# PERI Nájemní kritéria

## Podpěrné lešení ST 100

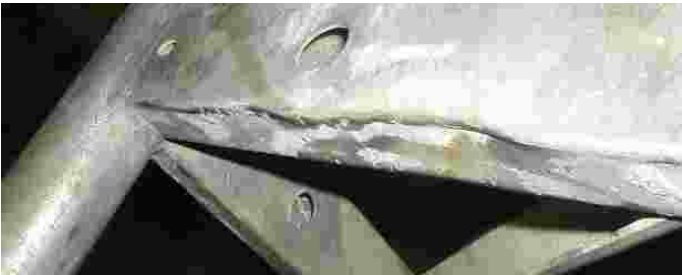
<b>16.01 Promáčklý nebo ohnutý rám</b> <ul style="list-style-type: none"> <li>■ <math>D \leq 10</math> mm</li> <li>■ <math>d &gt; 10</math> mm</li> <li>■ nebo poškozená hrana</li> </ul>

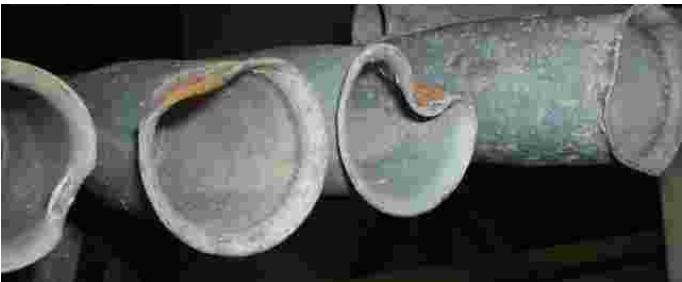
<b>16.02 Ohnutá koncovka trubky</b> <ul style="list-style-type: none"> <li>■ <math>\leq 10</math> mm</li> <li>■ <math>&gt; 10</math> mm</li> </ul>

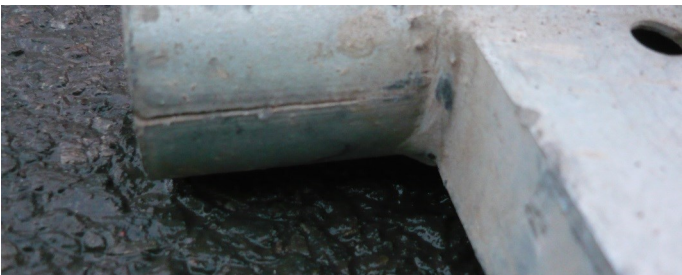
<b>16.03 Prasklina v koncovce trubky</b> <ul style="list-style-type: none"> <li>■ Prasklina z důvodu chybného užívání (Ohnutí v koncovce trubky)</li> <li>■ bez poškození koncovky trubky</li> </ul>

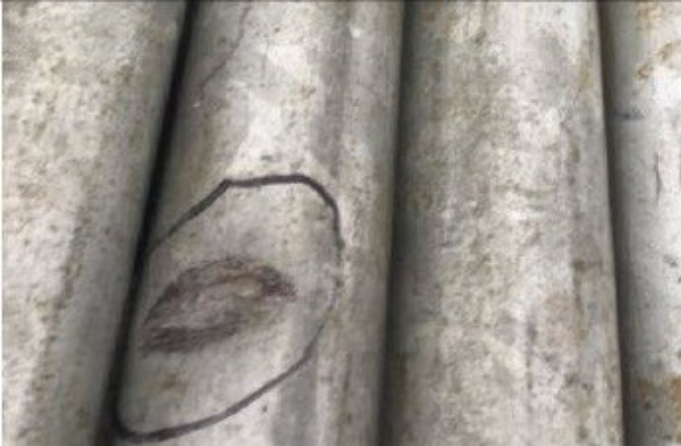
<b>Promáčknutí diagonály</b>			
	■ ≤ 3 mm hloubky

■ Více > 3 mm hloubky

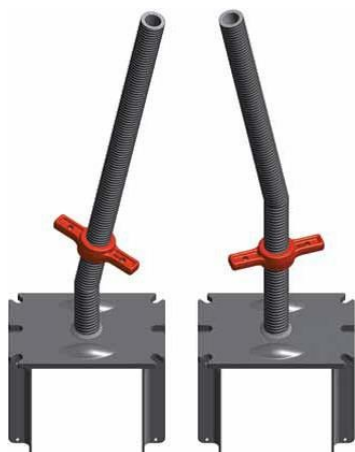
16.09 Ohnutý závit

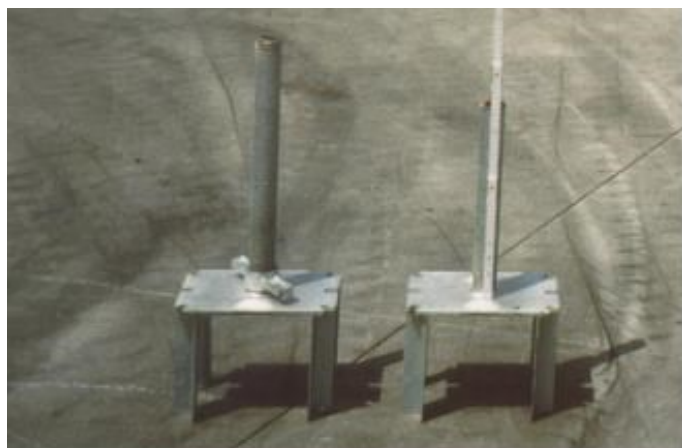
16.10 Uřezaný závit

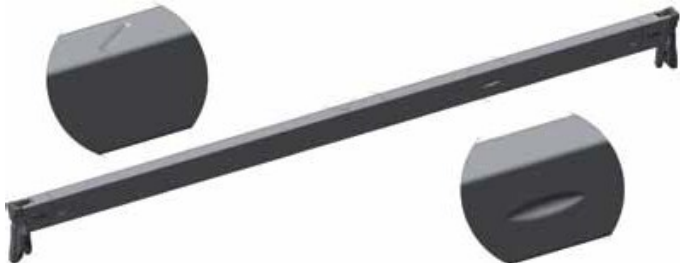
16.16 Důlek v profilu

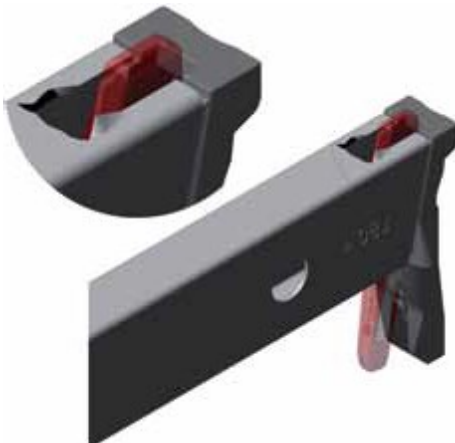
16.17 Praskina v klínu   Klín chybí

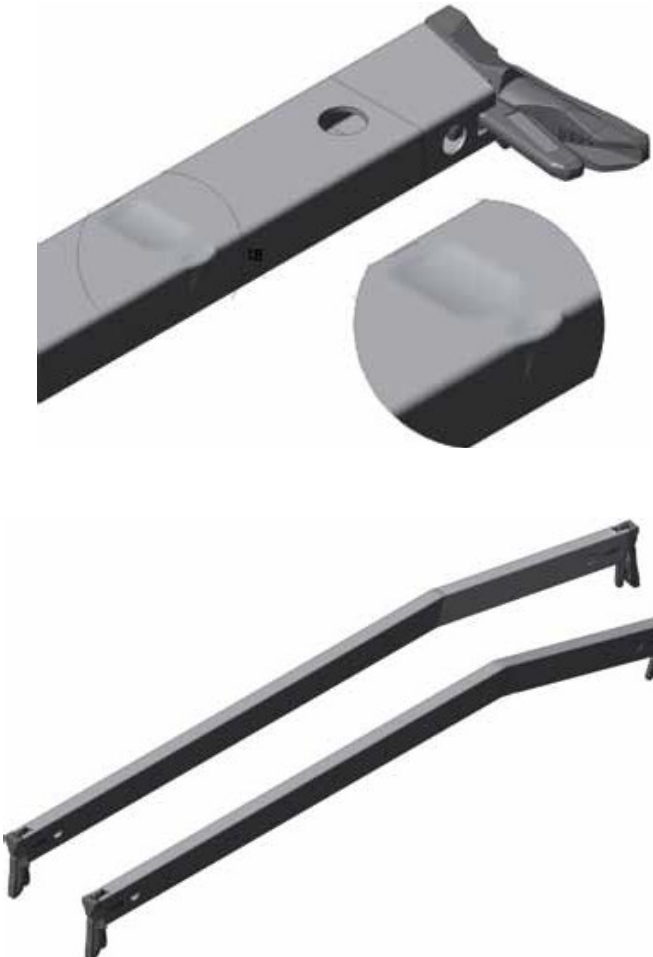
16.18 Ohyb v hraně

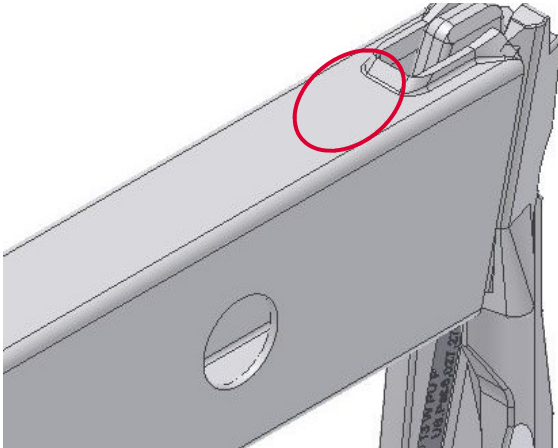
<b>16.19 Ohnutý klín</b>			
	■ Je-li možné

■ není-li možné

■ prasklý materiál

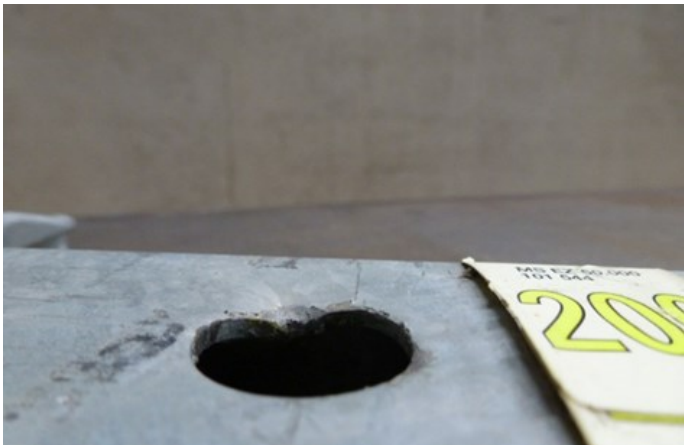
<b>16.20 Důlek v díře</b>			
	■ Je-li geometrie díry nezměněna

■ je-li změněna

■ prasklý materiál

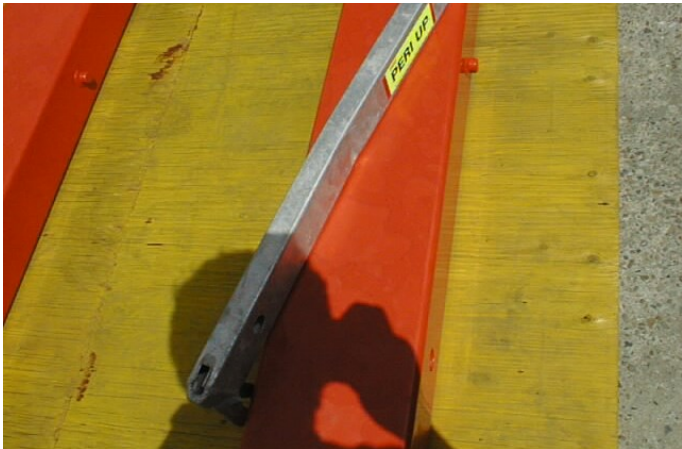
<b>16.21 Ohnutá v horizontálním směru</b>																							
	<ul style="list-style-type: none"> <li>■ Nemá efekt na hrany</li> <li>■ <math>\leq</math> povolené ohnutí (L/300)</li> </ul>

<ul style="list-style-type: none"> <li>■ <math>&gt;</math> povolené ohnutí</li> </ul>

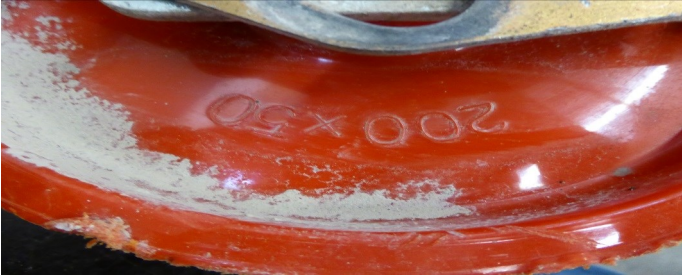
<b>16.23 Kolečko</b>			
	<ul style="list-style-type: none"> <li>■ Zlomené z důvodu přetížení kolečka</li> <li>■ opotřebované</li> </ul>

<b>16.24 Trubka</b>			
	<ul style="list-style-type: none"> <li>■ Zohýbaná</li> <li>■ vytržené otvory</li> </ul>

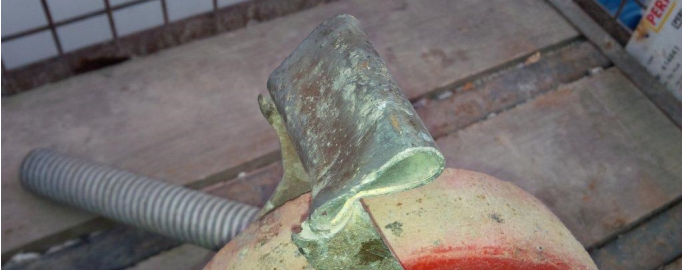
<b>16.25 Zlomená ochrana proti nárazu</b>

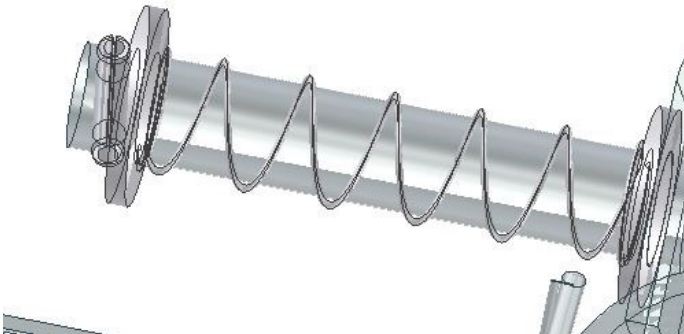
16.26 Poškozená pružina

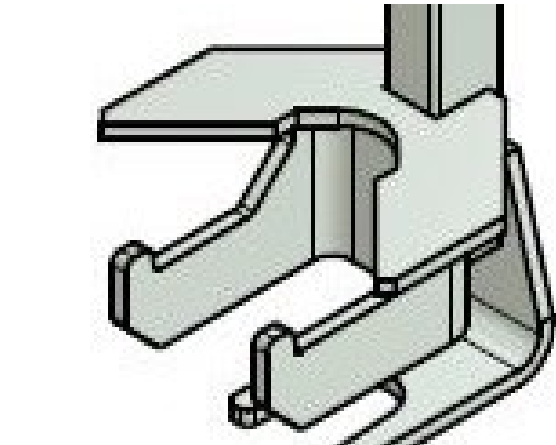
16.27 Ohnutá zarážka

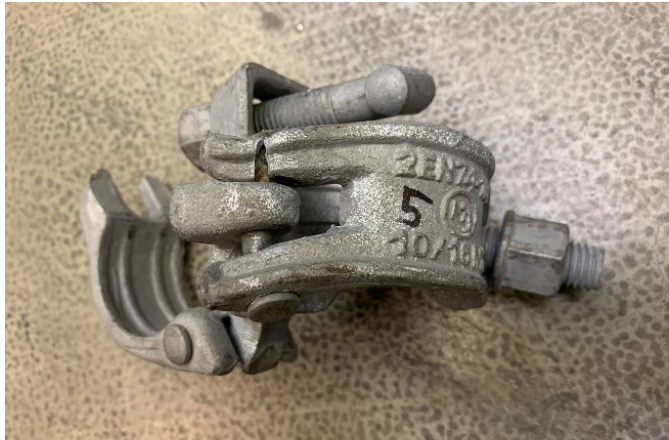
Poškozená polovina spojky

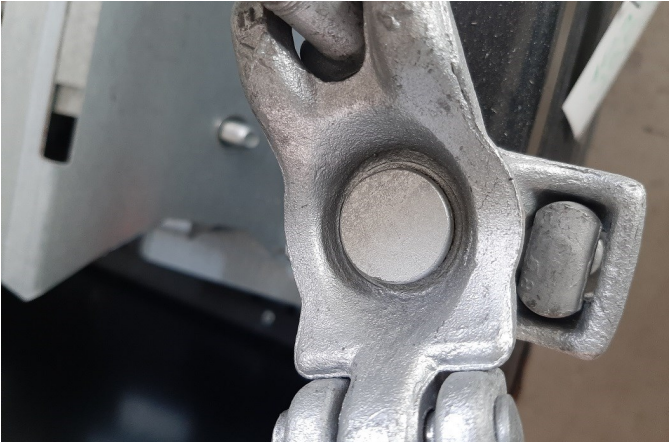
Otočný kloub je poškozen

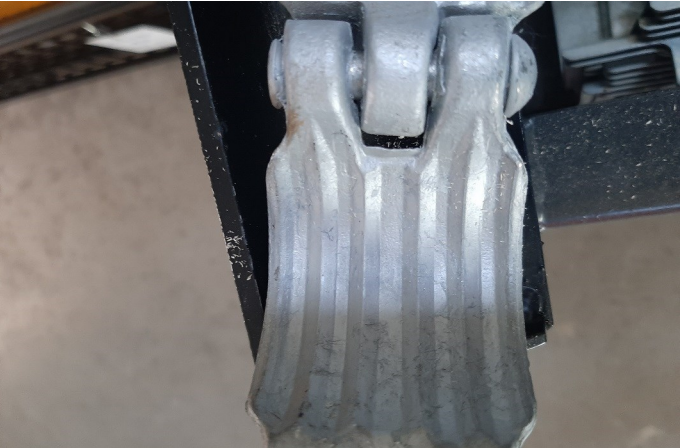
<p><b>Vada vnitřního vroubkování</b></p> <p>Pokud spojka je vyrobena bez vnitřního vroubkování toto kritérium neplatí. Spojka může být nadále používána.</p>

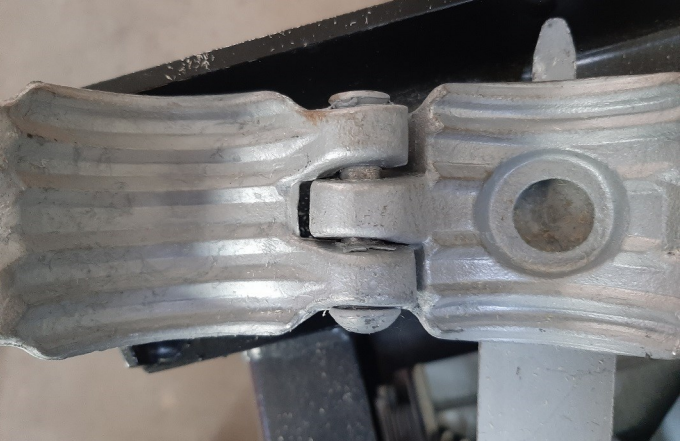
<p><b>Poškozený nýt</b></p>

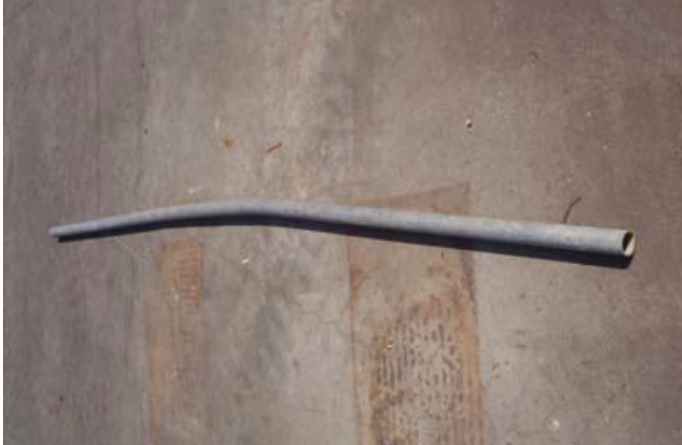
Ohnutá trubka

• <math><L/200</math>

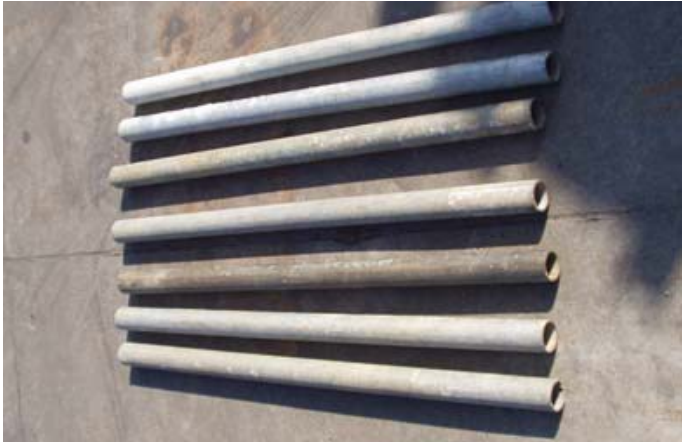
Uříznuté trubky od zákazníka

• > $L/200$
