PERI Nájemní kritéria MAXIMO

PERI Nájemní kritéria

MAXIMO

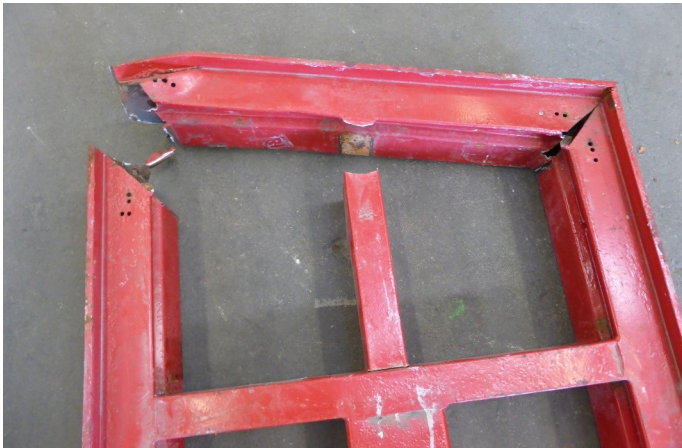
26.01 Vytržené části profilu a výztuhy

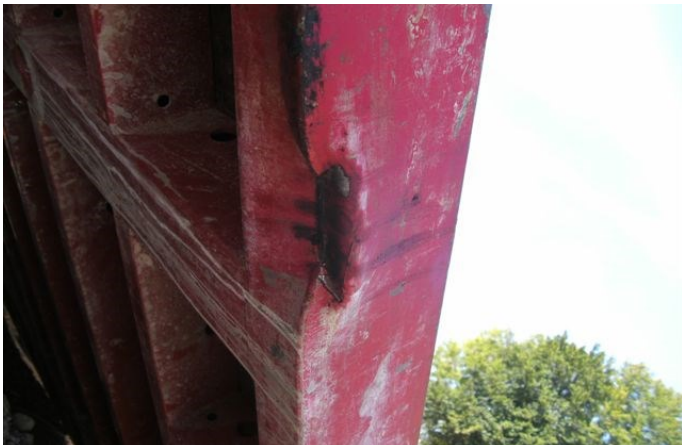
26.02 Poškozený čelní profil <ul style="list-style-type: none"> ■ promáčknutí způsobené sestavovacím hákem ■ poškození způsobené hrubým zacházením, zbytek rámu v dobrém stavu

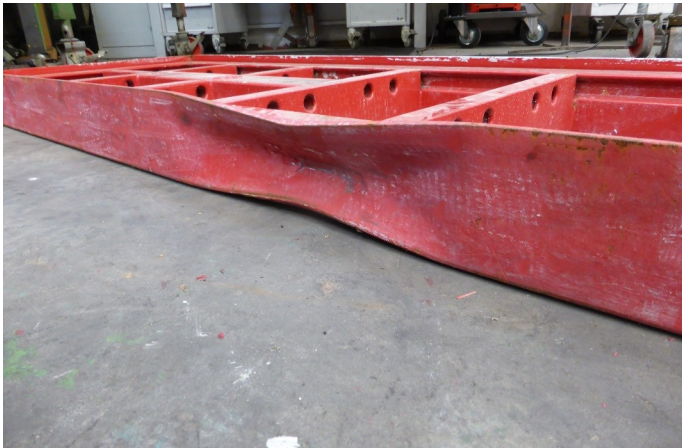
26.03 Deformovaný podélný profil			
	<ul style="list-style-type: none"> ■ promáčknutí způsobené sestavovacím hákem ■ poškození způsobené hrubým zacházením

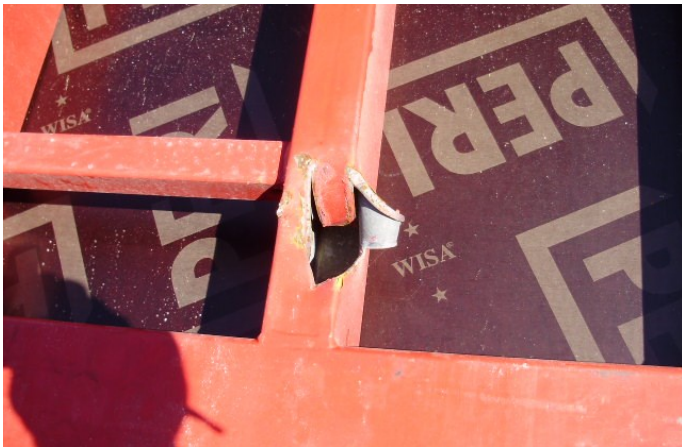
26.04 Díry v panelech			
	<ul style="list-style-type: none"> ■ ≤ Ø 3 cm

<ul style="list-style-type: none"> ■ > Ø 3 cm v podélném profilu

<ul style="list-style-type: none"> ■ > Ø 3 cm v čelním profilu nebo žebrou

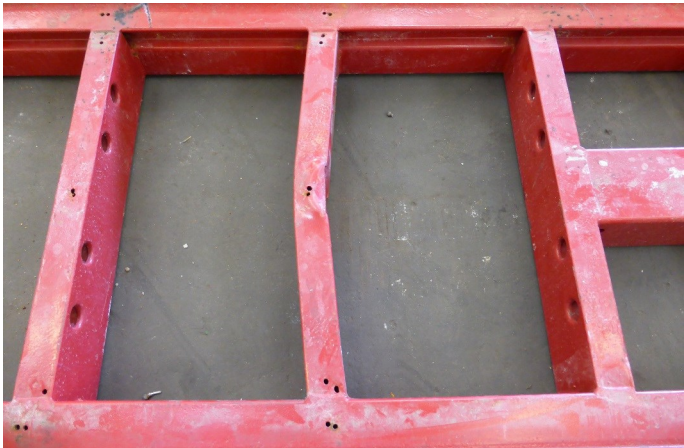
26.05 Promáčknuté žebro

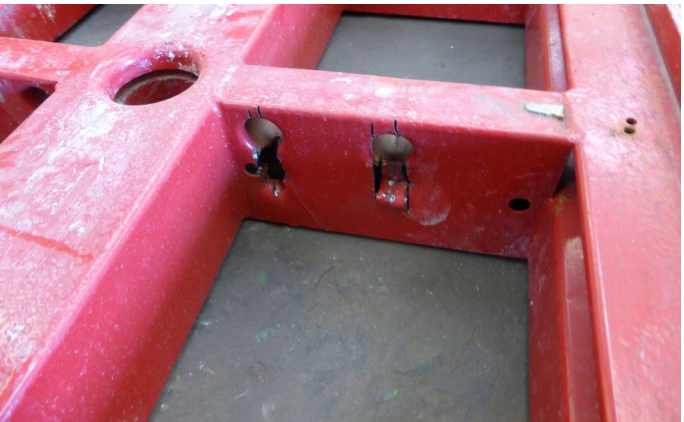
26.06 Poškozená nebo vytrhnutá lemovací vložka v žebro			
	<ul style="list-style-type: none"> ■ pokud je možné narovnění

<ul style="list-style-type: none"> ■ pokud není možné narovnění

<ul style="list-style-type: none"> ■ vytrhnutá lemovací vložka

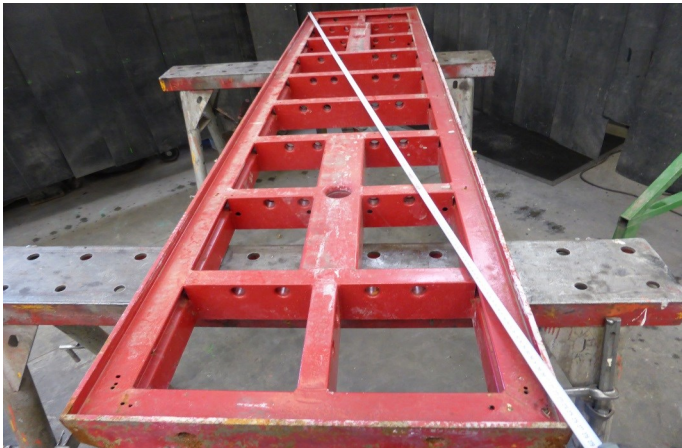
26.07 Diagonálně ohnutý panel ■ > 6 mm

26.08 Ohnutý panel ■ > 8 mm

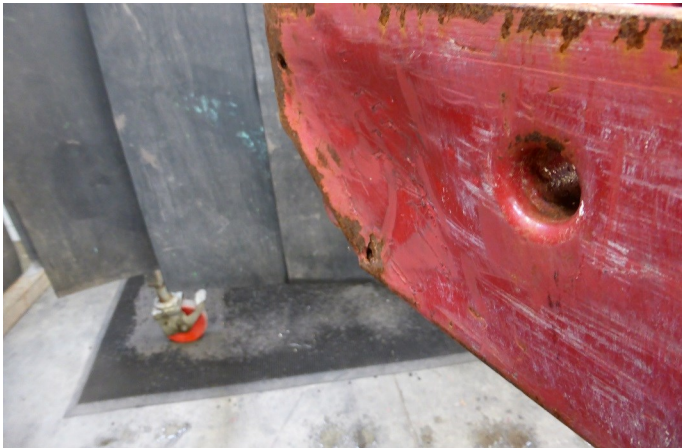
26.09 Vyboulený profil ■ ≤ 5 mm hloubka ■ > 5 mm hloubka	[✓] [spray] [wrench]	[no] 088027 [yes]	[eye] [gears]
	26.10 Vyboulená hrana profilu ■ ≤ 3 mm ■ > 3 mm a ≤ 10 mm ■ > 10 mm	[✓] [spray] [hammer] [wrench]	[no] 088236 [yes] 088236	[eye] [gears] [gears]

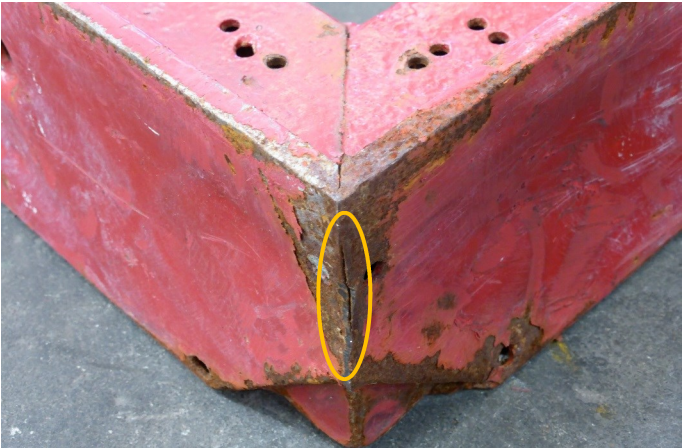
26.11 Prasklina ve sváru rohu

26.12 Prasklina ve sváru na hraně profilu

<ul style="list-style-type: none"> ■ pokud je ohnutý profil

<ul style="list-style-type: none"> ■ pokud není ohnutý profil

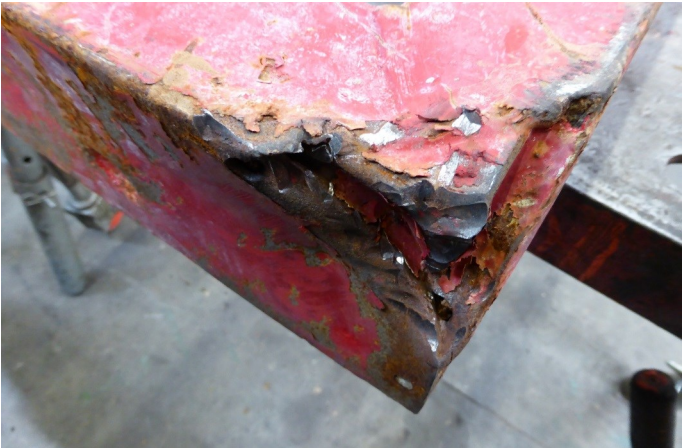
26.13 Deformovaný odbedňovací roh nepoužitelný

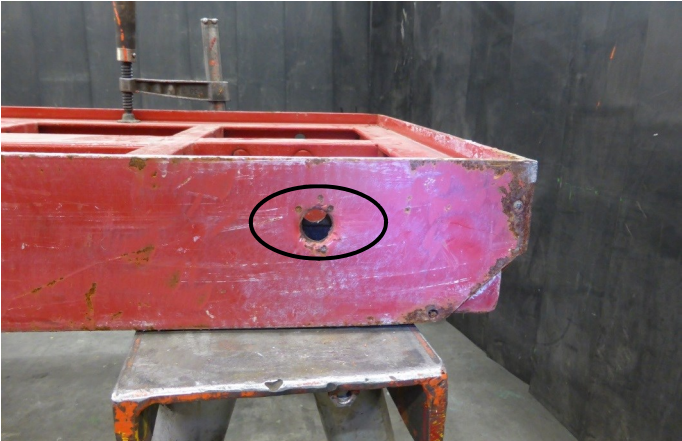
26.14 Poškozená nebo chybějící lemovací vložka

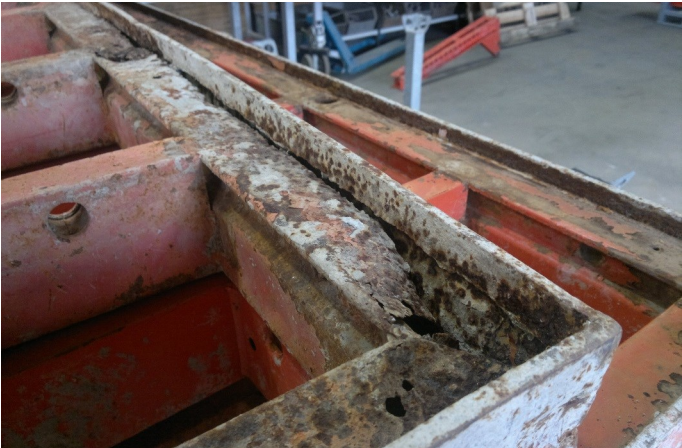
<p>26.15 Díry v rámu způsobené zrezivěním</p> <ul style="list-style-type: none"> ■ Test s 300 g kladivem

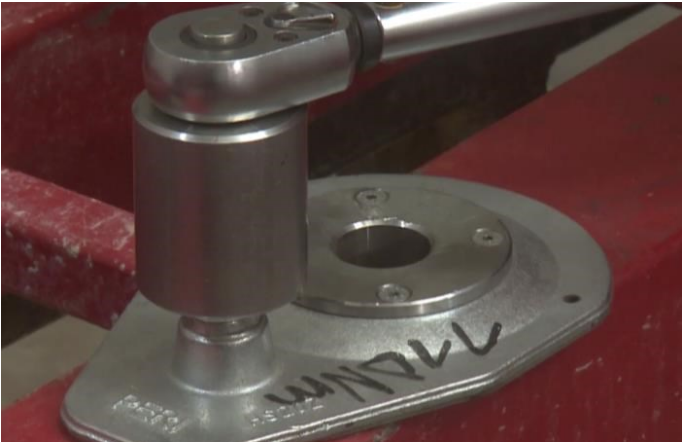
<p>26.16 Poškozený závit</p> <ul style="list-style-type: none"> ■ Test momentovým klíčem a 110 Nm

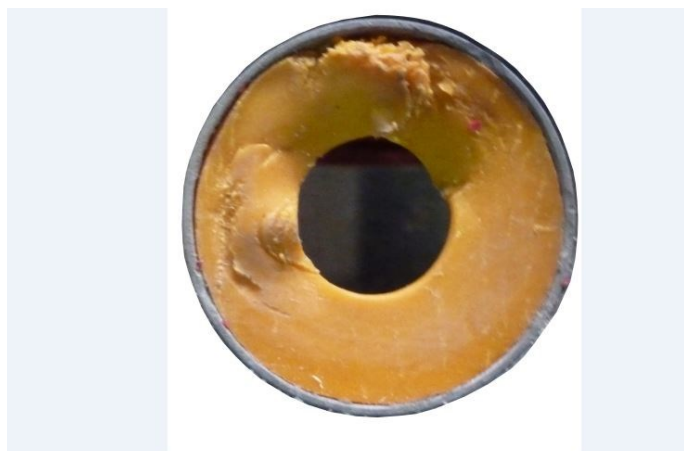
26.19 Poškozená pryžová vložka

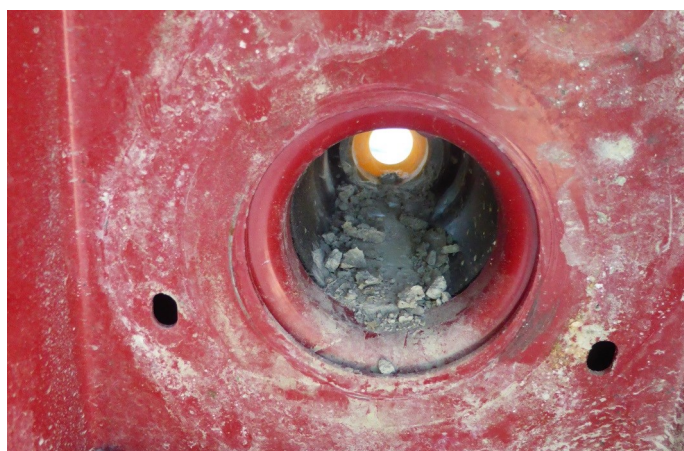
26.20 Znečištěná kotva

Poté namazat olejem PERI Clean

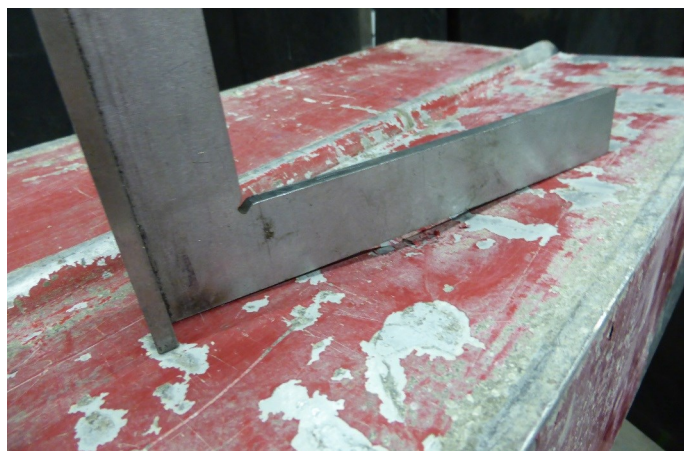
26.21 Promáčknutí nebo zlomení profilu nebo plochy k betonu

■ ≤ 3 mm

■ > 3 mm

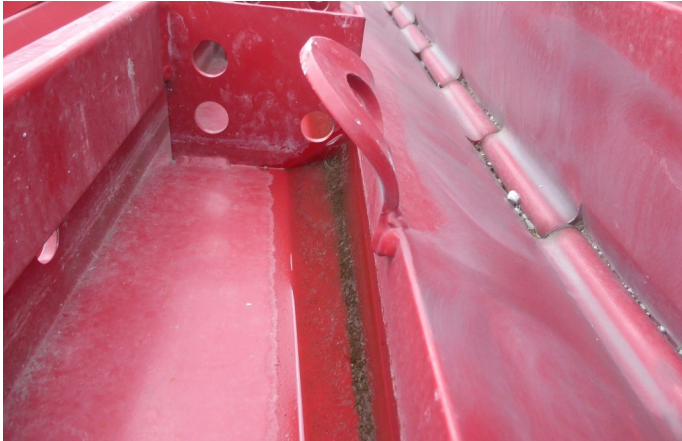
26.24 Ohnuté montážní oko			
	<ul style="list-style-type: none"> ■ roh lze zavřít obtížně

<ul style="list-style-type: none"> ■ roh nelze zavřít

<ul style="list-style-type: none"> ■ poškozený svár

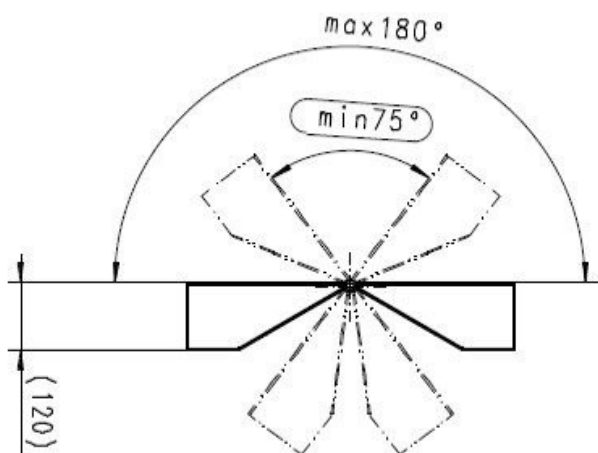
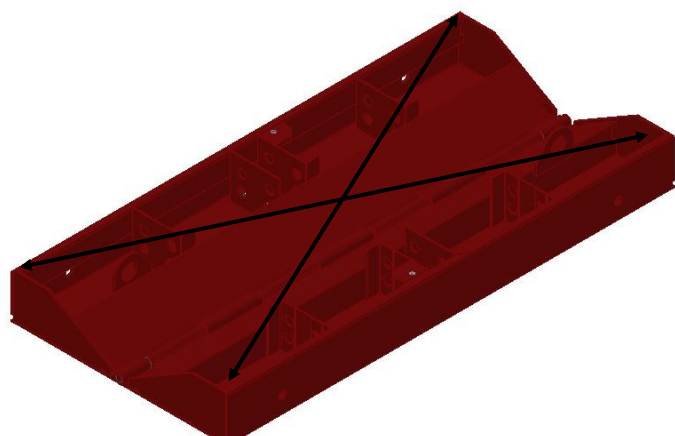
26.27 Funkce

- roh lze zavřít obtížně
- roh nelze zavřít
- Nefunkční roh po čištění a opravě

26.28 Diagonálně ohnutý rám

- > 5 mm

Poté kloub nastříkejte olejem

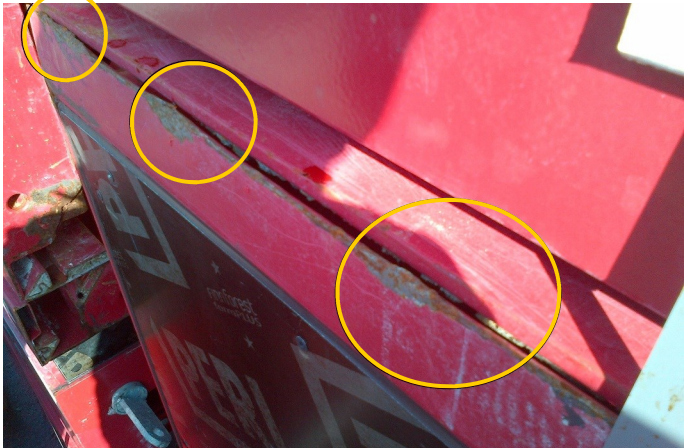
26.29 Poškozený rám a žebro v důsledku obtížného demontování

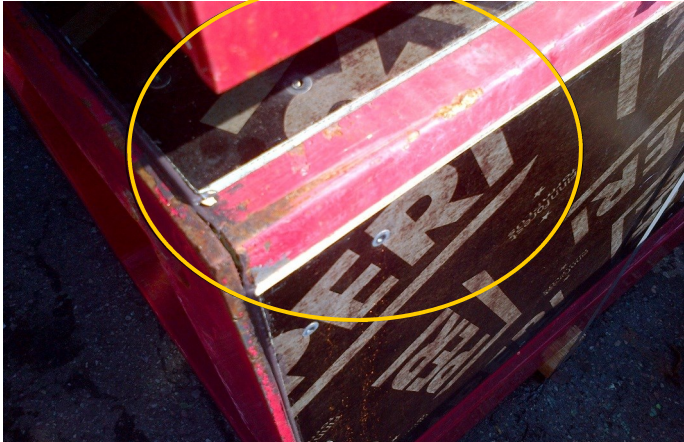
26.30 Vyčnívající překližka z profilu

Odstranění nebo nastavení hliníkového proužku, tak že profil a překližka jsou vyrovnány

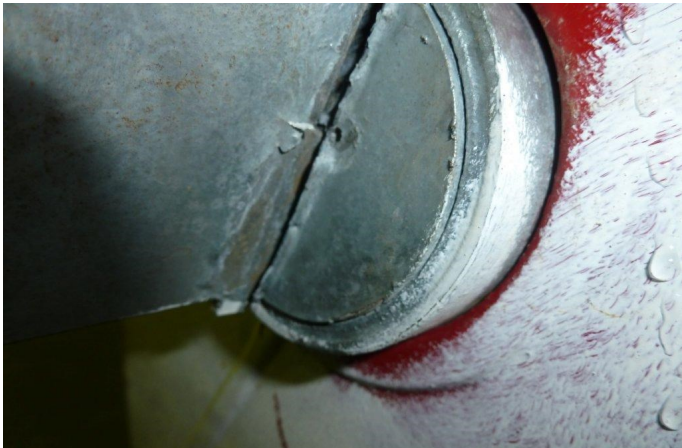
26.31 Prasklina ve sváru táhla

26.32 Odbedňovací páka MX ohnutá	<ul style="list-style-type: none"> ■ odbedňovací páka je funkční

<ul style="list-style-type: none"> ■ odbedňovací páka není funkční

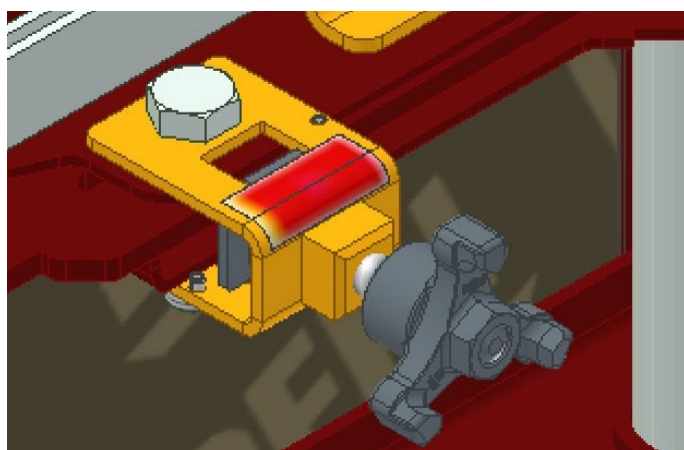
Aretace pro MXSE -2

- Chybí
- Poškozeno silou

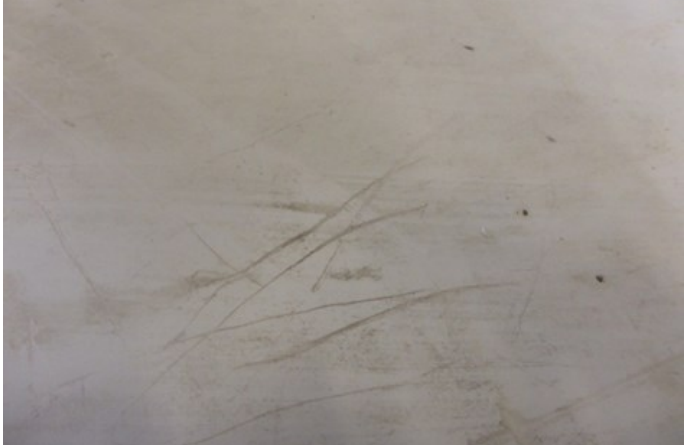
Rýhy			
	<ul style="list-style-type: none"> ■ Povrchové (Není vidět hliník)

<ul style="list-style-type: none"> ■ Hluboké rýhy (Viditelný hliník)

Škrábance			
	<ul style="list-style-type: none"> ■ Šířka < 3 mm

<ul style="list-style-type: none"> ■ Šířka > 3 mm

Zarovnání škrabkou

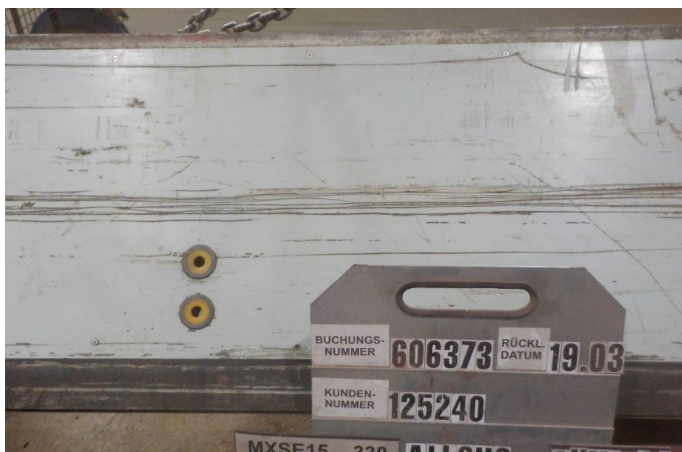
■ Velké poškození překližky

Výměna desky

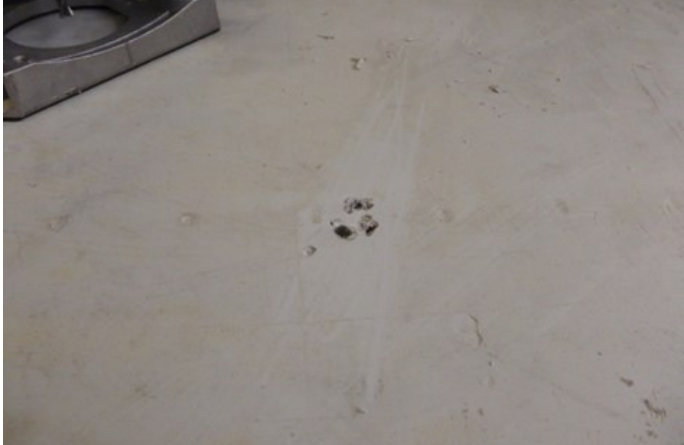
Díry			
	<ul style="list-style-type: none"> ■ < Ø 3mm

<ul style="list-style-type: none"> ■ > Ø 3 mm

<ul style="list-style-type: none"> ■ > Ø 22 mm

Zarovnání škrabkou

Výmena překližky

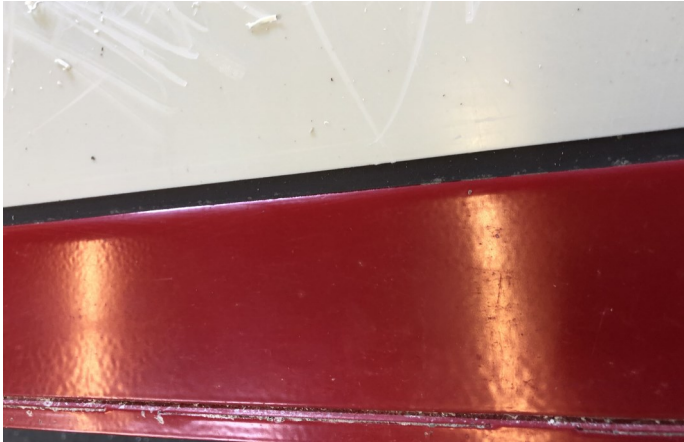
Poškozená vrstva Pactanu

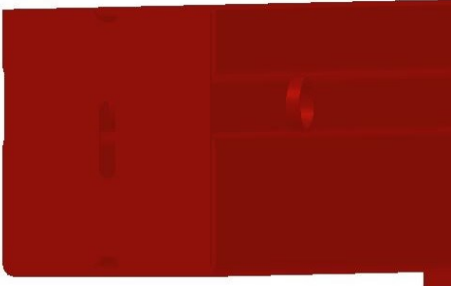
26.36 Deformovaný čelní plech (bez poškození sváru)

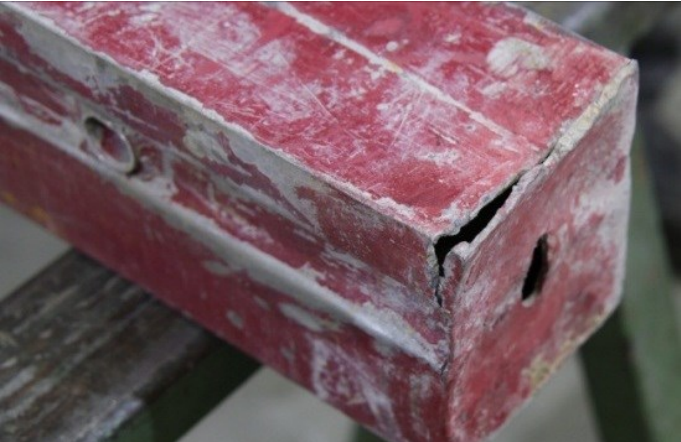
26.37 Deformovaný čelní plech (s poškozením sváru)

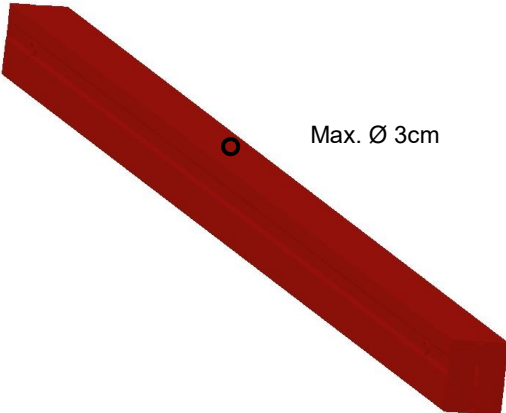
26.38 Díra v ploše k betonu <ul style="list-style-type: none"> ■ $\varnothing \leq 3 \text{ cm}$ ■ $\varnothing > 3 \text{ cm}$ 	   	  088028

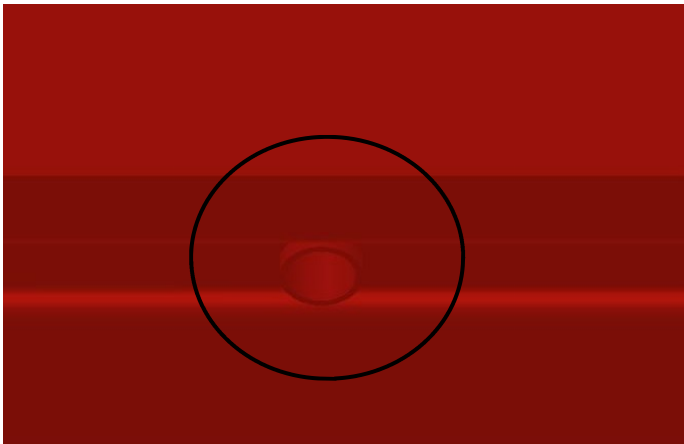
26.39 Poškozená / nepoužitelná trubička

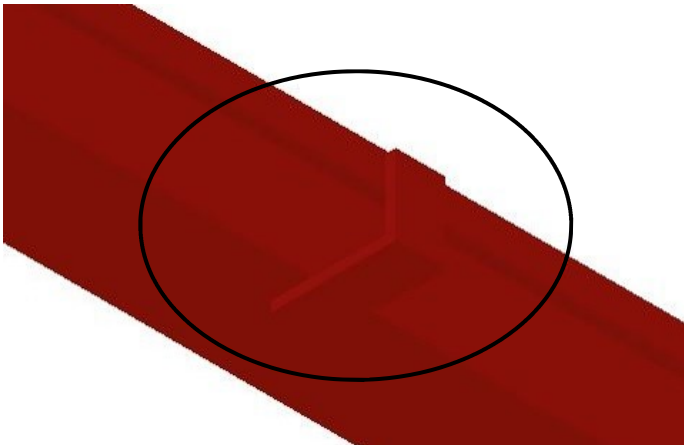
26.41 Chybějící háček

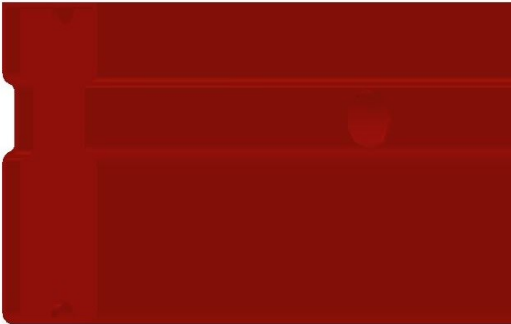
26.44 Deformovaný čelní plech (bez poškození sváru)

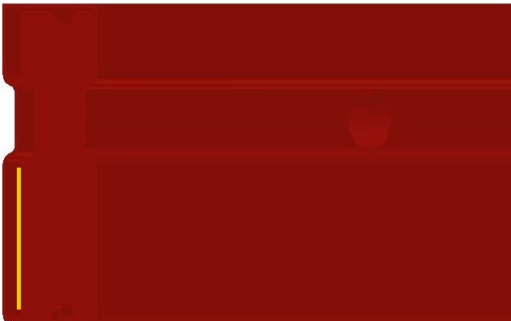
26.45 Deformovaný čelní plech (s poškozením sváru)

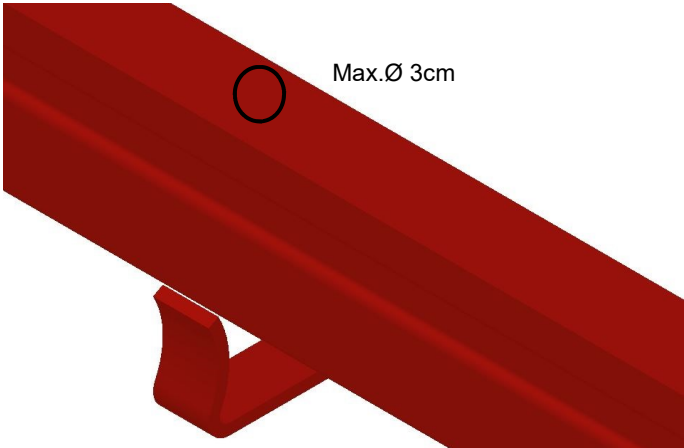
<p>26.46 Díry v ploše k betonu</p> <ul style="list-style-type: none"> ■ $\varnothing \leq 3 \text{ cm}$ ■ $\varnothing > 3 \text{ cm}$ 	<p>

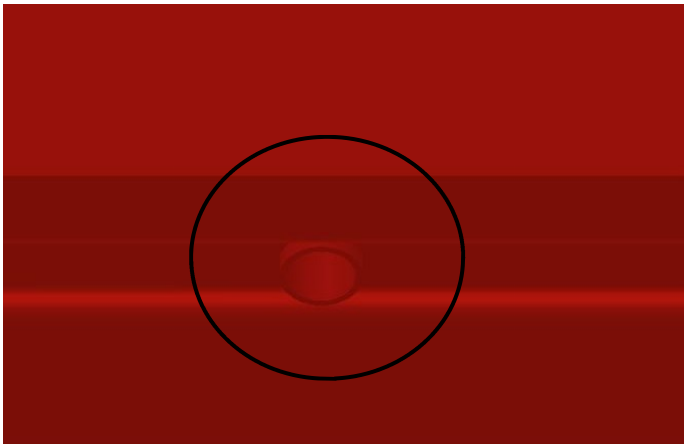
<p>26.47 Lemovací vložka poškozená/ nepoužitelná</p>	<p>

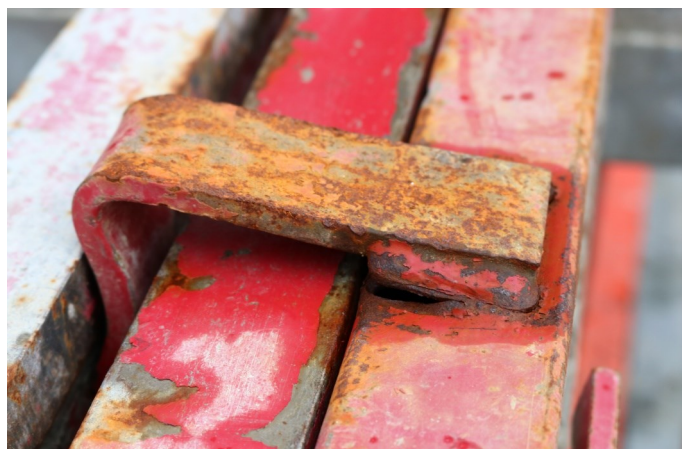
Chybějící nebo prasklý háček

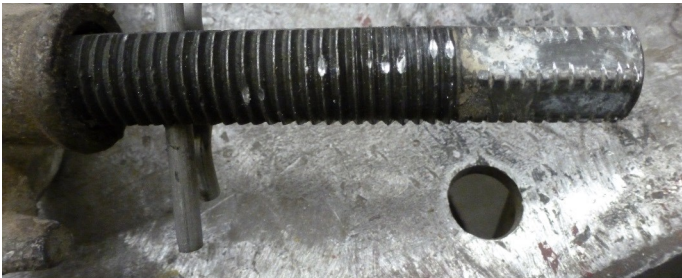
26.68 Poškozený závit

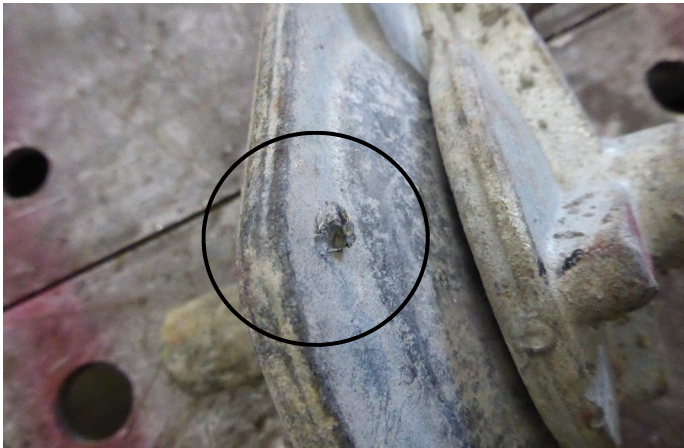
26.69 Deformovaný / chybějící kolík

26.70 Deformovaná lemovací vložka

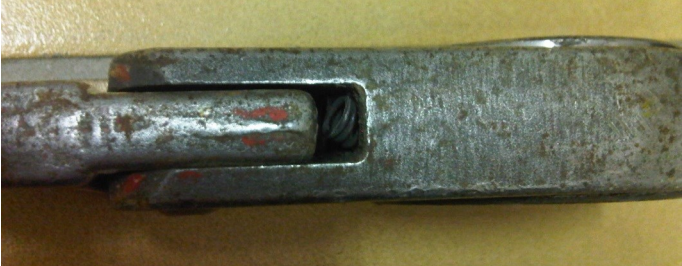
<p>26.73 Poškozená pružina</p>

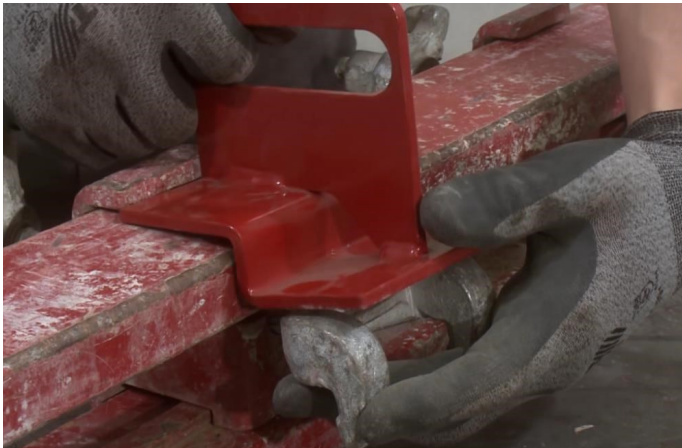
26.76 Ohnutý dvojitý hák

26.77 Zlomený dvojitý hák

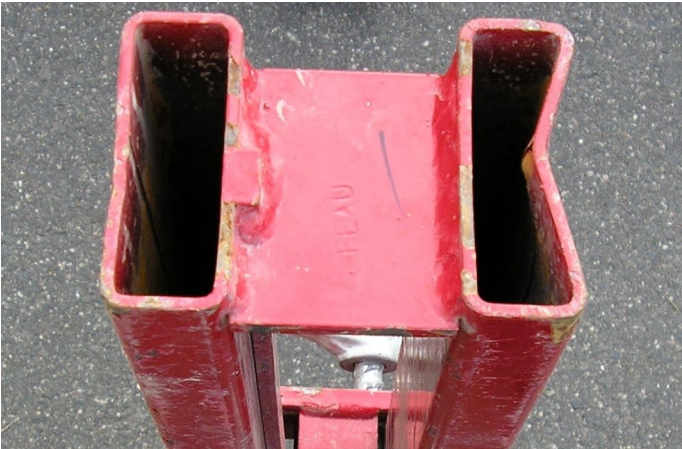
26.78 Promáčkнутý profil

26.79 Deformovaný posuvný vodič

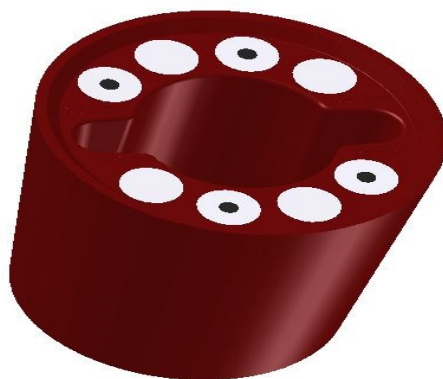
26.92 Znečištění od betonu

Poté namažte olejem PERI Clean

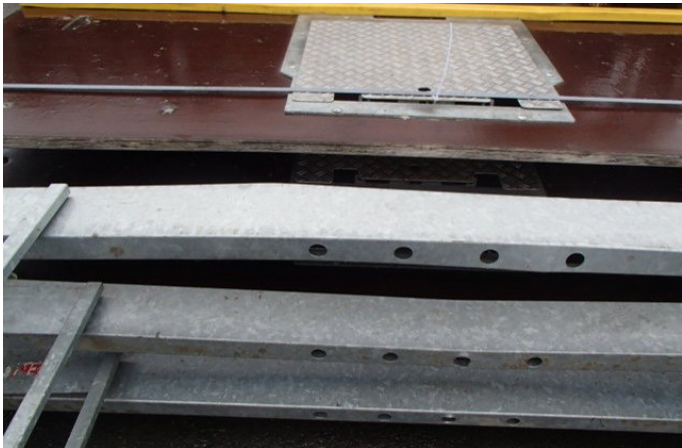
26.97 Okopová deska ohnutá

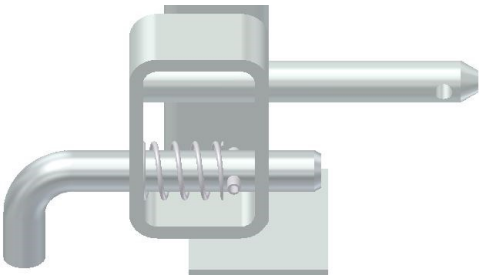
26.102 Poškozený/ chybějící čep

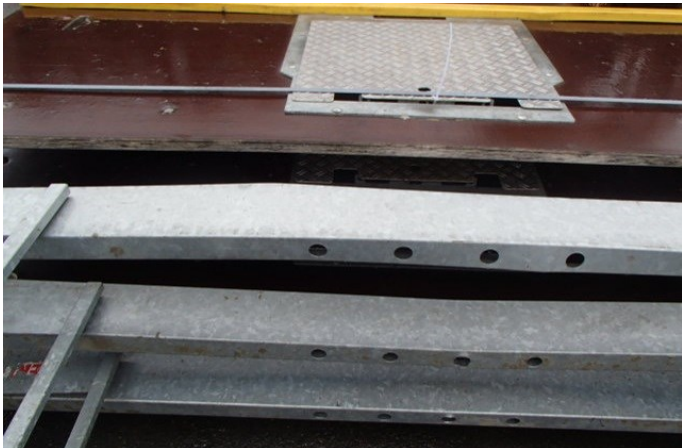
26.110 Okopová deska ohnutá

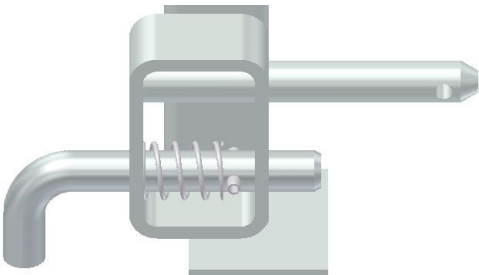
26.115 Poškozený/ chybějící čep

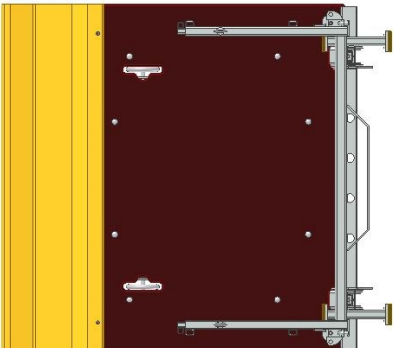
26.117 Podlaha poškozená hrubým zacházením

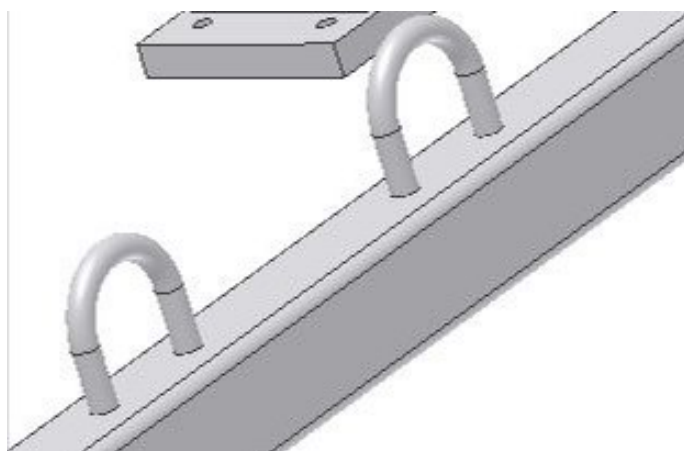
26.121 Spodní zábradlí ohnuté

■ Bez praskliny ve sváru

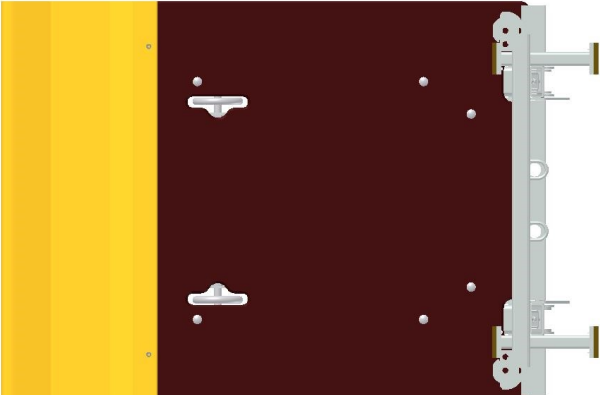
26.126 Podlaha poškozená hrubým zacházením

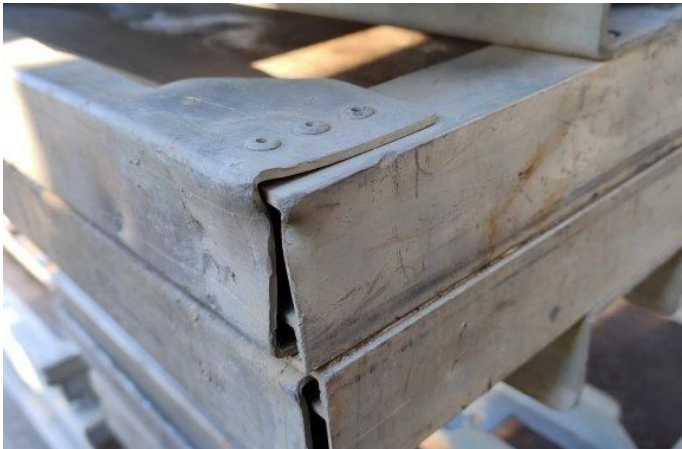
Promáčknutý profil

<ul style="list-style-type: none"> ■ Poškozený čelní profil

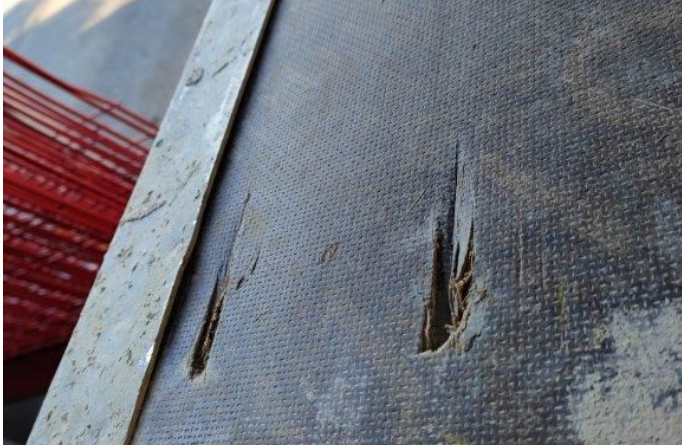
<p>26.129 Podlaha</p> <ul style="list-style-type: none"> ■ Opotřebovaná ■ Poškozená hrubým zacházením

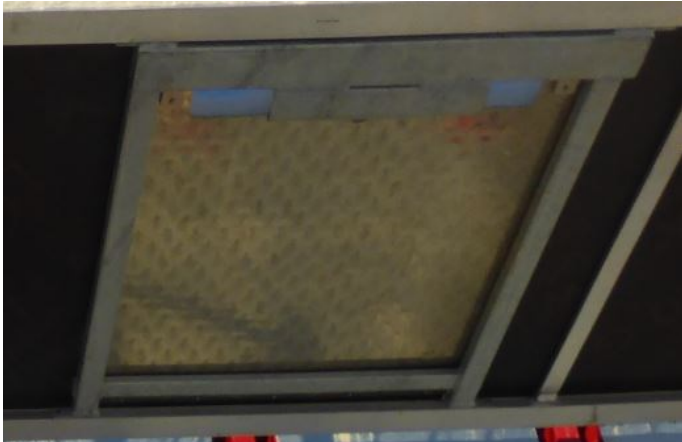
<p>26.130 Poškozený poklop</p>

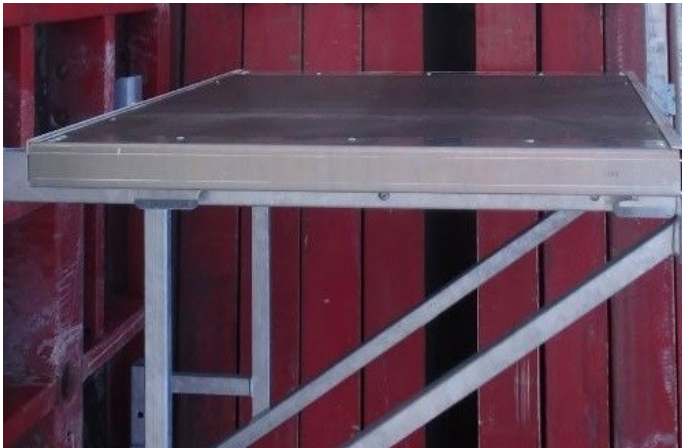
<p>26.133 Čelní profil poškozený</p>

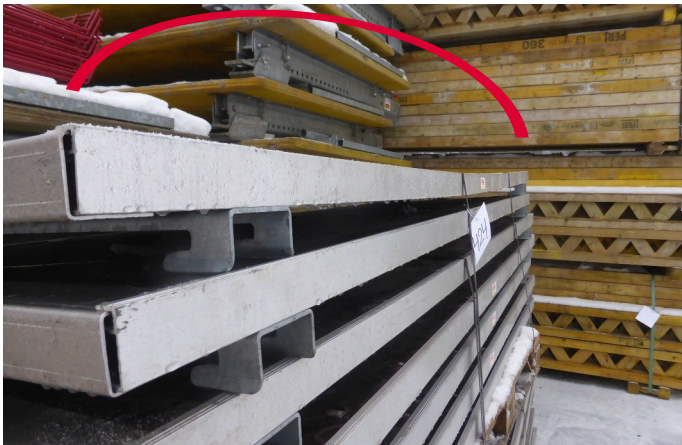
<p>26.134 Podlaha ohnutá</p>	<p>■ > 5 mm</p>

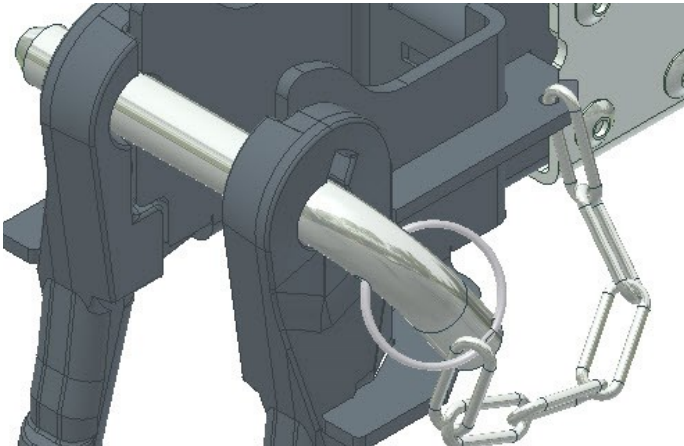
Chybějící části

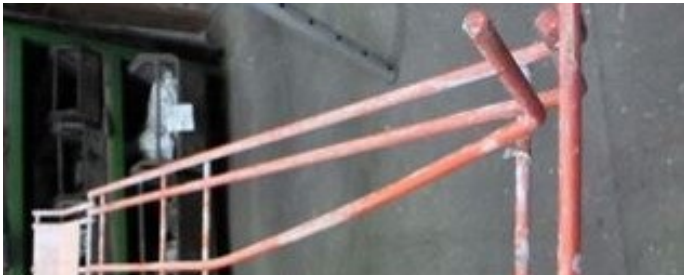
26.150 Poškozená mříž

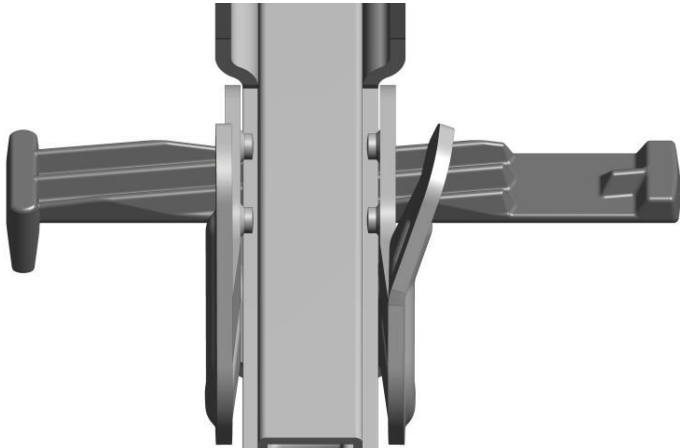
Ohnuté čelisti
