PERI Nájemní kritéria

DUO

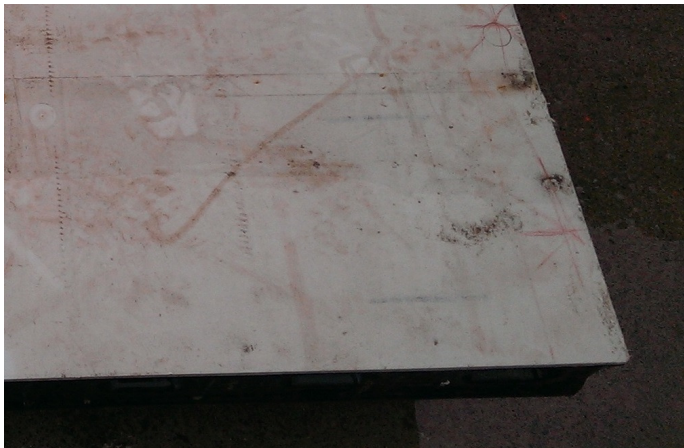
| Bednicí deska | Popis | Instrukce | Fakturace | Typ |
|--|---|--|---|--|
| | 29.01 Lehce znečištěno | | | |

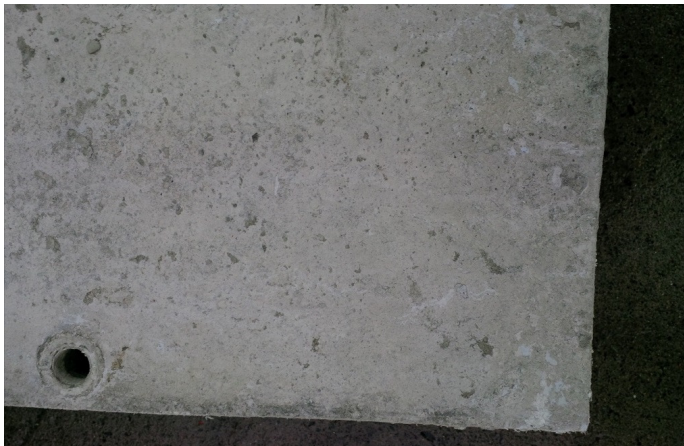
| Bednicí deska | Popis | Instrukce | Fakturace | Typ |
|--|---|--|---|--|
| | 29.02 Extrémní znečištění (nepoužití PERI Cleanu) | | 088974 | |

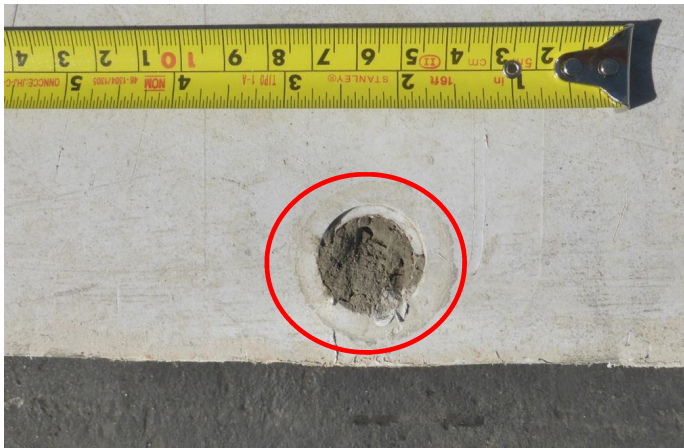
| Bednicí deska | Popis | Instrukce | Fakturace | Typ |
|--|--|--|---|--|
| | 29.03 Zabetonovaný kotevní otvor | | | |

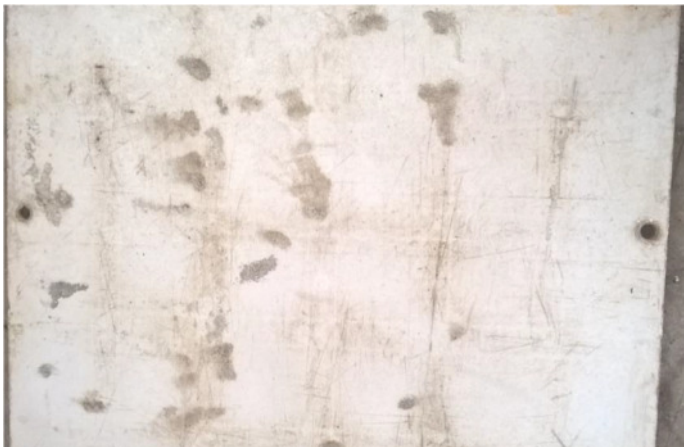
| Bednicí deska | Popis | Instrukce | Fakturace | Typ |
|--|--|--|---|--|
| | 29.04 Použití nevyhovujícího separátoru (Diesel, etc.) | | (str. 23) | |

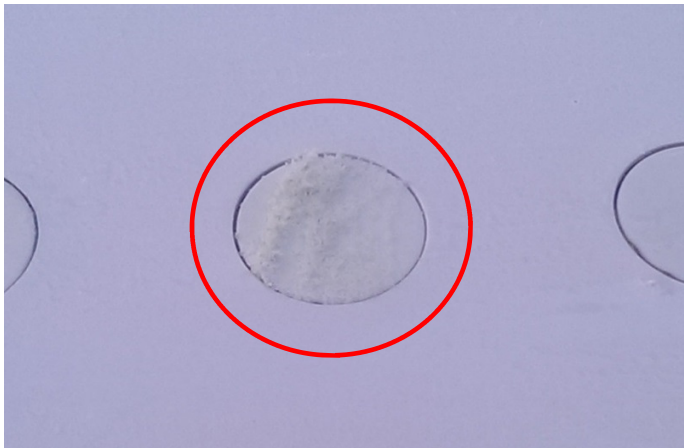
| Bednicí deska | Popis | Instrukce | Fakturace | Typ |
|--|---|---|---|---|
| | <p>29.05 Poškození zátky v panelu DMP</p> | | | |

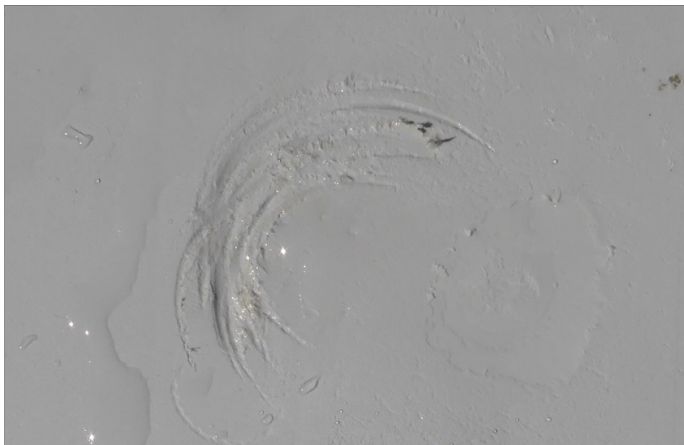
| Bednicí deska | Popis | Instrukce | Fakturace | Typ |
|--|---|---|---|---|
| | <p>29.06 Zářezy v desce panelu</p> | | | |
| | <ul style="list-style-type: none"> ■ hloubka ≤ 1 mm | | | |
| | <ul style="list-style-type: none"> ■ hloubka > 1 mm | | | |

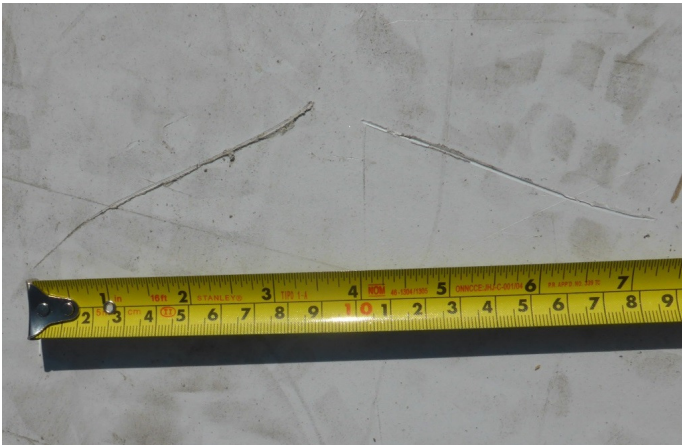
| Bednicí deska | Popis | Instrukce | Fakturace | Typ |
|--|--|---|---|---|
| | 29.09 Povrchní škrábance | | | |
| | <ul style="list-style-type: none"> ■ ≤ 1 mm hloubky | | | |

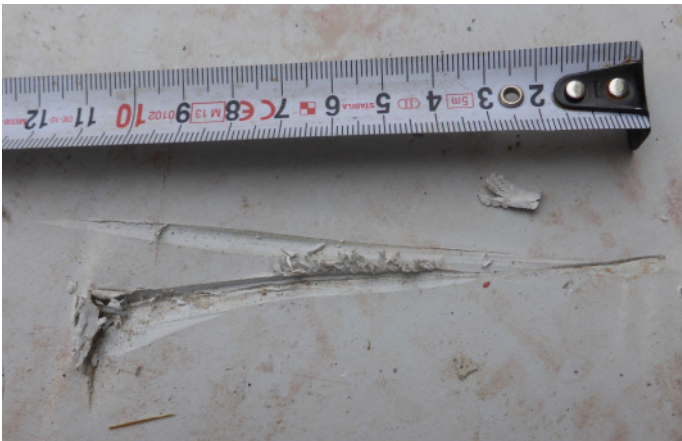
| Bednicí deska | Popis | Instrukce | Fakturace | Typ |
|--|--|---|---|---|
| | 29.10 Hluboké škrábance | | | |
| | <ul style="list-style-type: none"> ■ > 1 mm hloubky (možné svařit) | | 089073 | |
| | <ul style="list-style-type: none"> ■ > 1 mm hloubky (nelze svařit) | | | |

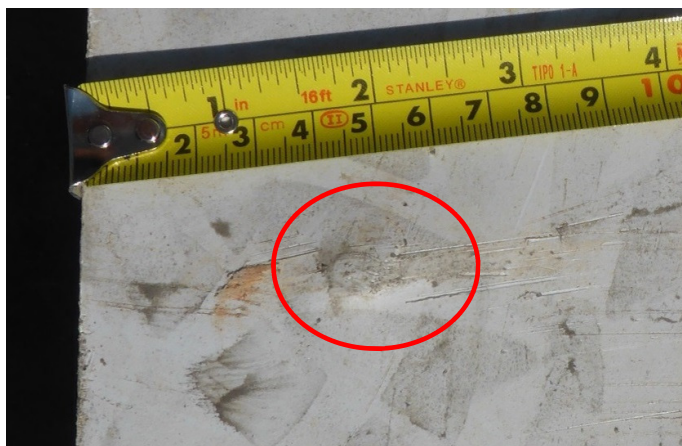
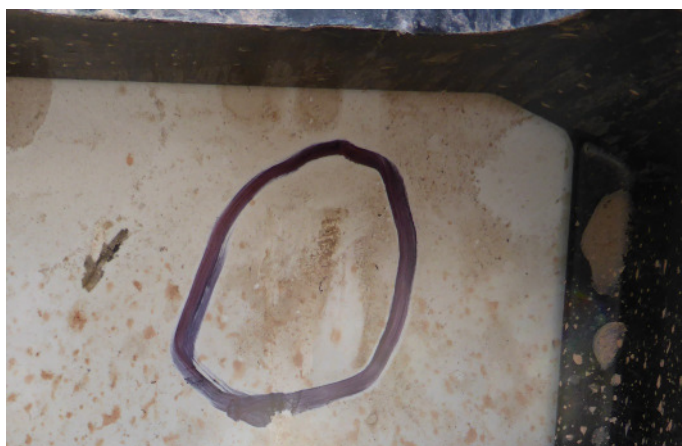
29.11 Boule způsobené nárazy z rubové strany (viditelné na desce)

- $\varnothing \leq 3$ cm
- Or $\varnothing > 3$ cm

Zahřejte desku a opravte místo

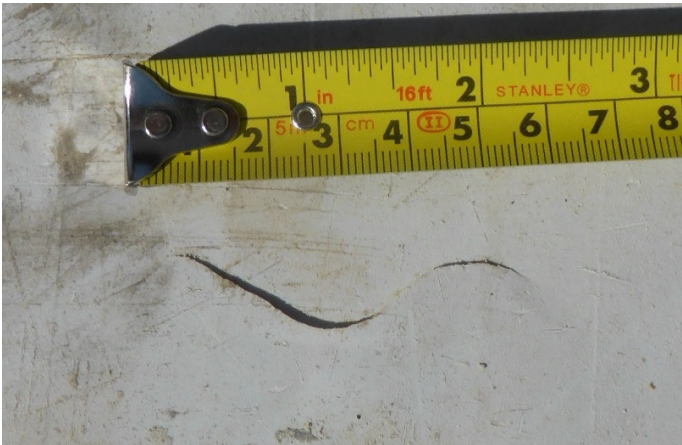
| Bednicí deska | Popis | Instrukce | Fakturace | Typ |
|--|---|---|---|---|
| | 29.12 Prasknutá deska <ul style="list-style-type: none"> ■ ≤ 10cm délky | | 089073 | |

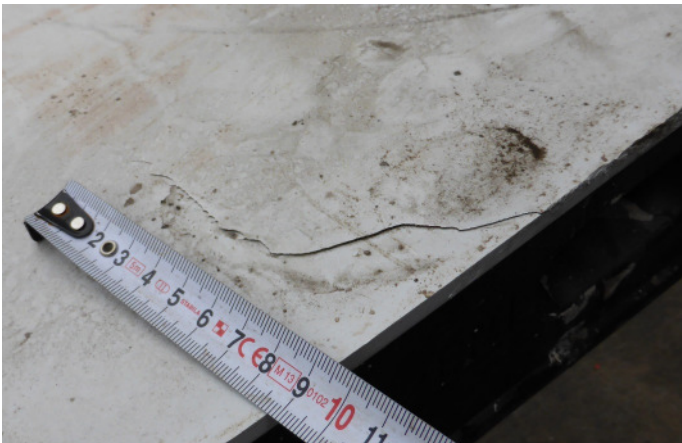
| Bednicí deska | Popis | Instrukce | Fakturace | Typ |
|--|---|---|---|---|
| | 29.13 Prasknutá deska <ul style="list-style-type: none"> ■ > 10 cm délky a oprava možná ■ > 10 cm délky a oprava není možná | | 089073 | |

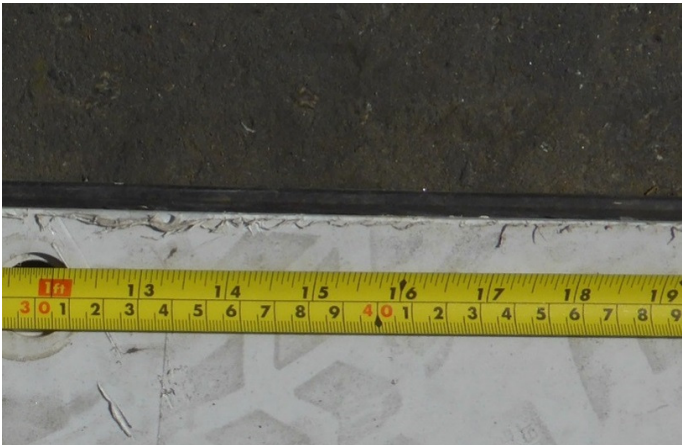
| Bednicí deska | Popis | Instrukce | Fakturace | Typ |
|--|---|--|--|---|
| | <p>29.14 Lehké odřenyiny hrany desky</p> <ul style="list-style-type: none"> ■ ≤ 5 mm šířky | <p> Srovnání hrany škrabkou</p> | | |

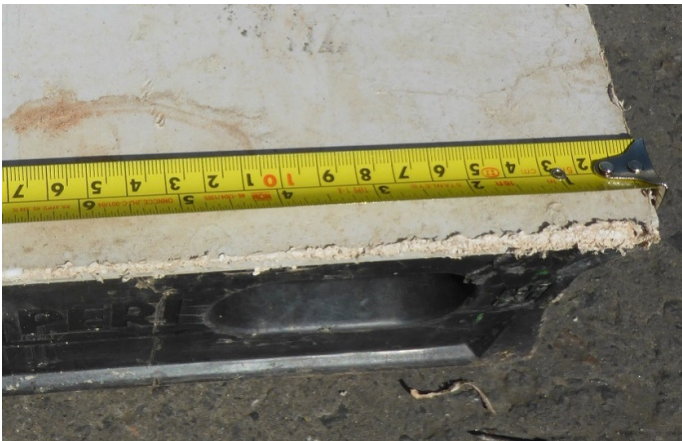
| Bednicí deska | Popis | Instrukce | Fakturace | Typ |
|--|---|--|--|---|
| | <p>29.15 Velké odřenyiny hrany desky</p> <ul style="list-style-type: none"> ■ > 5 mm šířky a oprava možná ■ Oprava není možná | <p></p> | <p> 089073</p> | |

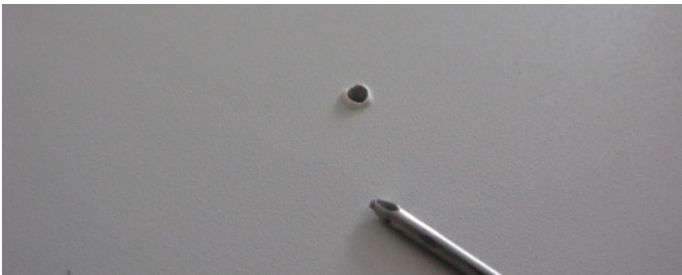
| Bednicí deska | Popis | Instrukce | Fakturace | Typ |
|---|--|---|---|---|
| | 29.16 Díra v desce <ul style="list-style-type: none"> ■ ≤ Ø 5 mm | | | |

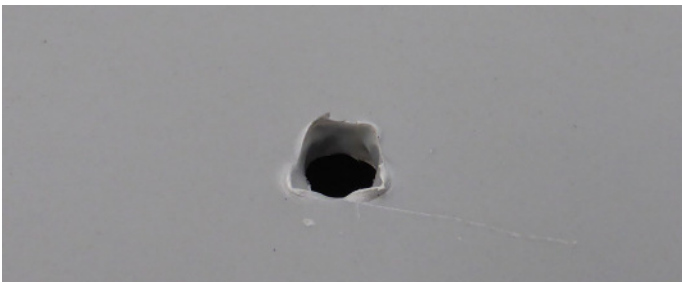
| Bednicí deska | Popis | Instrukce | Fakturace | Typ |
|---|--|---|---|---|
| | 29.17 Malá díra <ul style="list-style-type: none"> ■ ≤ 1 cm a oprava možná ■ Oprava není možná | | 089073 | |

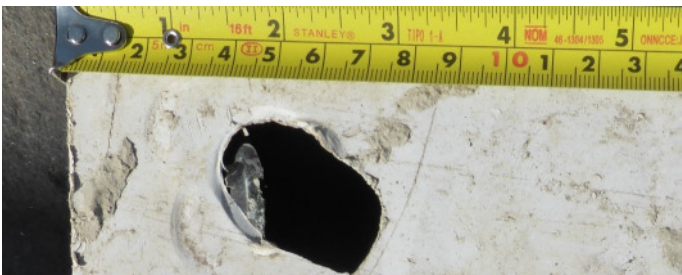
| Bednicí deska | Popis | Instrukce | Fakturace | Typ |
|---|--|---|---|---|
| | 29.18 Velká díra <ul style="list-style-type: none"> ■ > 1 cm a oprava možná ■ Oprava není možná | | 089073 | |

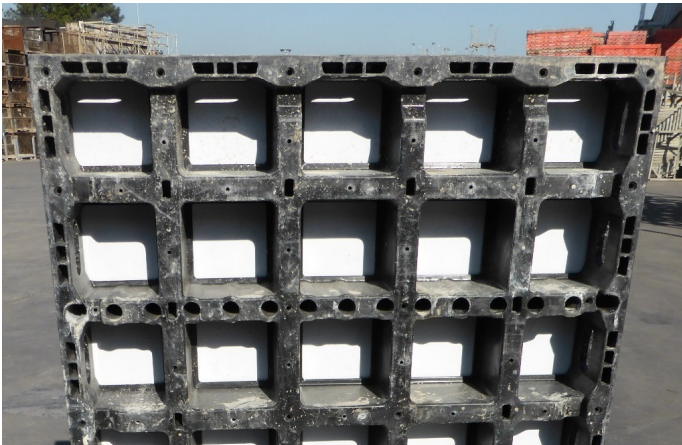
| Bednicí deska | Popis | Instrukce | Fakturace | Typ |
|--|---|---|--|--|
| | 29.24 Chybějící vruty | | | |

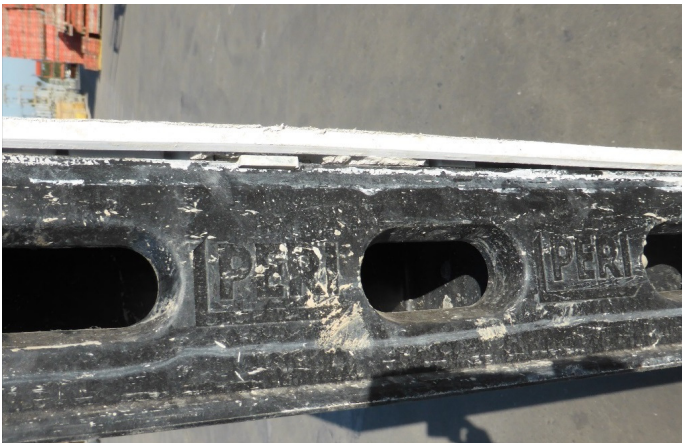
| Bednicí deska | Popis | Instrukce | Fakturace | Typ |
|--|---|---|--|--|
| | 29.25 Znečištění betonem z důvodu chybějícího vrutu | | | |

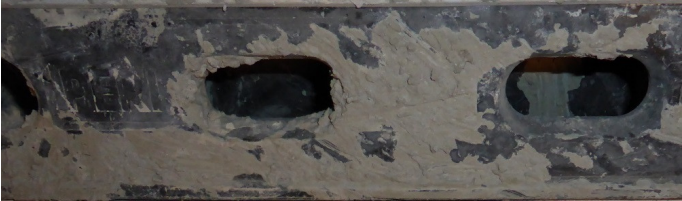
| Rám | Popis | Instrukce | Fakturace | Typ |
|---|--|--|--|---|
| | 29.26 Rám znečištěný betonem | Vysokotlaké čištění vodou | 089074 | |

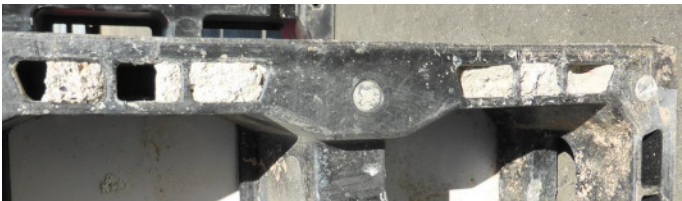
| Rám | Popis | Instrukce | Fakturace | Typ |
|---|--|--|--|---|
| | 29.27 Rám znečištěný betonem | Vysokotlaké čištění vodou nebo dlátem | 089974 | |

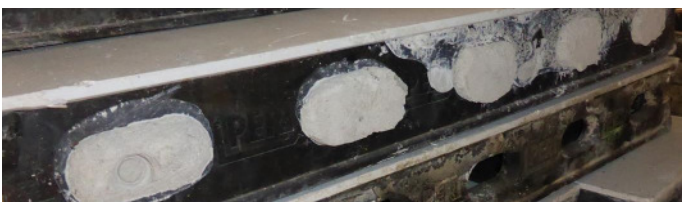
| Rám | Popis | Instrukce | Fakturace | Typ |
|---|--|--|--|---|
| | 29.28 Rukojeť rámu znečištěná betonem | Odstraňte dlátem | 089074 | |

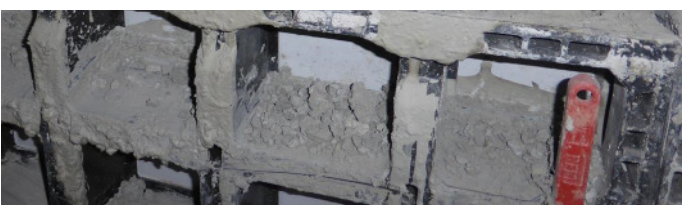
| Rám | Popis | Instrukce | Fakturace | Typ |
|---|--|--|--|---|
| | 29.29 Rastr rámu znečištěný betonem | Vysokotlaké čištění vodou nebo dlátem | 089074 | |

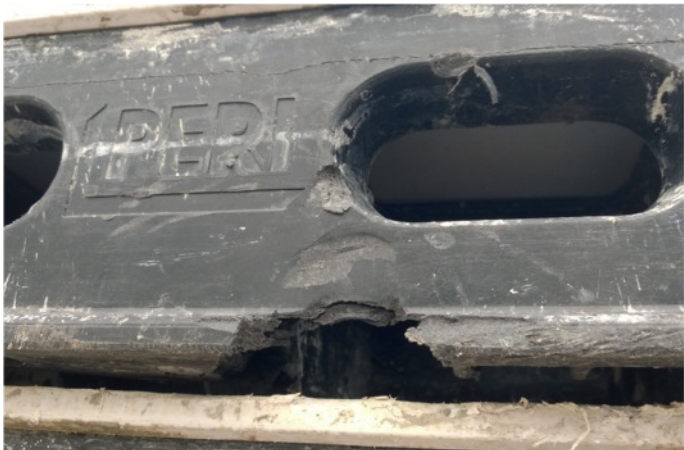
| Rám | Popis | Instrukce | Fakturace | Typ |
|---|---|--|--|--|
| | 29.30 Poškozená hrana rámu | | | |
| | <ul style="list-style-type: none"> ■ ≤ 5 mm hloubky ■ > 5 mm hloubky | <ul style="list-style-type: none"> Rám | <ul style="list-style-type: none"> (str. 23) | <ul style="list-style-type: none"> |

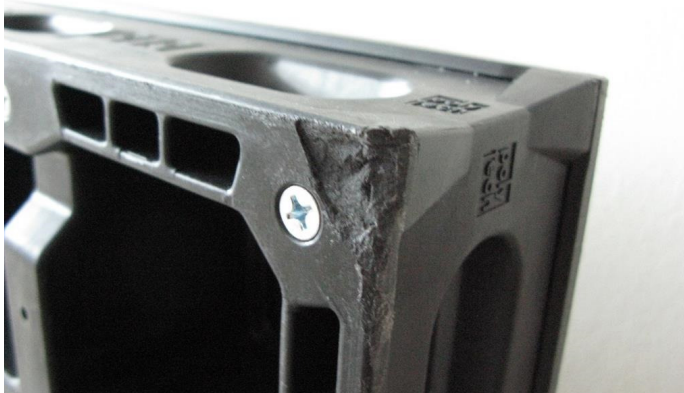
| Rám | Popis | Instrukce | Fakturace | Typ |
|---|---|--|--|--|
| | 29.31 Poškozený roh rámu | | | |
| | <ul style="list-style-type: none"> ■ ≤ 1 cm hloubky ■ > 1 cm hloubky | <ul style="list-style-type: none"> Rám | <ul style="list-style-type: none"> (str. 23) | <ul style="list-style-type: none"> |

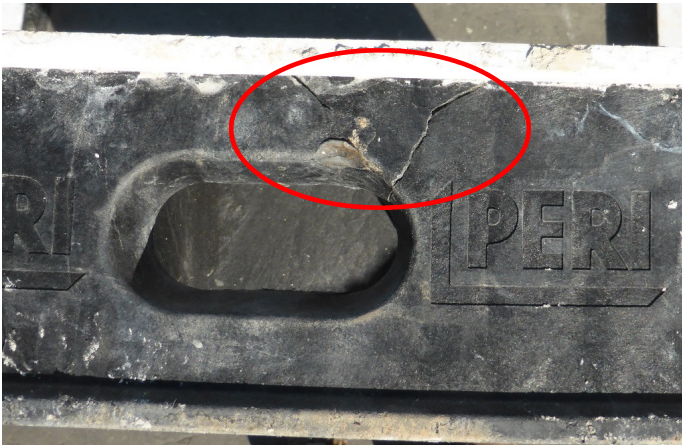
| Rám | Popis | Instrukce | Fakturace | Typ |
|--|---|--|--|--|
| | 29.32 PPrasknuté žebro | Rám | (str. 23) | |

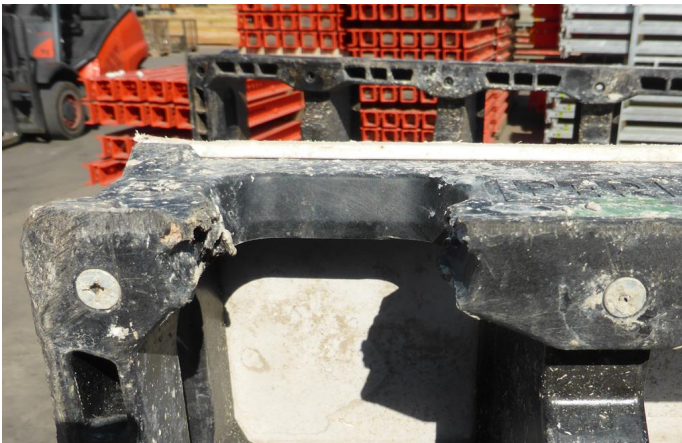
| Rám | Popis | Instrukce | Fakturace | Typ |
|--|---|--|--|--|
| | 29.33 Vytržené žebro | Rám | (str. 23) | |

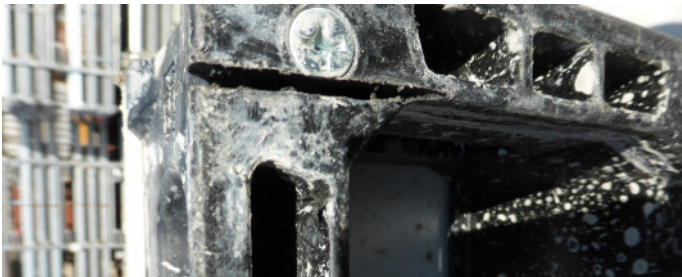
| Rám | Popis | Instrukce | Fakturace | Typ |
|---|---|---|---|---|
| | 29.34 Řez na spodní straně rámu | Rám | (str. 23) | |

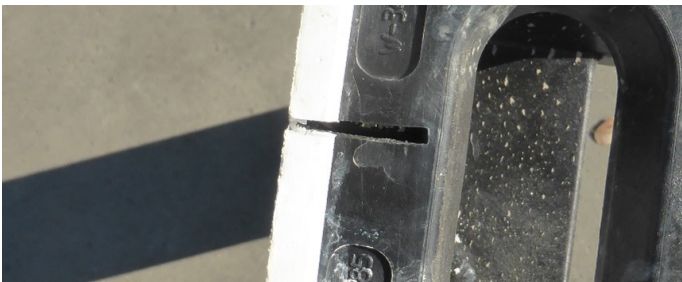
| Rám | Popis | Instrukce | Fakturace | Typ |
|---|---|---|---|---|
| | 29.35 Řez na boční straně rámu (včetně bednicí desky) | Rám | (str. 23) | |

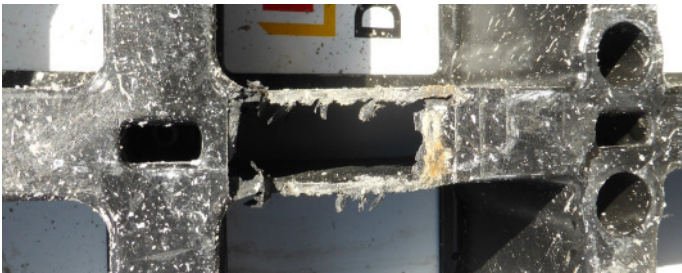
| Rám | Popis | Instrukce | Fakturace | Typ |
|---|---|---|---|---|
| | 29.36 Vytržená spodní strana žebra | Rám | (str. 23) | |

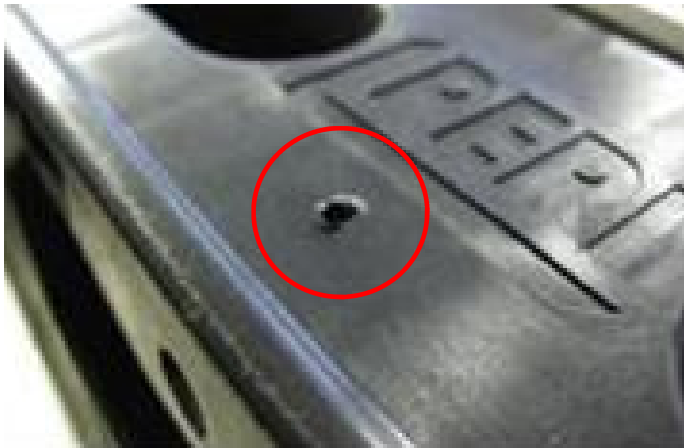
| Rám | Popis | Instrukce | Fakturace | Typ |
|---|---|---|---|---|
| | 29.37 Díra po hřebíku nebo vyvrtaná díra <ul style="list-style-type: none"> ■ ≤ Ø 5 mm | | | |
| | <ul style="list-style-type: none"> ■ > Ø 5 mm (mimo označenou oblast, obrázek dole) | Rám | (str. 23) | |

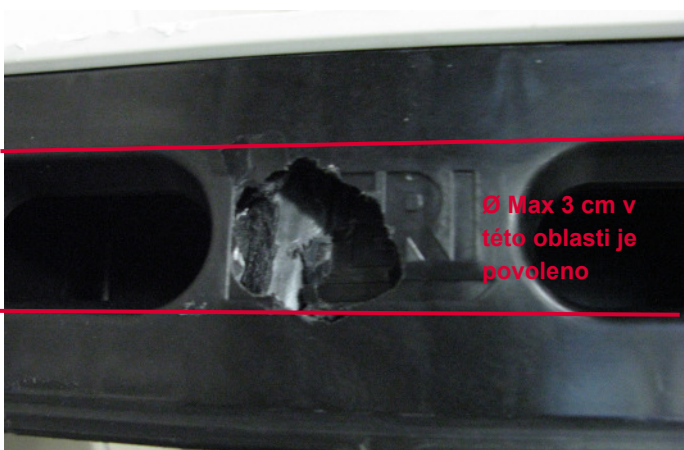
| Rám | Popis | Instrukce | Fakturace | Typ |
|---|---|---|---|---|
| <p>Ø Max 3 cm v této oblasti je povoleno</p> | 29.38 Velká díra nebo prasklina v rámu <ul style="list-style-type: none"> ■ ≤ Ø 3 cm ve značené oblasti (ve stejné výšce jako rukojeť) | | | |
| | <ul style="list-style-type: none"> ■ > Ø 3 cm ve značené oblasti | Rám | (str. 23) | |
| | <ul style="list-style-type: none"> ■ > Ø 5 mm mimo značenou oblast | Rám | (str. 23) | |

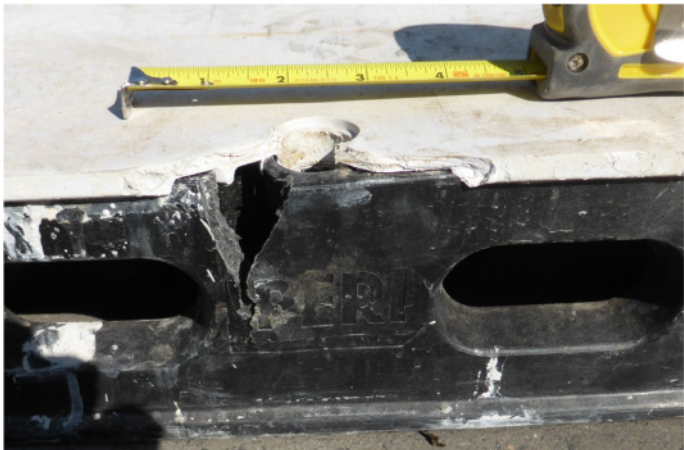
| Rám | Popis | Instrukce | Fakturace | Typ |
|--|---|---|--|--|
| | 29.39 Vytržený kotevní otvor | | | |

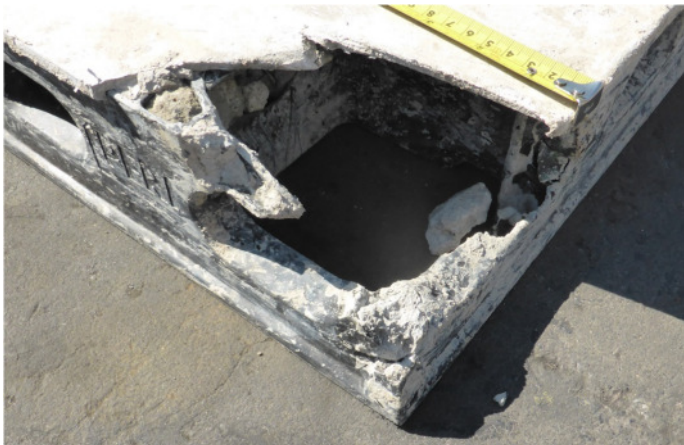
| Rám | Popis | Instrukce | Fakturace | Typ |
|--|---|---|--|--|
| | 29.40 Vytržený roh profilu rámu | | | |

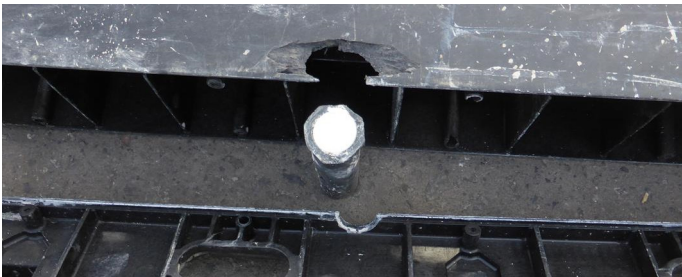
| Vložka | Popis | Instrukce | Fakturace | Typ |
|---|---|---|---|---|
| | 29.41 Vytržený kotevní otvor | | | |

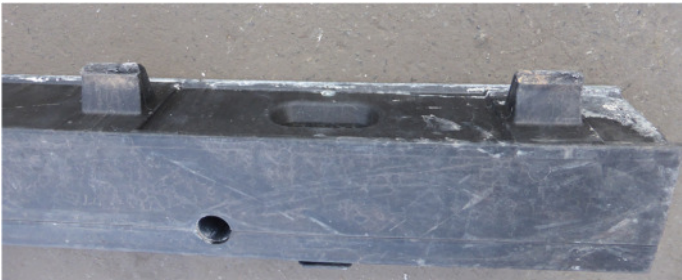
| Vložka | Popis | Instrukce | Fakturace | Typ |
|---|---|---|---|---|
| | 29.42 Utržený zub | | | |

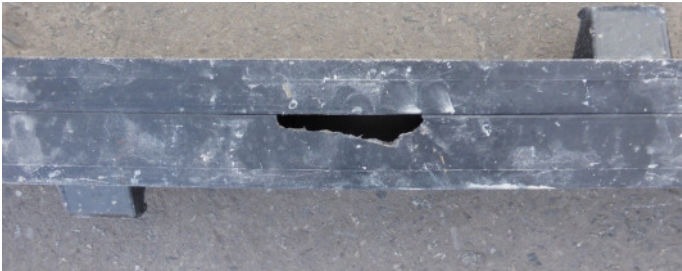
| Vložka | Popis | Instrukce | Fakturace | Typ |
|---|---|---|---|---|
| | 29.43 Díry | | | |

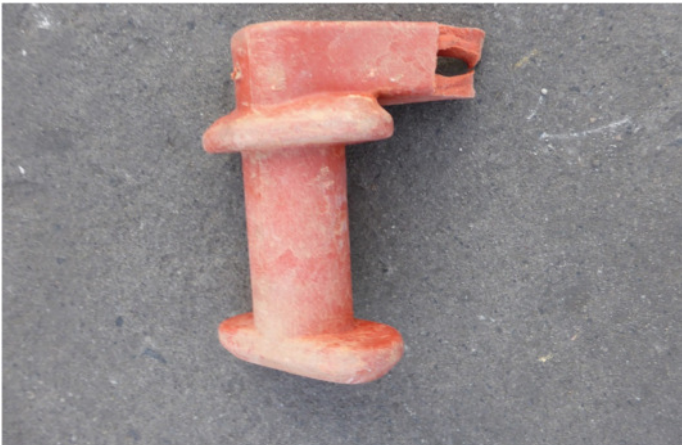
| Klip DUO (128247) | Popis | Instrukce | Fakturace | Typ |
|--|---|--|--|--|
| | 29.44 Zlomená rukojeť | | | |

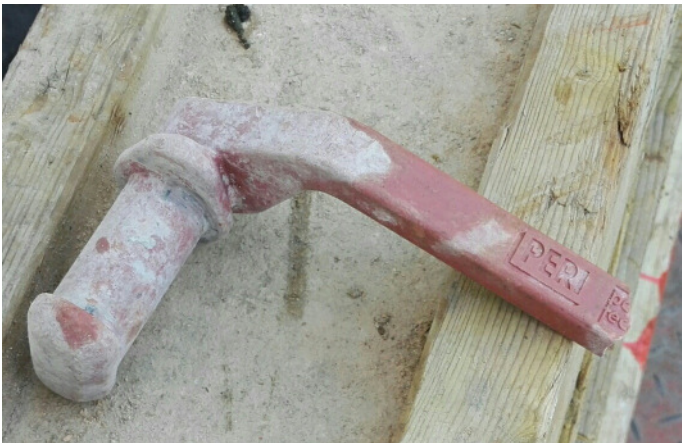
| Klip DUO (128247) | Popis | Instrukce | Fakturace | Typ |
|--|---|--|--|--|
| | 29.69 Znečistěno betonem | | | |

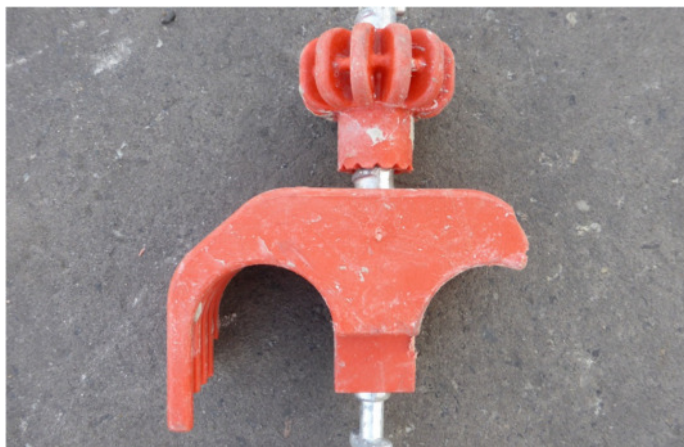
29.45 Utržená čelist

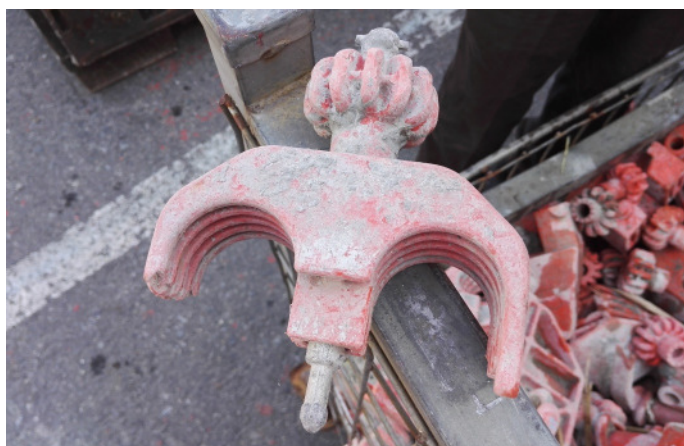
29.70 Znečištěno betonem

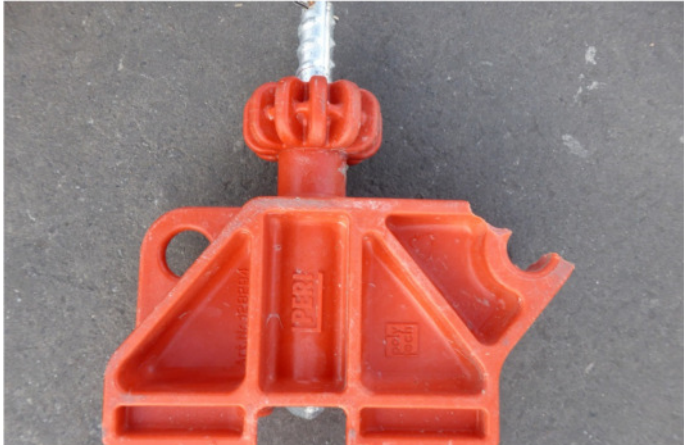
| Úchyt pro stabilizátor (128294) | Popis | Instrukce | Fakturace | Typ |
|--|---|---|---|--|
| | 29.46 Zlomené oko | | | |

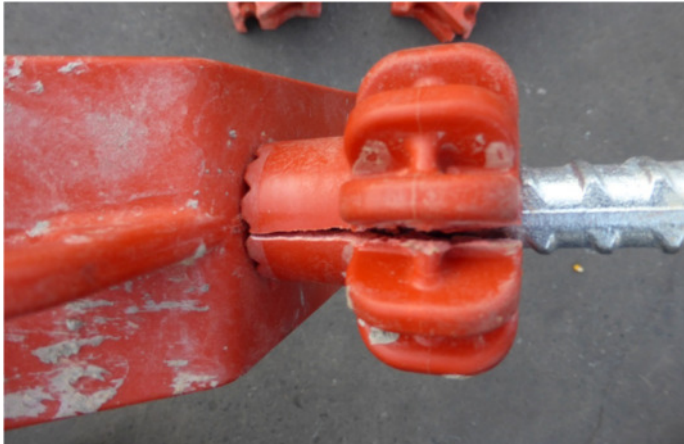
| Úchyt pro stabilizátor (128294) | Popis | Instrukce | Fakturace | Typ |
|--|---|---|---|--|
| | 29.47 Zlomená matice | 128254 | 089072 | |

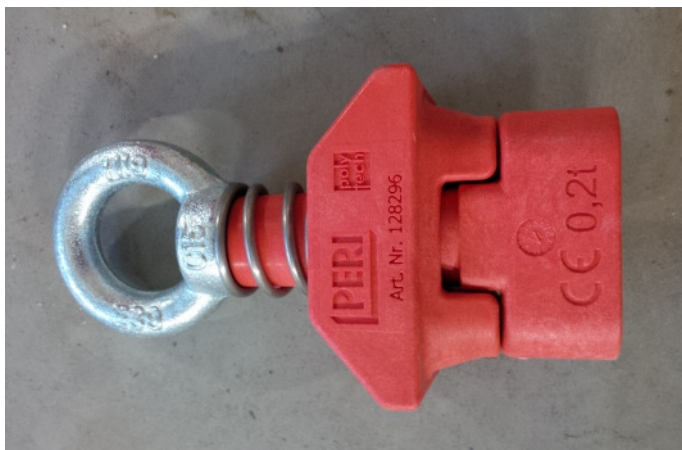
29.48 Utržené části nebo nefukční
(obrázek neukazuje poškození)

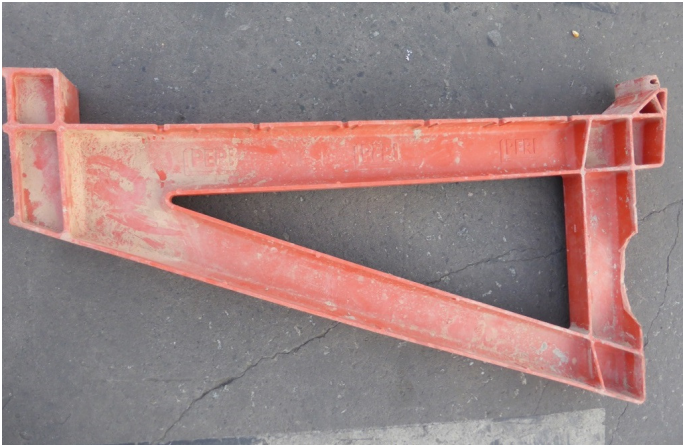
| Konzola DUO (128257) | Popis | Instrukce | Fakturace | Typ |
|---|--|---|--|--|
| | 29.49 1. testovací verze vyrobená z plastu (material musí být vyříděn a vyměněn za 2. verzi) | | | |

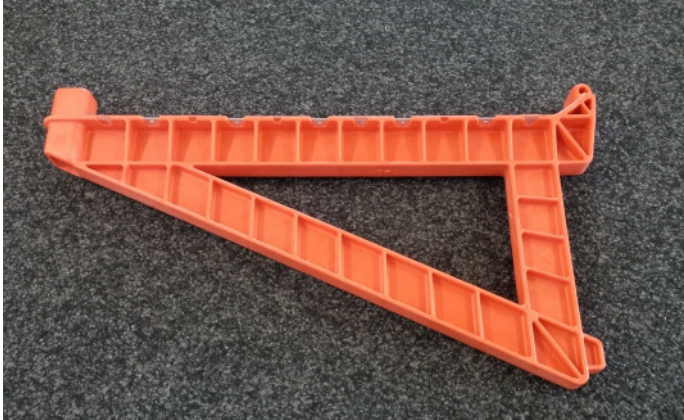
| Konzola DUO (128257) | Popis | Instrukce | Fakturace | Typ |
|---|--|---|--|--|
| | 29.50 2. verze plast + ocel | | | |

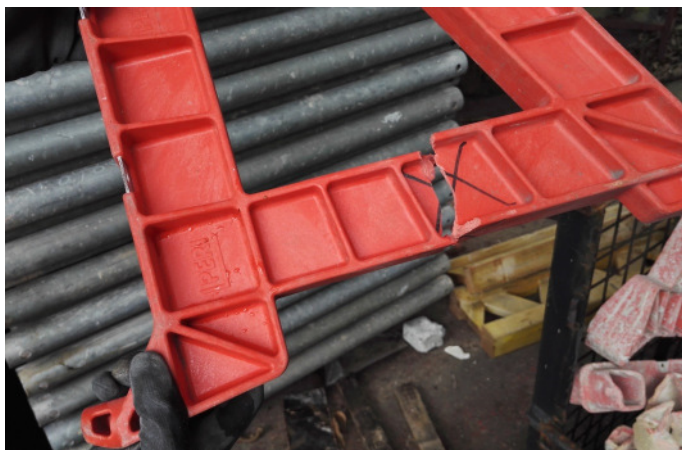
29.71 Zlomení

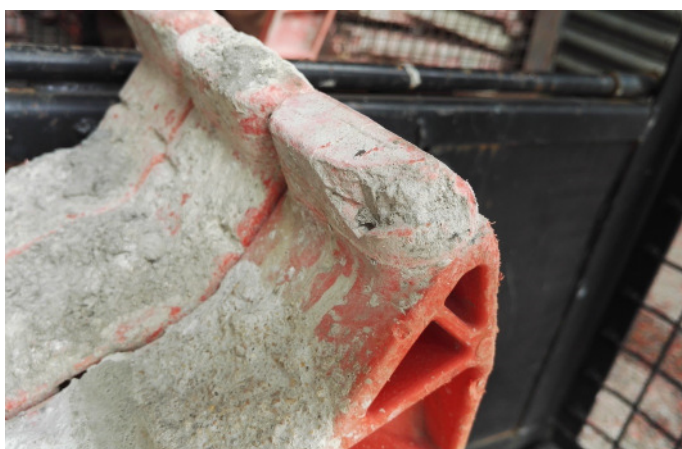
29.72 Znečištění betonem

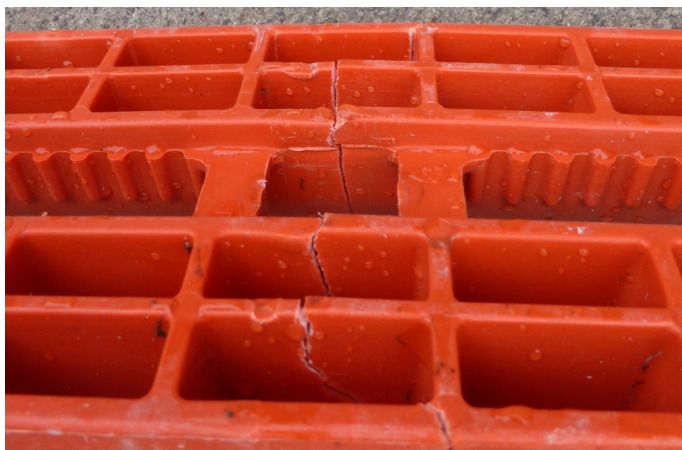
29.51 Prasklina uprostřed

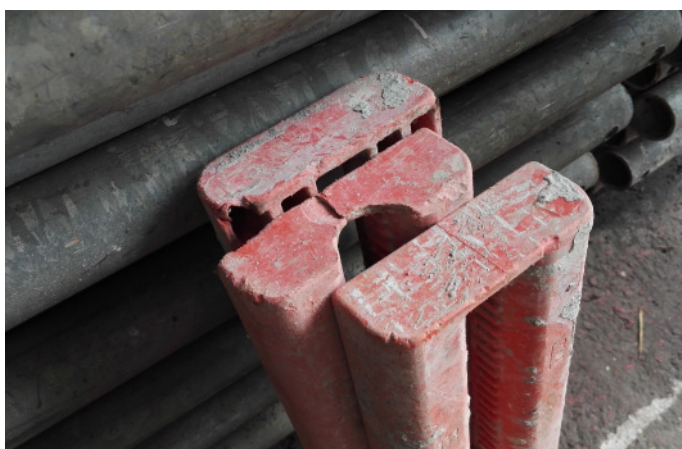
29.73 Zlomení

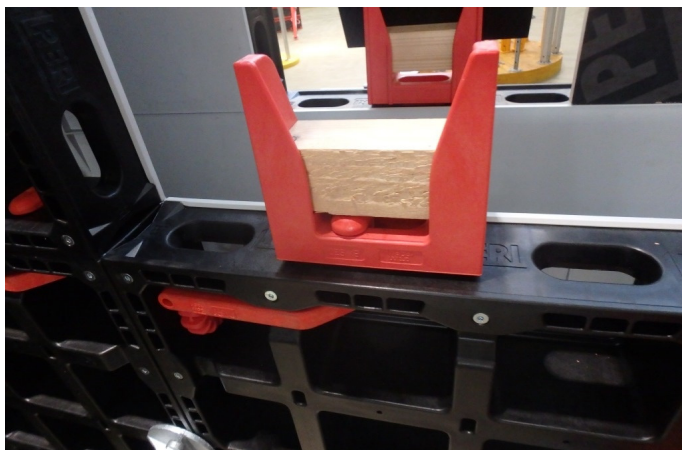
29.52 Vyrhnutá část

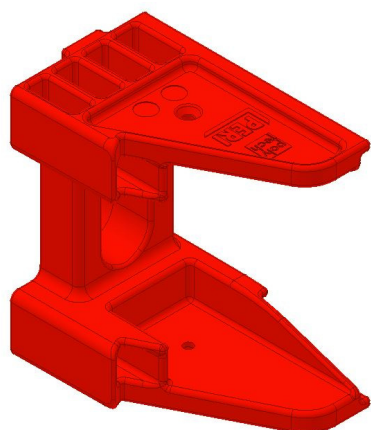
29.53 Prasklina v materiálu

- > 3 mm hloubka

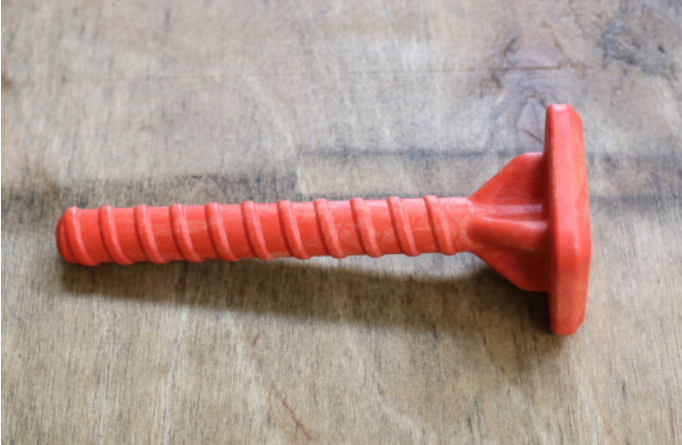
| Spínací kotva DUO (128256) | Popis | Instrukce | Fakturace | Typ |
|--|--|--|--|--|
| | <p>29.54 Závít</p> <ul style="list-style-type: none"> ■ Nepoužitelný ■ Poškozený hrubou silou | <div style="display: flex; flex-direction: column; gap: 10px;"> <div style="display: flex; gap: 5px;"> </div> <div style="display: flex; gap: 5px;"> </div> </div> | <div style="display: flex; flex-direction: column; gap: 10px;"> </div> | <div style="display: flex; flex-direction: column; gap: 10px;"> </div> |

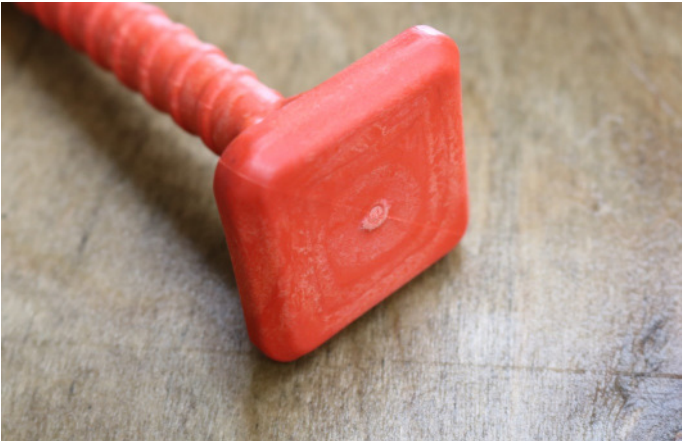
| Spínací kotva DUO (128256) | Popis | Instrukce | Fakturace | Typ |
|--|--|--|--|--|
| | <p>29.55 Vytržená část</p> | <div style="display: flex; gap: 5px;"> </div> | | |

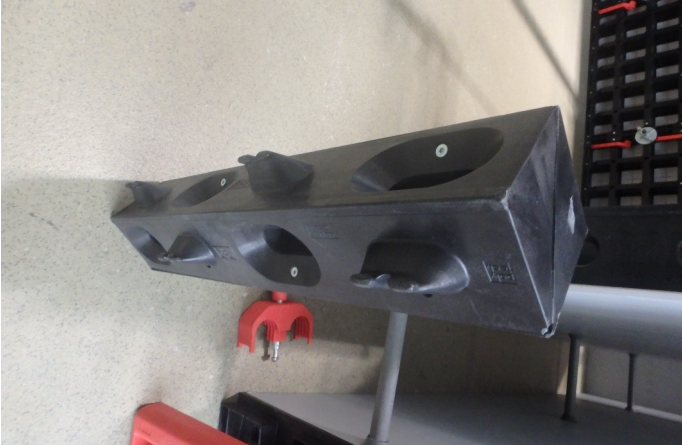
| Roh DC (128286; 129864) | Popis | Instrukce | Fakturace | Typ |
|--|---|--|--|--|
| | 29.56 Vytržená část | | | |

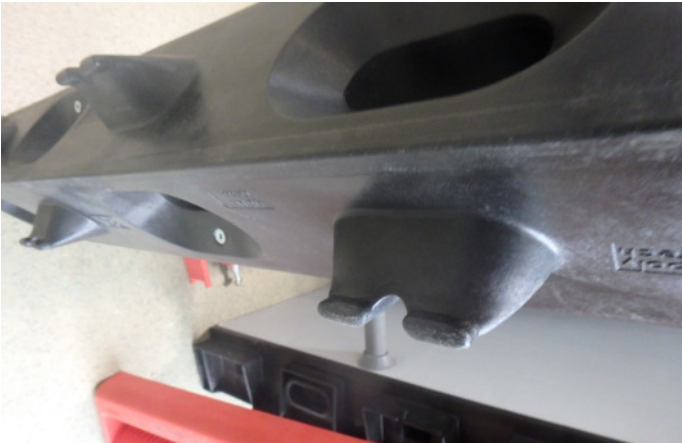
| Roh DC (128286; 129864) | Popis | Instrukce | Fakturace | Typ |
|--|---|--|--|--|
| | 29.57 Vytržená část zubu | | | |

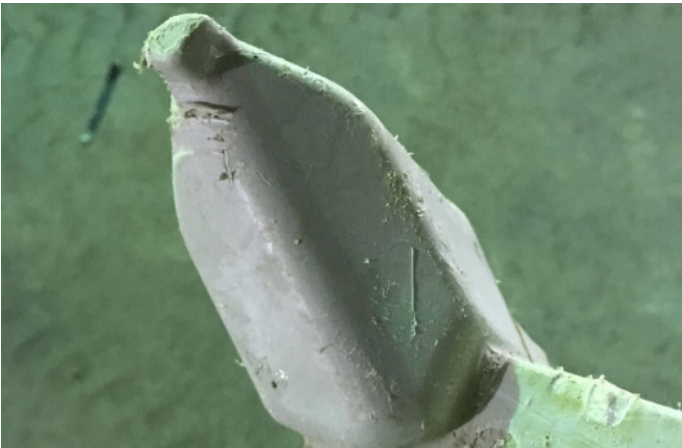
| Podpěrná hlava DFH (128298; 129862) | Popis | Instrukce | Fakturace | Typ |
|--|---|---|--|--|
| | <p>29.58 Škrábance Praskliny</p> <ul style="list-style-type: none"> ■ ≤ 5 mm hloubka ■ > 5 mm hloubka | <ul style="list-style-type: none"> ✓ 🗑️ 🚫 | <ul style="list-style-type: none"> 🚫 📦 | <ul style="list-style-type: none"> 👁️ 📦 kg |

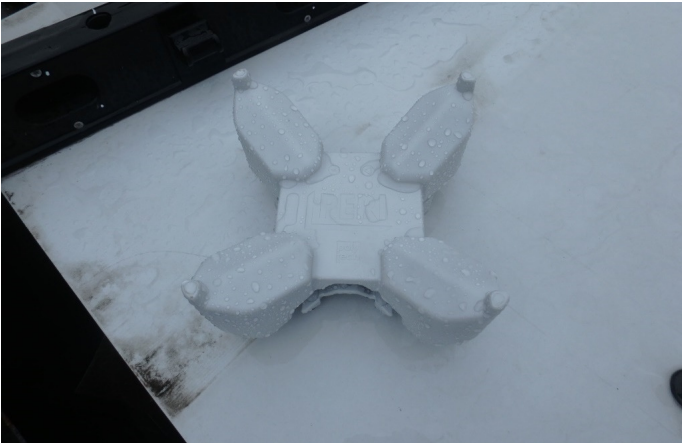
| Podpěrná hlava DFH (128298; 129862) | Popis | Instrukce | Fakturace | Typ |
|--|---|---|--|--|
| | <p>29.59 Vytržená část Díry</p> | <ul style="list-style-type: none"> 🗑️ 🚫 | <ul style="list-style-type: none"> 📦 | <ul style="list-style-type: none"> 📦 kg |

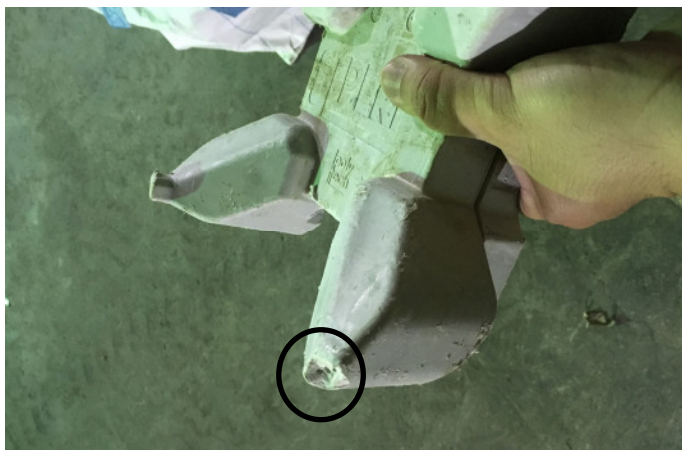
29.60 Zlomený nos

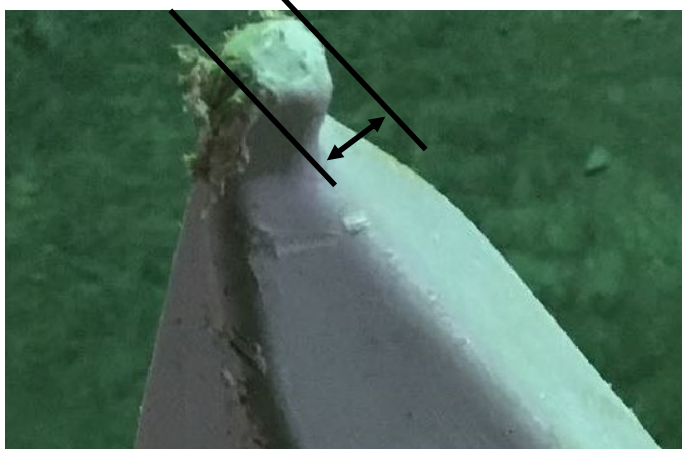
29.61 Opatřebovaný nos

■ šíře < 5 mm

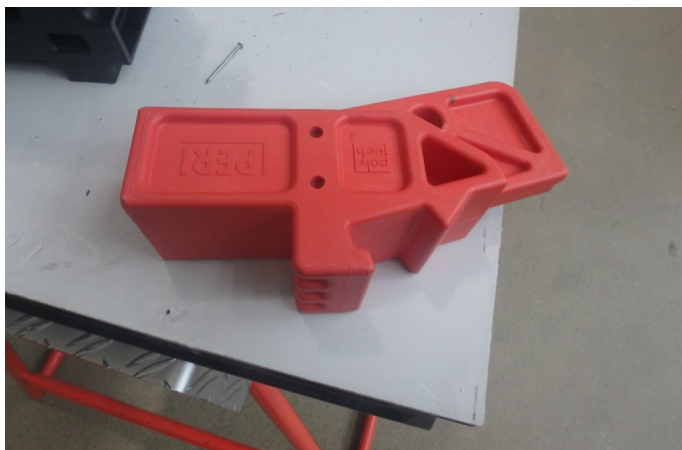
29.63 Utržená část

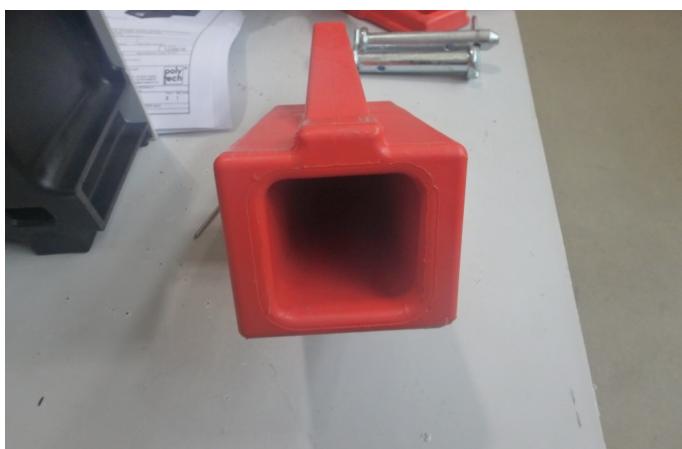
29.64 Prasklina v materiálu

- > 3 mm hloubka

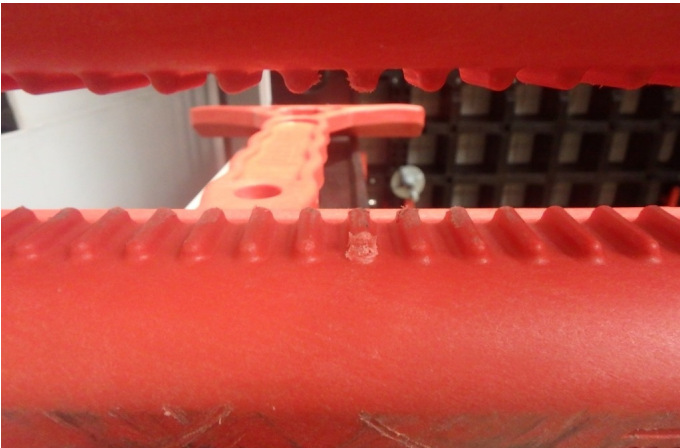
| Stěnový držák DUO 82 (128263) | Popis | Instrukce | Fakturace | Typ |
|--|--|--|--|--|
| | <p>29.65 Zuby</p> <ul style="list-style-type: none"> ■ Opatřebované (spojovací tyč proklouzne) ■ Odlovení | <div style="display: flex; justify-content: space-around;"> <div style="text-align: center;"> </div> <div style="text-align: center;"> </div> </div> | <div style="display: flex; justify-content: space-around;"> <div style="text-align: center;"> </div> <div style="text-align: center;"> </div> </div> | <div style="display: flex; justify-content: space-around;"> <div style="text-align: center;"> </div> <div style="text-align: center;"> </div> </div> |

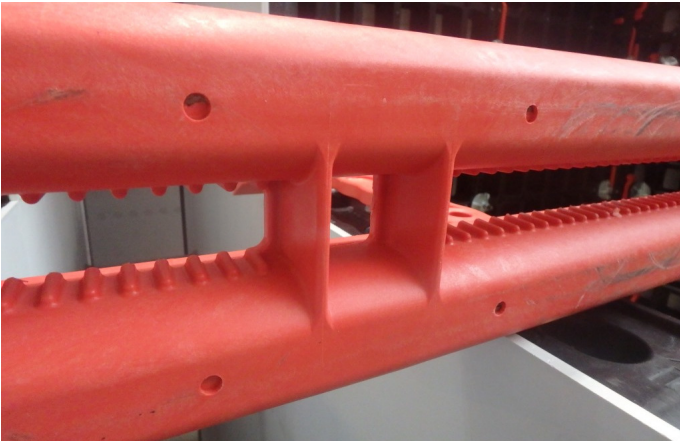
| Stěnový držák DUO 82 (128263) | Popis | Instrukce | Fakturace | Typ |
|--|--|--|--|--|
| | <p>29.66 Vylomená část</p> | <div style="text-align: center;"> </div> | <div style="text-align: center;"> </div> | <div style="text-align: center;"> </div> |

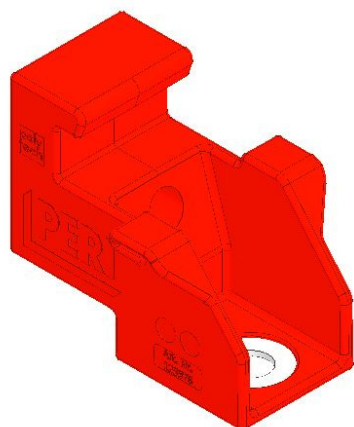
29.67 Vylomená část

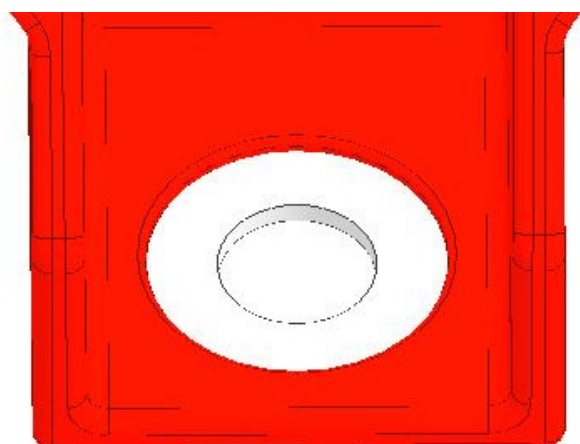
29.68 Vložka držáku rámu je prasklá| zlomená
