# **Kritéria spol. PERI na posuzování nájemního materiálu Sloup Rapid**

Kritéria posuzování nájemního materiálu

Vydání: 01/2012

## Sloup Rapid

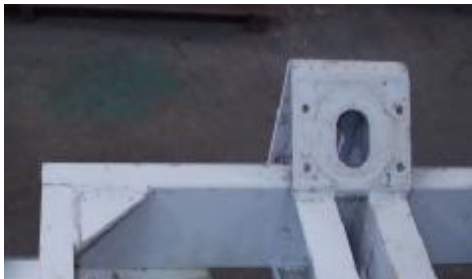
<p>zajistěte výměnu</p> <p>17.10.2 Šrouby pro stohování do výšky chybějí šrouby M 20 x 50</p>	<p>780357 šroub M 20x50 710334 matice M 20</p>
<p>17.10.3</p> <p><b>Kloubová deska</b> pravoúhlý čep, kulová matice a sloupové táhlo - demontováno</p> <p>chybí</p>

<p>zajistěte montáž</p> <p>zajistěte výměnu</p> <p>17.10.3 kloubová deska zcela chybí</p>	<p>pravoúhlý čep 037160 kulová matice 030440 sloupové táhlo 037150</p>

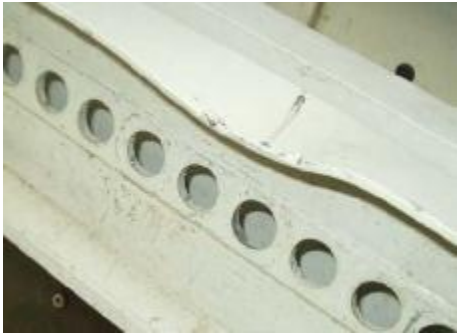
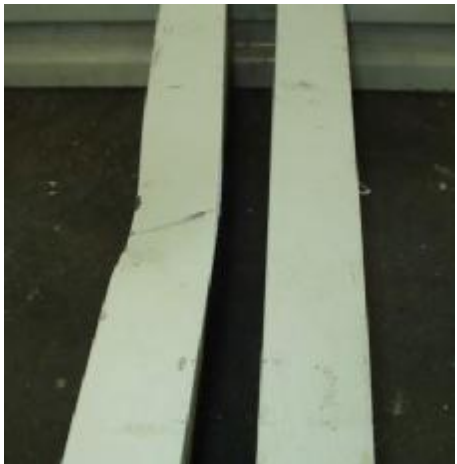
Popis poškození	Pokyny k opravě	Fakturace
<p>17.10.6 <b>Upínací profil</b> vykazuje ohyb</p>

<p>zajistěte narovnění profilu</p>	<p>oprava rámu panelu</p>
<p>17.10.7 <b>Upínací profil</b> značně ohnutý, odtržený nebo zdeformovaný svar</p>	<p>oprava není možná, šrot</p>	<p>zákazníkovi vyfakturujte odprodej materiálu z nájmu</p>
<p>17.10.8 <b>Vnější profil</b> značně zdeformovaný, natržený nebo odtržený</p>	<p>oprava není možná, šrot</p>	<p>zákazníkovi vyfakturujte odprodej materiálu z nájmu</p>

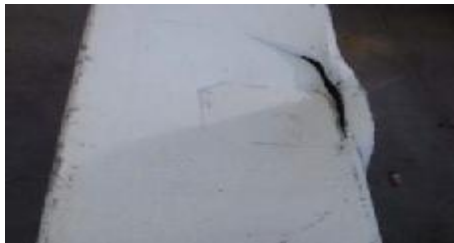
<p>17.10.8 vnější profil zdeformovaný, natržený nebo odtržený</p>
