PERI Nájemní kritéria

PERI UP Fasádní lešení

Obsah	Strana	Poslední změny	Datum Inicialy	Strana
Podlaha UDS	2	Nová verze	03/2017 I fw	
Rámy	9			
Podlahová závora UHD	15			
Diagonála UBF	18			
Zábradlí UPG	21			
Podlaha se žebř. UAL	24			
Podl. zarážka dřevěná UPT-3	29			
Čelní zábradlí	31			
Vysvětlivky	35

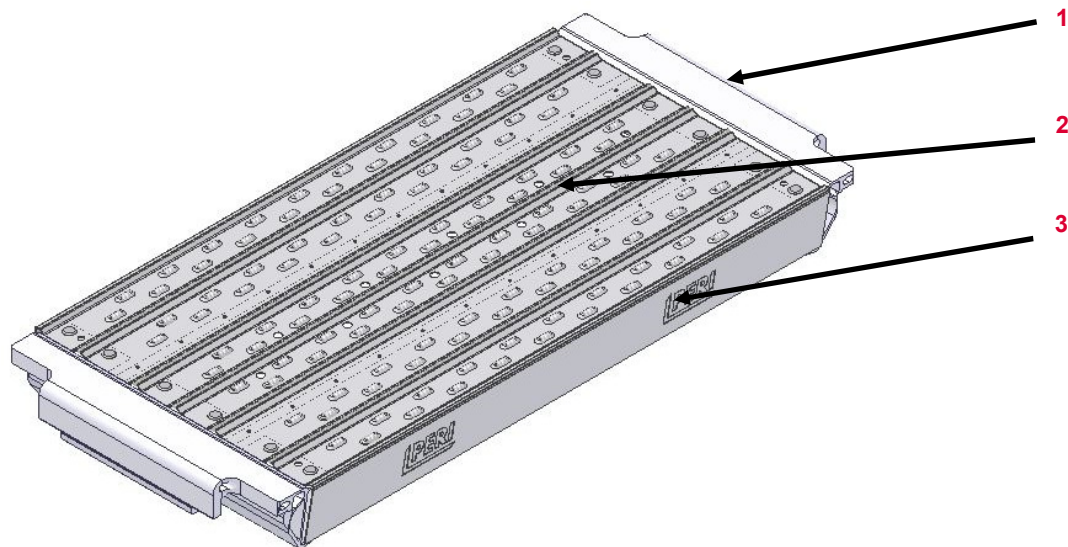
Podlaha ocelová UDS

Č.	Popis	Číslo výrobku
1	Zavešovací profil	
2	Podlaha	
3	Boční profil

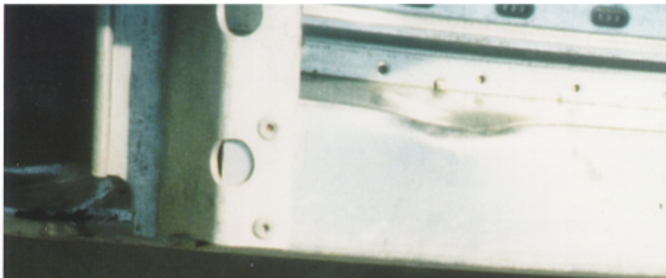
<p>33.20.01 Lokální poškození profilu</p> <ul style="list-style-type: none"> ■ bez poškození TOX spoje

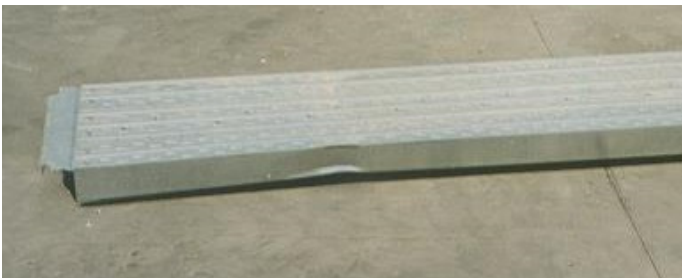
<p>33.20.02 Vyboulení profilu na bocích</p> <ul style="list-style-type: none"> ■ osazení podlahy je možné

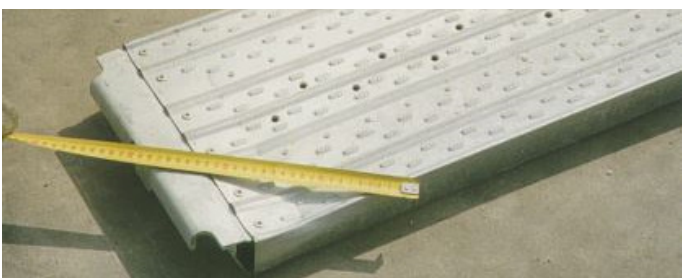
<p>33.20.03 Pruhyb konce podlážky</p>

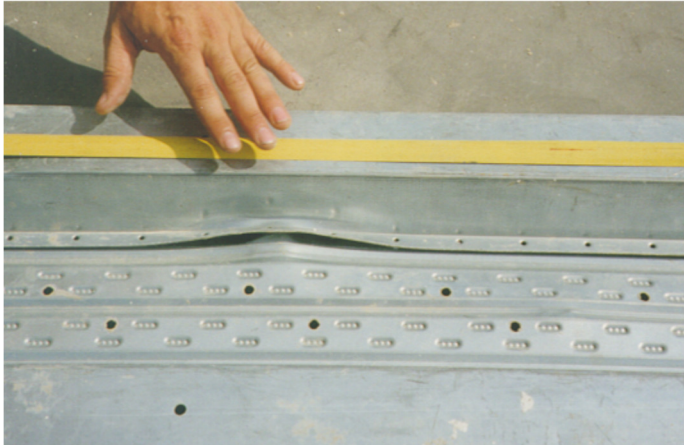
<p>33.20.04 Vyboulení horní plochy podlahy</p> <ul style="list-style-type: none"> ■ > 10 mm ■ TOX spoj je poškozen, rozevření komory

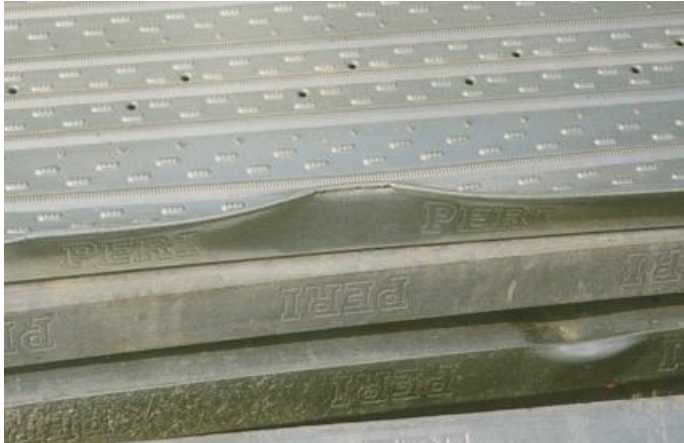
<p>33.20.05 Vyboulení bočního profilu</p> <ul style="list-style-type: none"> ■ > 10 mm

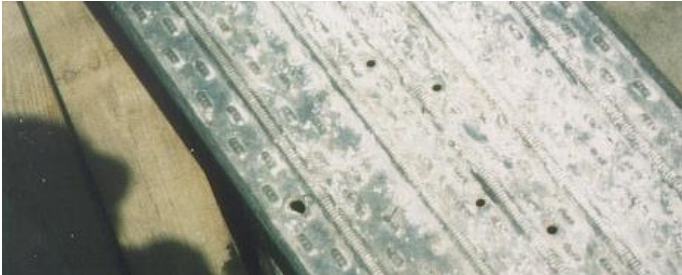
33.20.06 Díra v podlaze <ul style="list-style-type: none"> ■ ≤ 10 mm a bez poškození bočního profilu ■ > 10 mm ■ Poškozený boční profil 	<ul style="list-style-type: none"> ✓

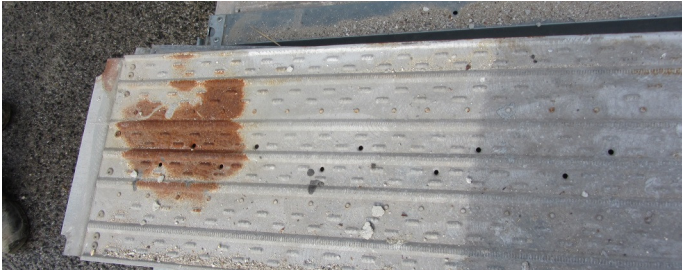
33.20.08 Rez na podlaze <ul style="list-style-type: none"> ■ Vizuální a dukladná kontrola, jestli je rez jen povrchní 	<ul style="list-style-type: none"> ✓ 	<ul style="list-style-type: none">

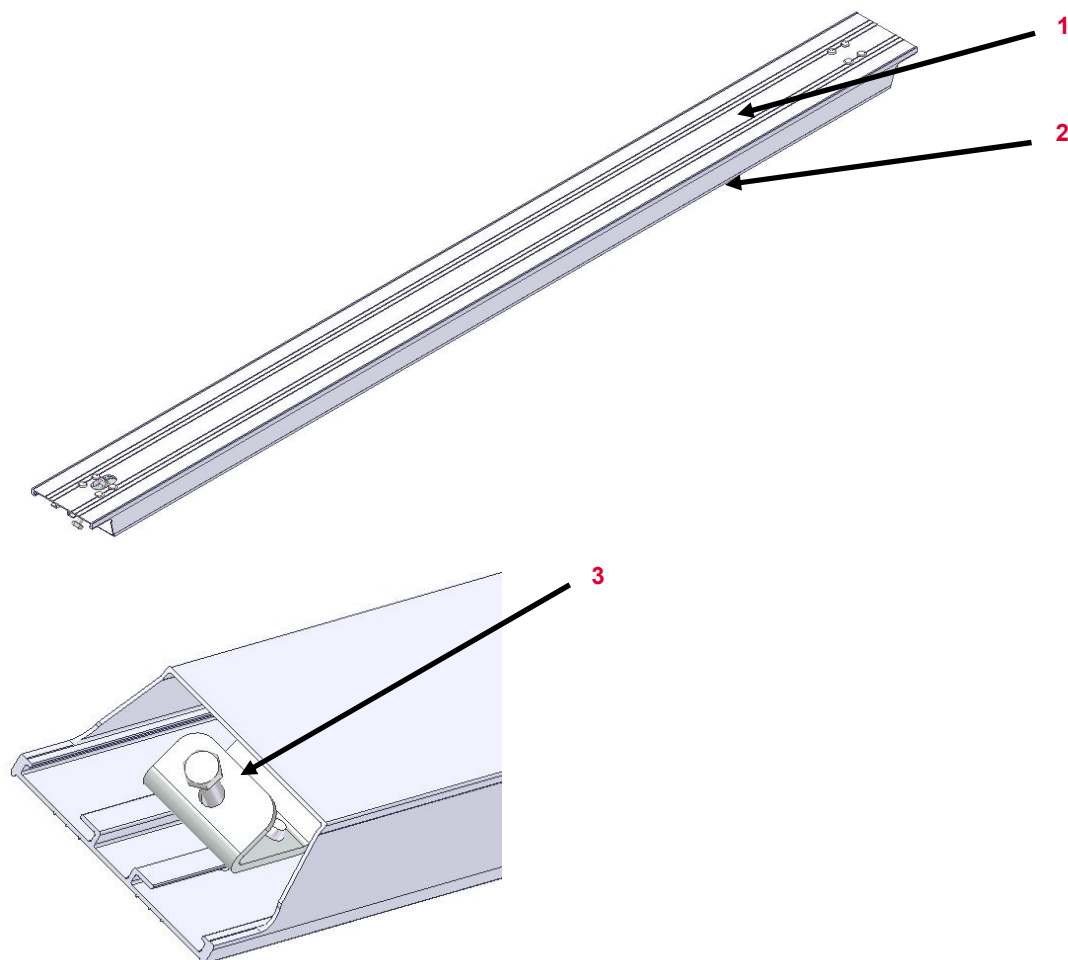
Podlahová lišta UD

Č.	Popis	Číslo výrobku
1	Podlaha	
2	Spodní část	
3	Pojistka

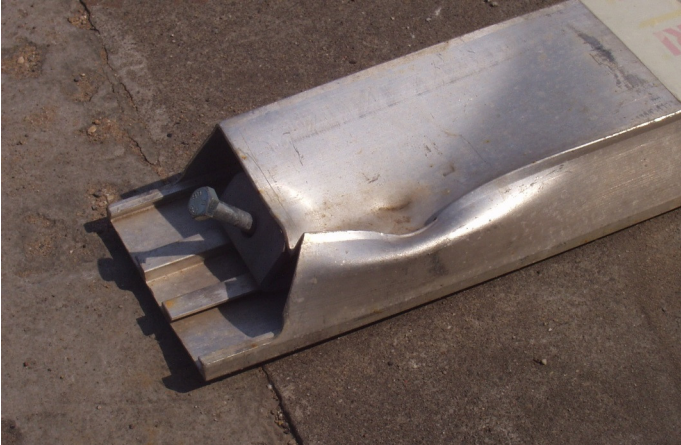
33.20.11 Lokální poškození ■ osazení lišty není možné

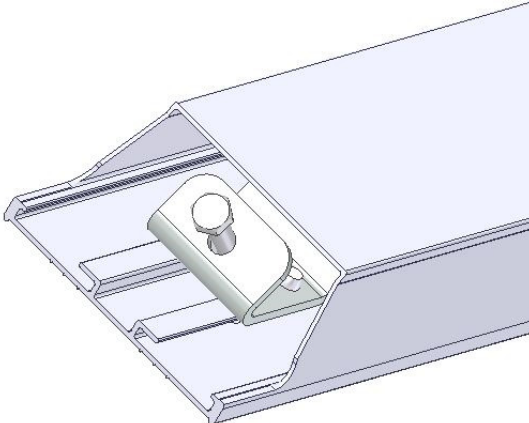
33.20.12 Nefunkční pojistka

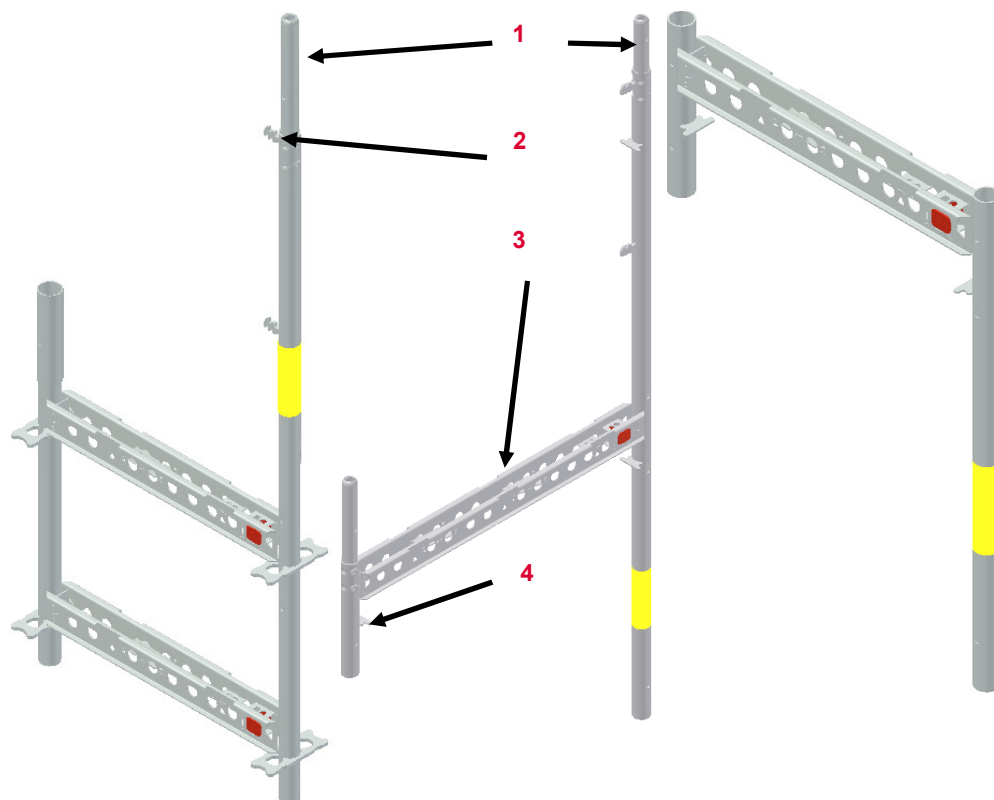
Základní rám UVF, T rám UVT

Č.	Popis	Číslo výrobku
1	Trn	
2	Trn na zábradlí	
3	Závora	
4	Stohovací plech

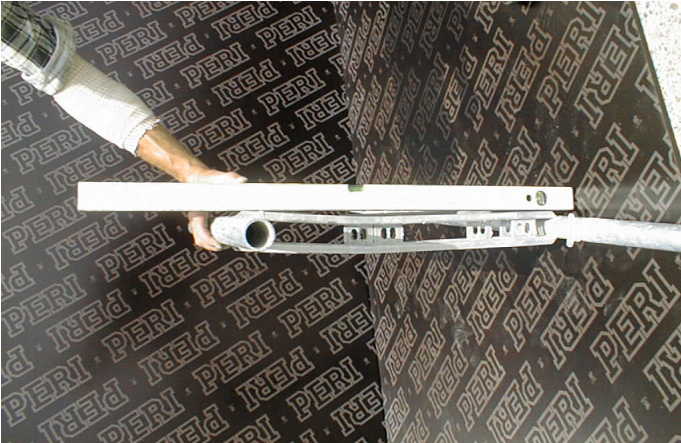
33.20.14 Ohnutý profil			
	<ul style="list-style-type: none"> ■ osazení podlahy je možné lokální poškození závory 	 	  088244	 
	<ul style="list-style-type: none"> ■ osazení podlahy není možné

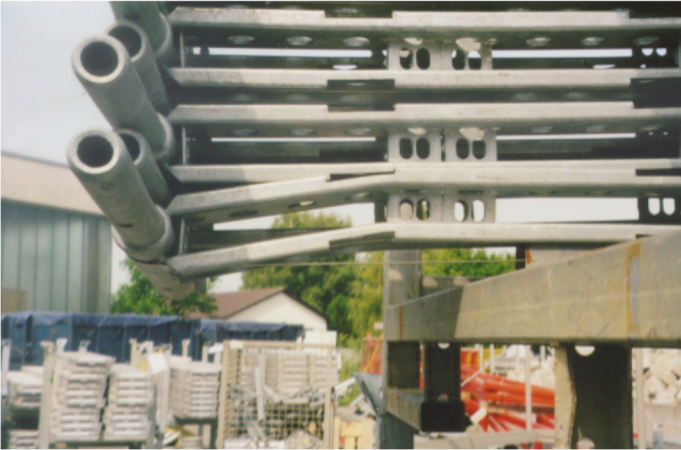
33.20.15 Ohnutá podlahová závora

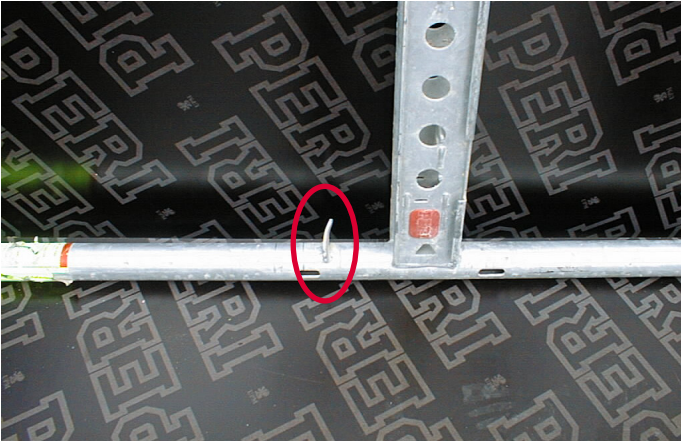
33.20.16 Ohnutý stohovací plech ■ Bez poškození sváru

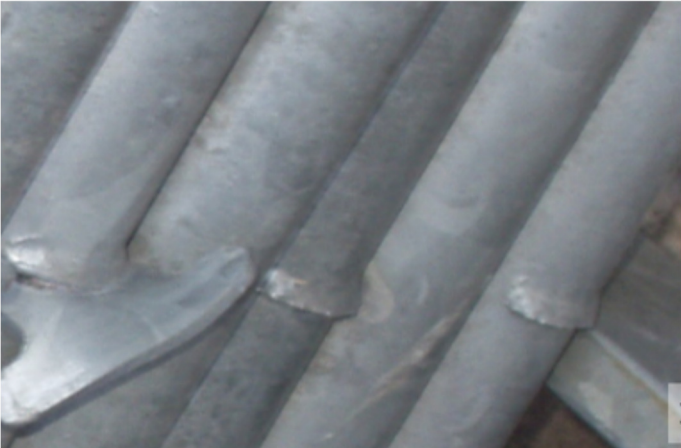
33.20.17 Chybející stohovací plech

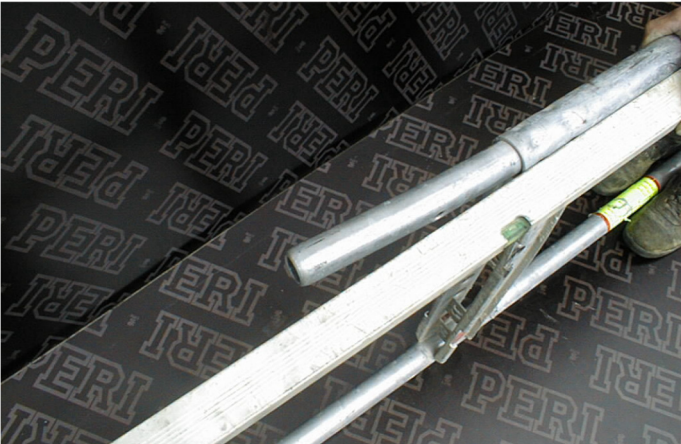
33.20.18 Trn vertikálního sloupku je ohnutý ■ zřetelné deformace

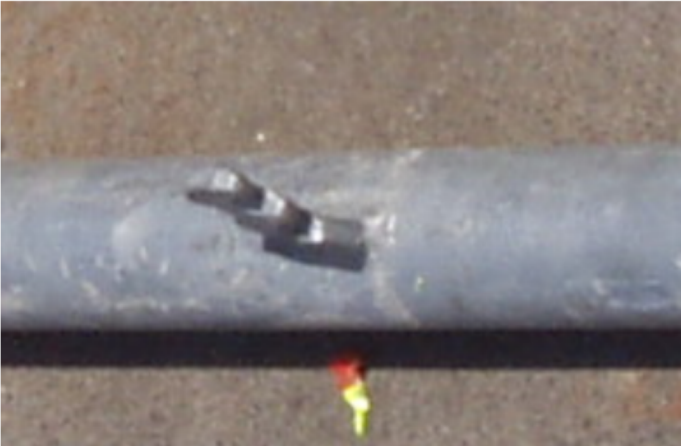
33.20.19 Ohnutý trn na zábradlí <ul style="list-style-type: none"> Možná oprava

<ul style="list-style-type: none"> Oprava není možná

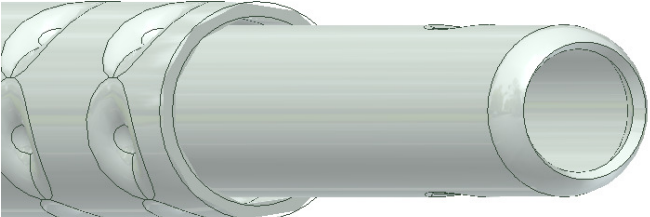
33.20.20 Deformovaný trn <ul style="list-style-type: none"> zřetelné deformace

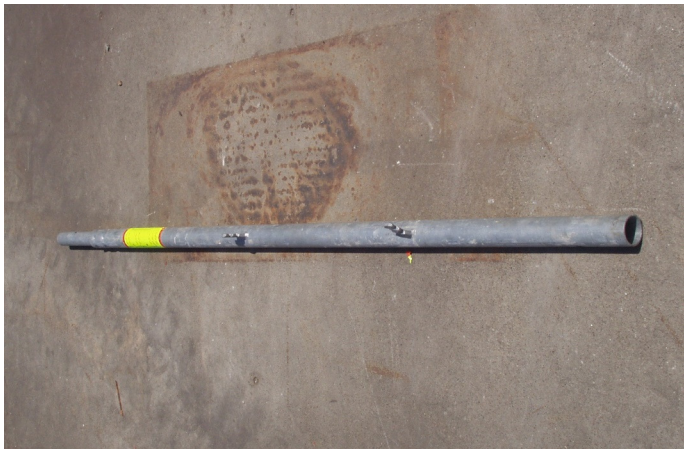
33.20.21 Ohnutý trn na zábradlí	<ul style="list-style-type: none"> Možná oprava

<ul style="list-style-type: none"> Oprava není možná

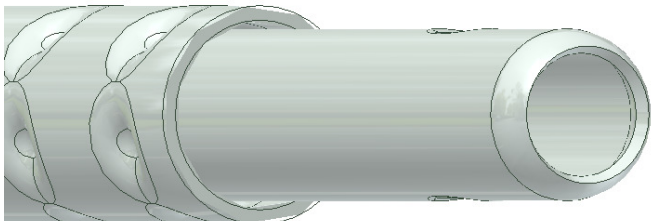
33.20.22 Deformovaný trn

<ul style="list-style-type: none"> zřetelné deformace

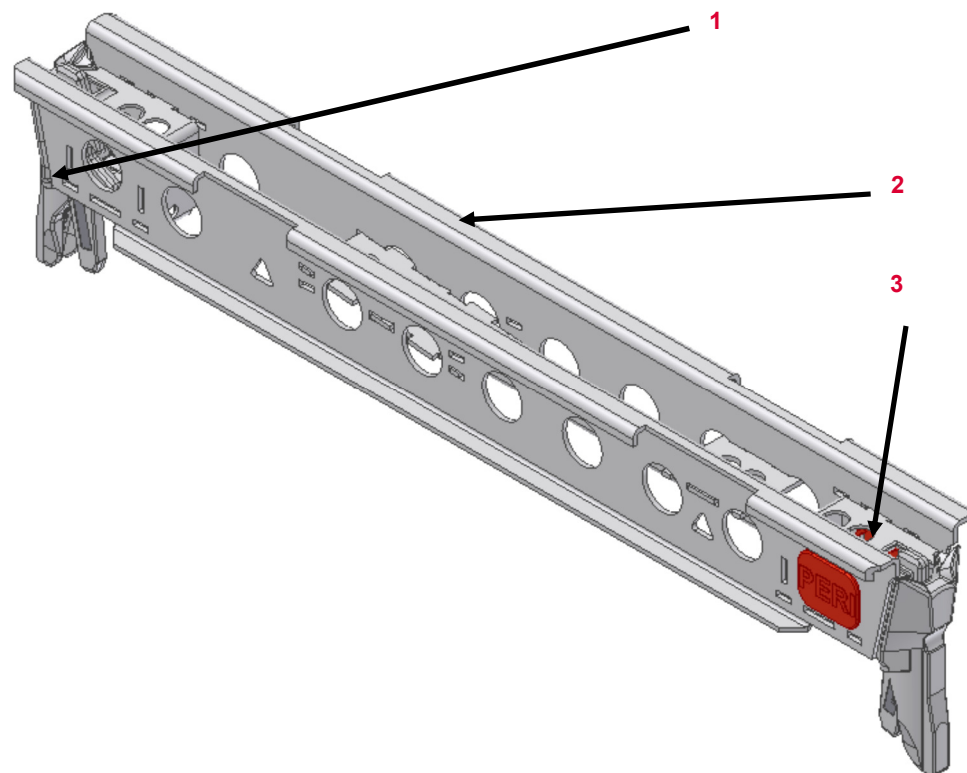
Podlahová závora UHD

Č.	Popis	Číslo výrobku
1	Klínek	
2	Profil	
3	Hlava podlahové závory

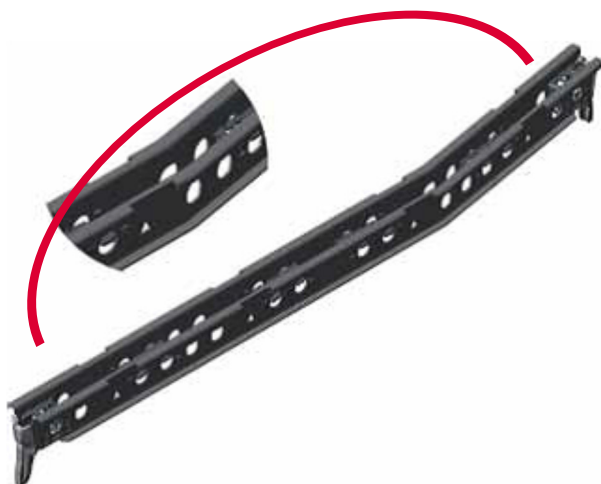
33.20.23 Ohnutý profil

- > Pov. ohnutí (L/300)

Výrobek	Pov. ohnutí
UHD 72	3 mm
UHD 104	4 mm
UHD 150	5 mm
UHD 200	7 mm
UHD 250	8 mm
UHD 300	10 mm

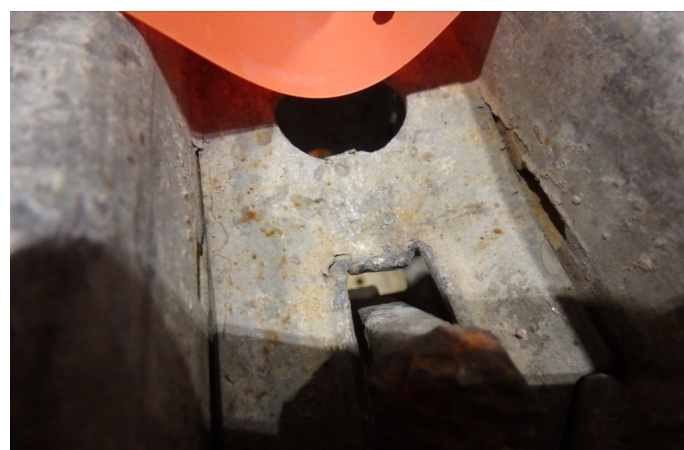
33.20.24 Poškozená hlava

- Je možná oprava

- Poškozený svár

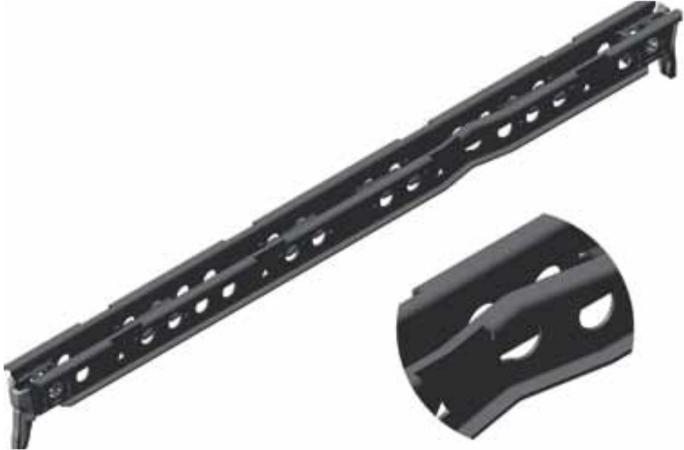
33.20.25 Lokální ohnutí v profilu

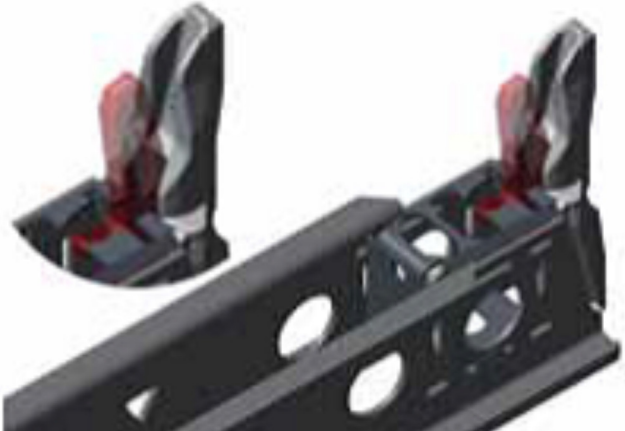
33.20.26 Chybející klínek ulomený pojišťovací plech

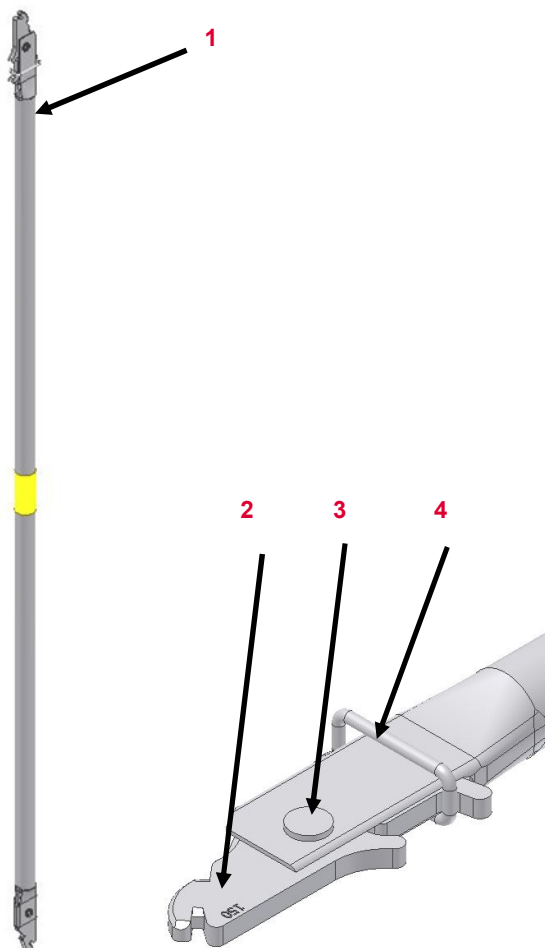
Diagonála UBF	Č.	Popis	Číslo výrobku
---------------	----	-------	---------------

1	Trubka	
2	Hlava diagonály	
3	Čep	100251
4	Bezpečnostní kroužek	100252

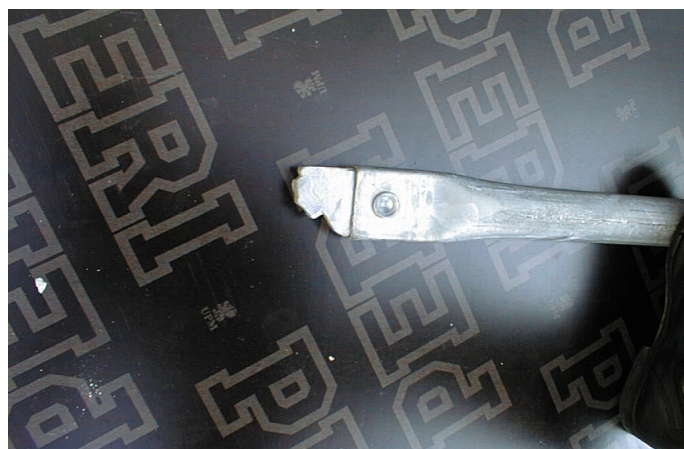
33.20.28 Dolní hlava je ulomená

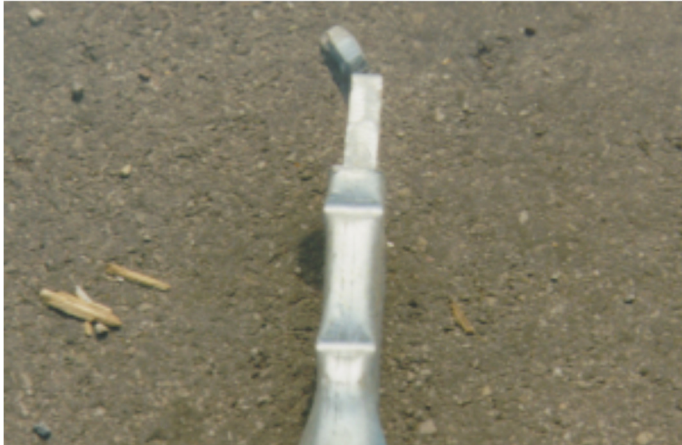
<p>33.20.29 Hlava diagonály je vyhnutá</p> <ul style="list-style-type: none"> ■ > 5 mm

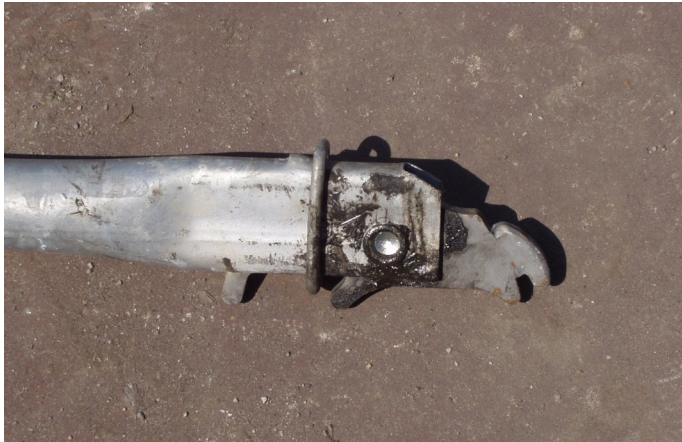
<p>33.20.30 Hlava diagonály je silně znečištěná</p> <ul style="list-style-type: none"> ■ lze očistit ■ Očištění není možné

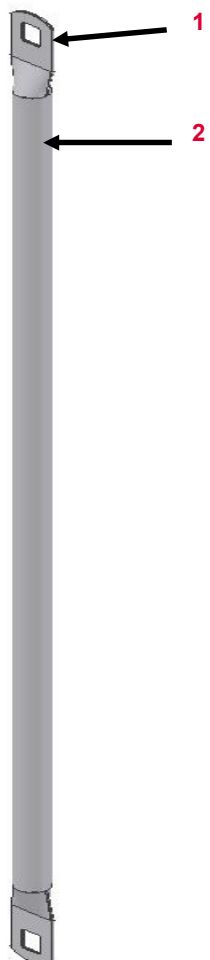
Zábradlí UPG

Č.	Popis	Číslo výrobku
1	Koncovka	
2	Trubka

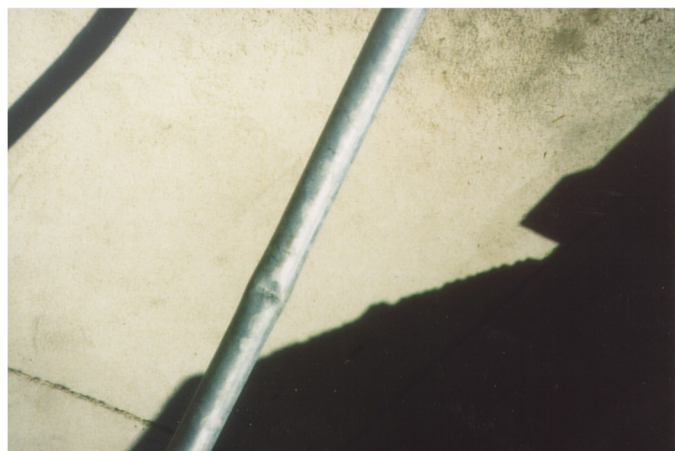
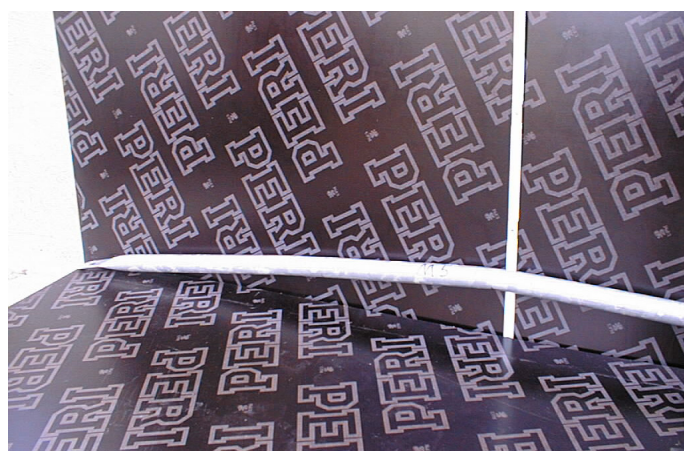
33.20.31 Zábradlí ohnuté

■ Bez vyboulení na profilu
a \leq povolení ohnutí (l/100)

■ Vyboulení profilu

■ $>$ Pov. ohnutí (l/100)

Výrobek	Pov. ohnutí
UPG 150	15 mm
UPG 200	20 mm
UPG 250	25 mm
UPG 300	30 mm
UPG 400	35 mm

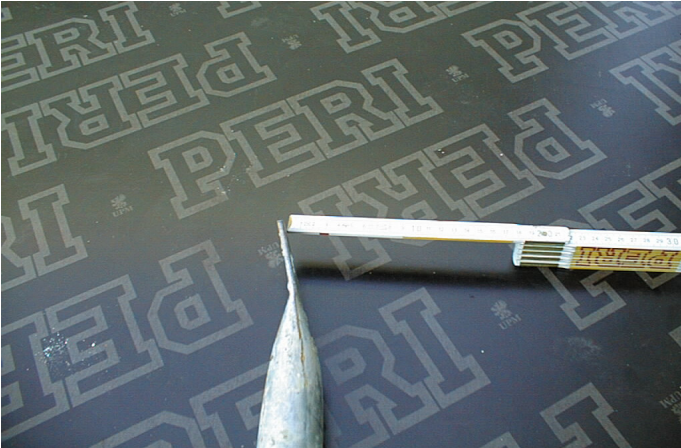
33.20.32 Koncovka profilu <ul style="list-style-type: none"> Max. vychýlený úhel < 45°

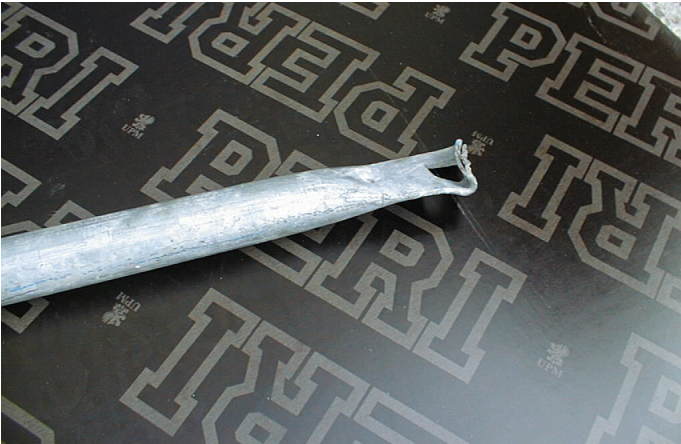
33.20.33 Koncovka je značně poškozená <ul style="list-style-type: none"> Prasklina v profilu vychýlený úhel > 45°

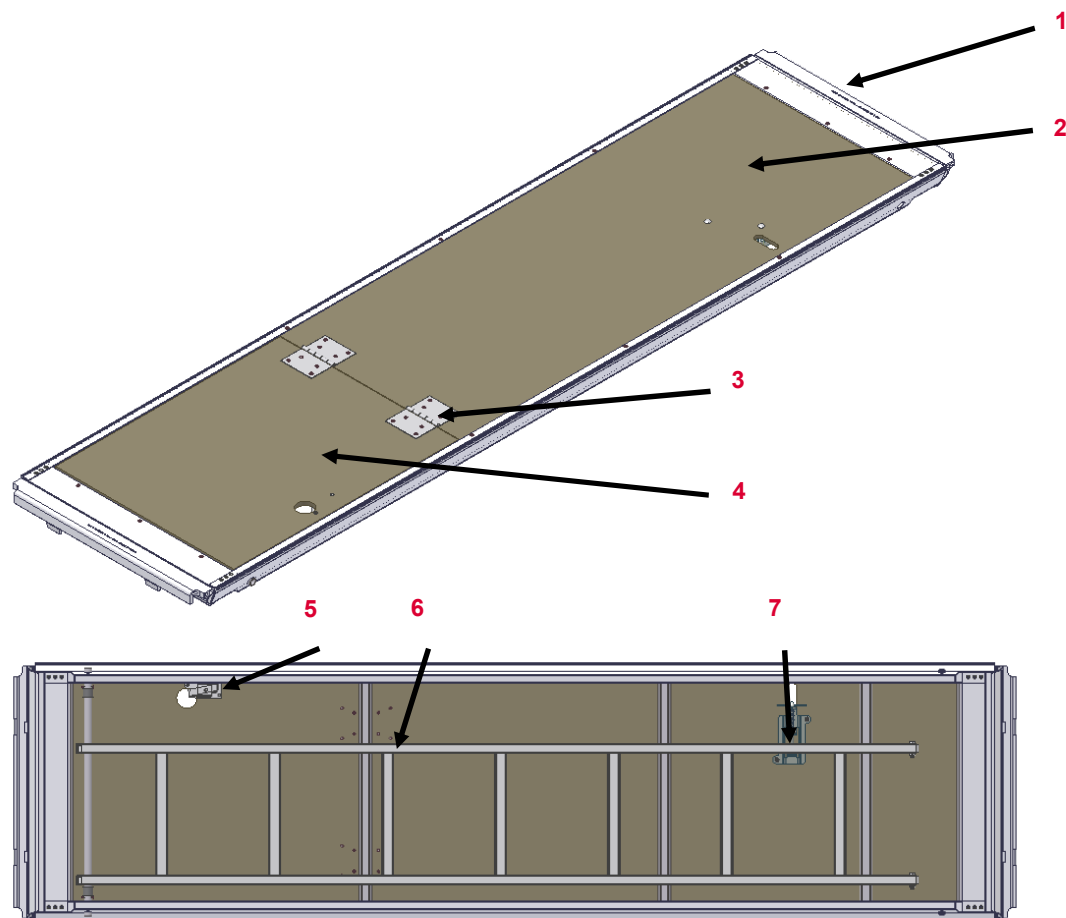
Podlaha se žebř. UAL

Č.	Popis	Číslo výrobku
1	Zavěšovací profil	114667
2	Podlaha	
3	Závěsy	100468
4	Poklop	114671
5	Západka	115566
6	Žebřík	100470
7	Držák žebříku	126588

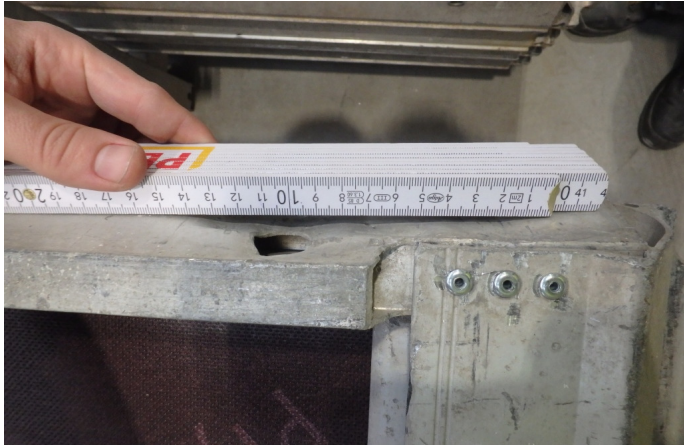
<p>33.20.34 Lokální poškození profilu</p> <ul style="list-style-type: none"> ■ osazení podlahy je možné, poklop lze zavřít

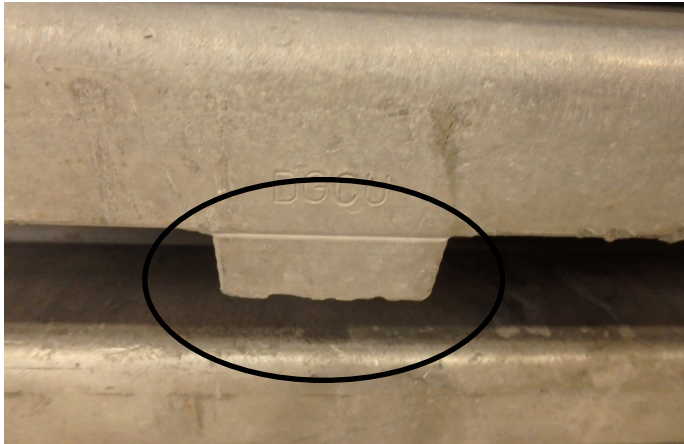
<p>33.20.35 Zavěšovací profil</p> <ul style="list-style-type: none"> ■ Zavěšovací profil prasknutý ■ Zavěšovací profil odtržený

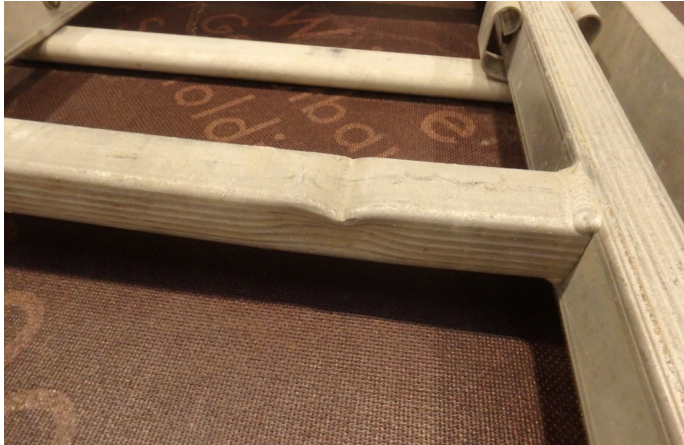
<p>33.20.36 Žebřík</p> <ul style="list-style-type: none"> ■ Prasklý svár ■ Chybějící ■ Prohlubeňv příčce 	<ul style="list-style-type: none">

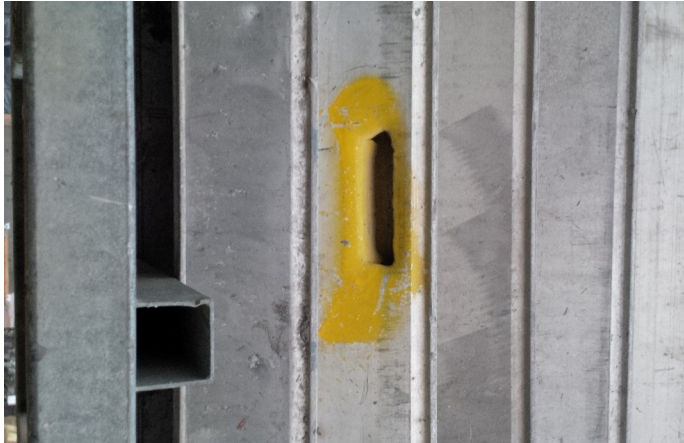
<p>33.20.37 Díra v profilu</p>	<ul style="list-style-type: none">

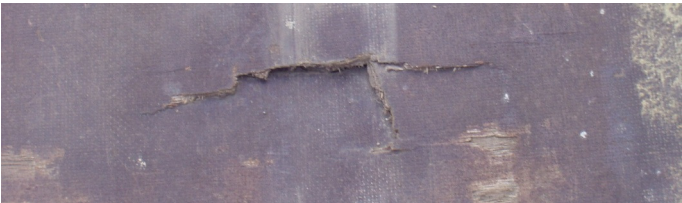
33.20.40 Díra v prekližce

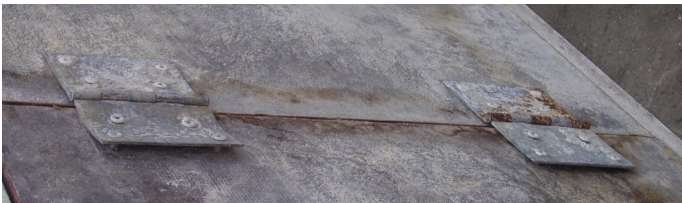
33.20.41 Zničené závěsy

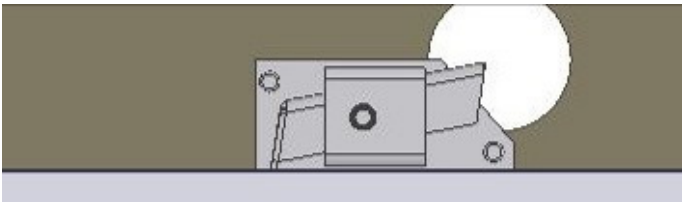
33.20.42 Poškozená západka

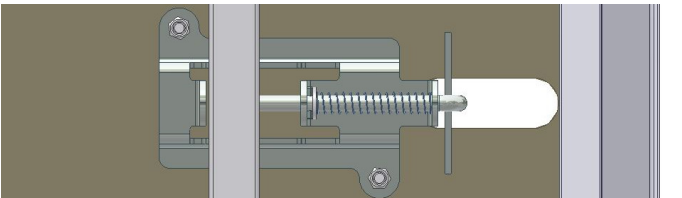
33.20.43 Držák žebříku poškozený

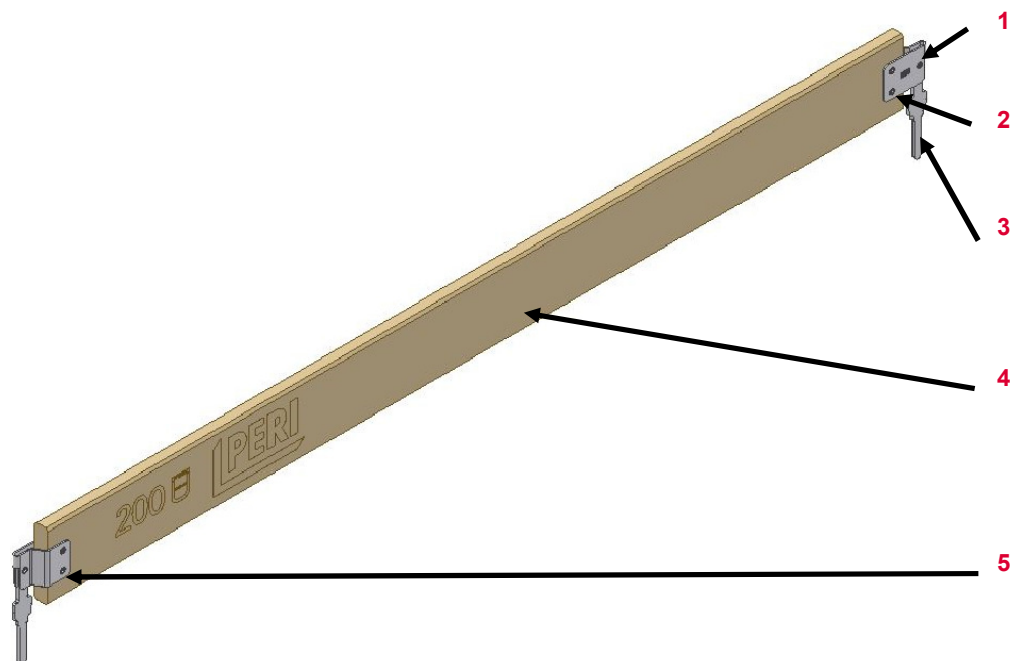
Podl. zarážka dřevěná UPT-3

Č.	Popis	Číslo výrobku
1	Nýt 75x18	100136
2	Nýt DIN 75x41	100384
3	Kolík podlahové zarážky	125169
4	Prkno	
5	Kování podlahové zarážky	108065

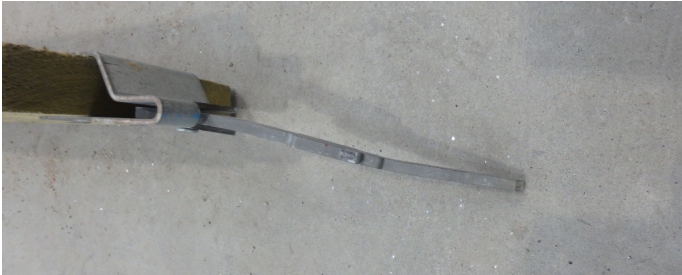
33.20.44 Zavěšovací profil poškozený

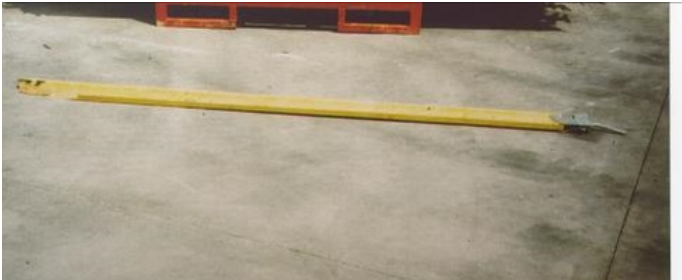
33.20.45 Poškozené prkno

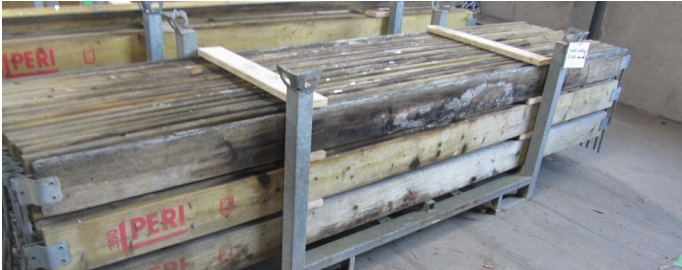
33.20.46 Opatřebované prkno

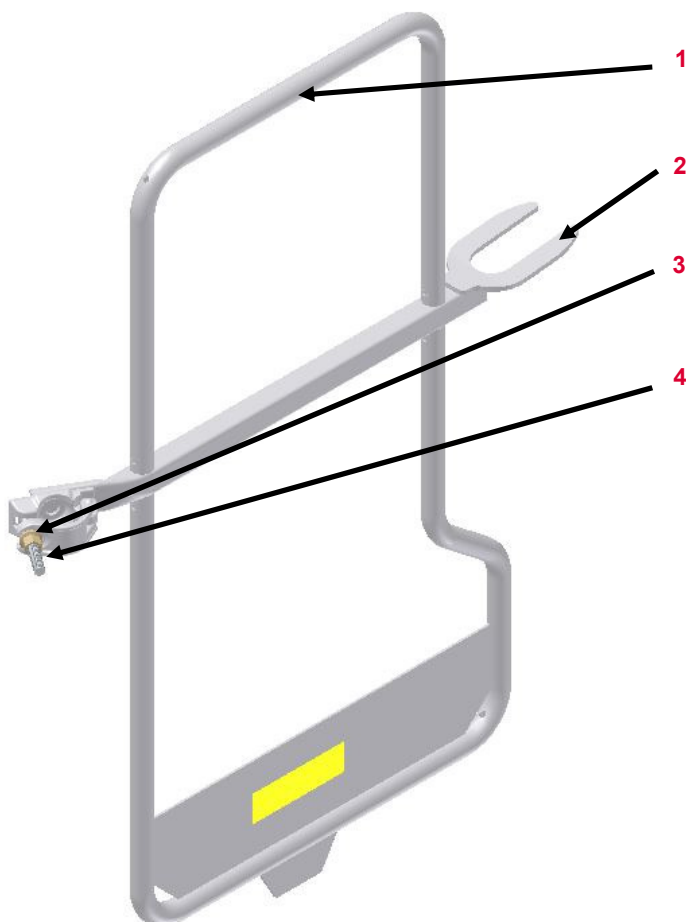
Čelní zábradlí UPX

Č.	Popis	Číslo výrobku
1	Čelní zábradlí	
2	Vidlice	
3	Matice	710340
4	Šroub	710290

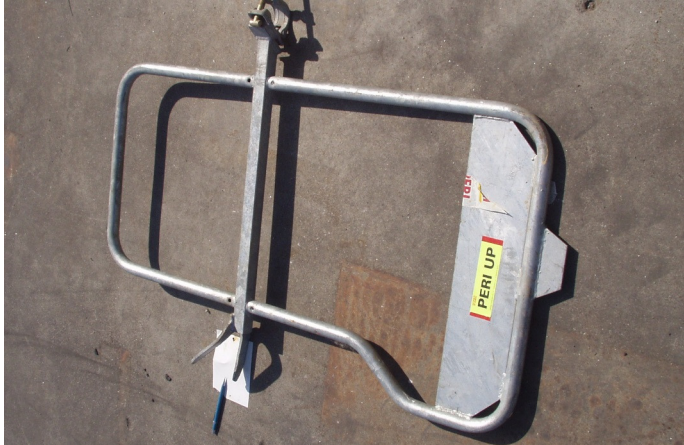
<p>33.20.47 Vidlice ohnutá</p> <ul style="list-style-type: none">■ Tolerance □ 20 mm , vychýlení vidlic (12 mm)

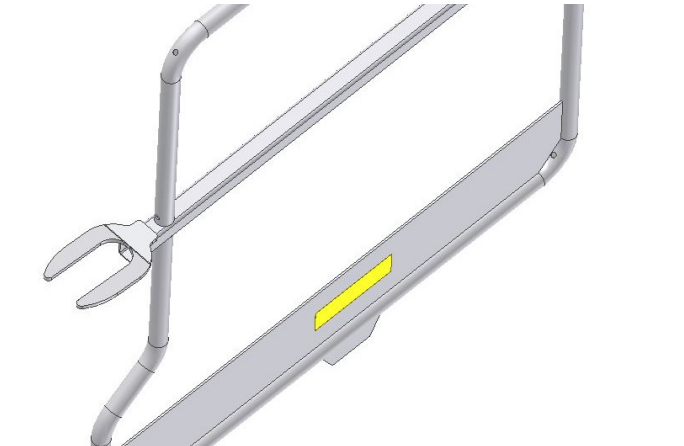
33.20.48 Ohnutý plech

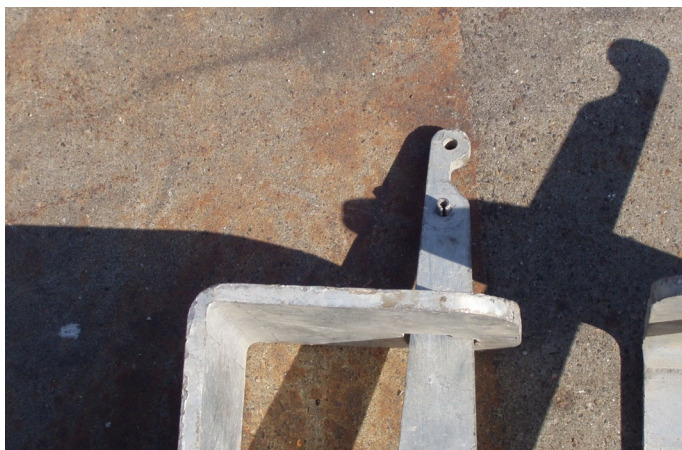
33.20.49 Chybející upínací vložka

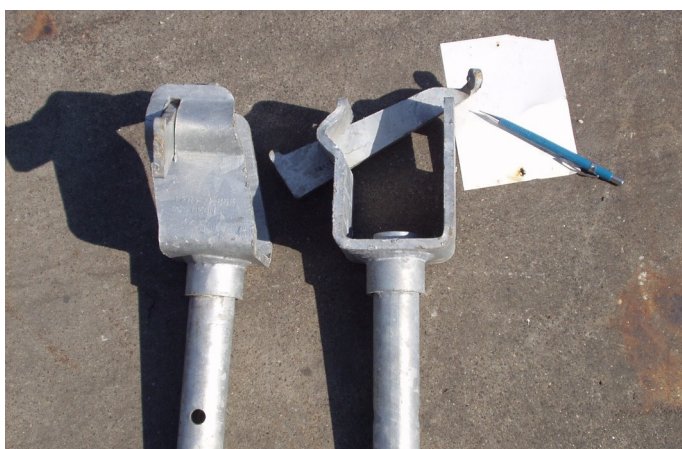
33.20.50 Ohnutý klín

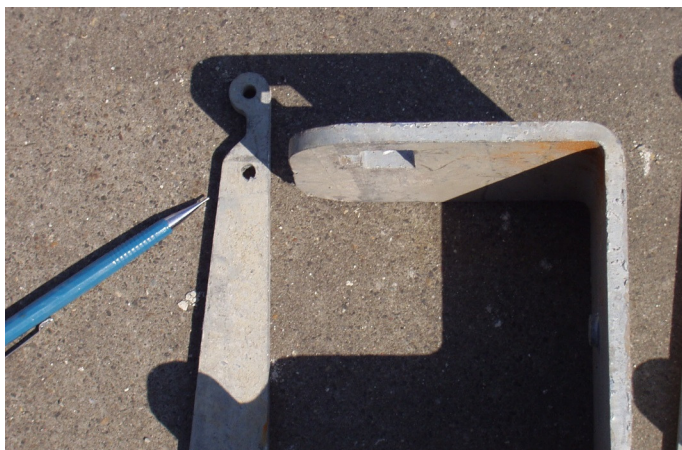
33.20.51 Chybející upínací vložka

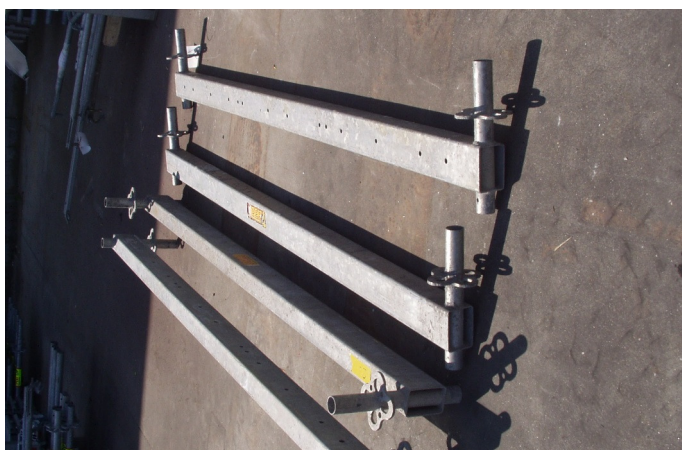
33.20.52 Chybející zarážka

- Bez dalších poškození
