PERI Nájemní kritéria

Fasádní lešení PERI UP

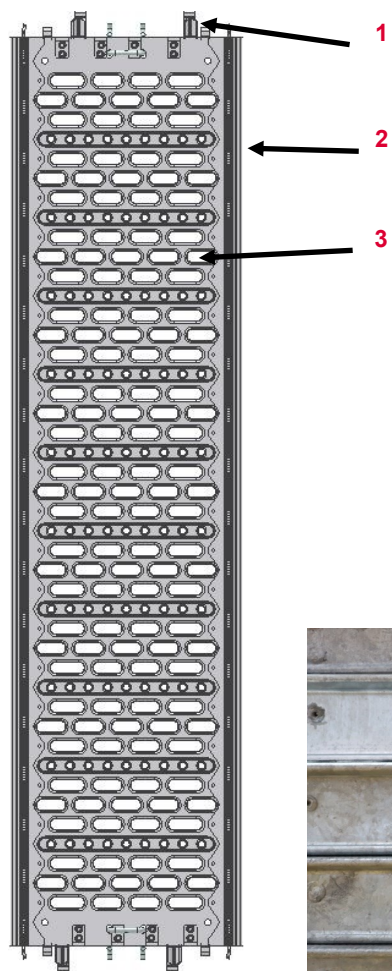
| Průmyslová Podlaha UDI UDG UDG-2 | Číslo | Popis | Číslo výrobku |

| 1 | Kování |
| 2 | Boční profil |
| 3 | Podlaha |

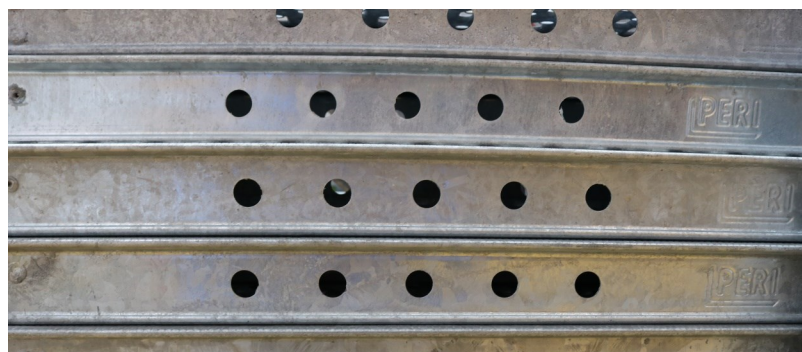
Boční profil UDG s dírami

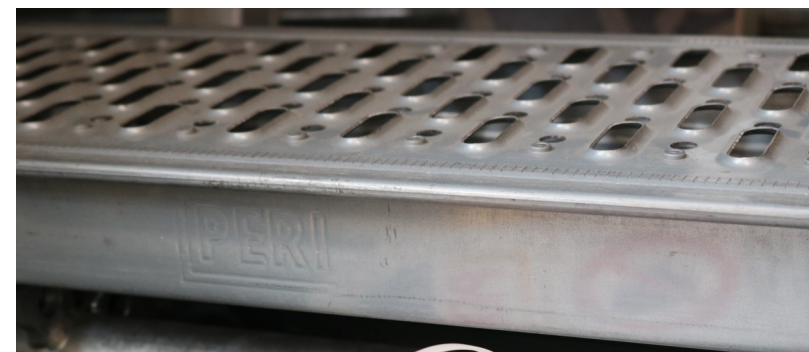
Boční profil UDI bez děr

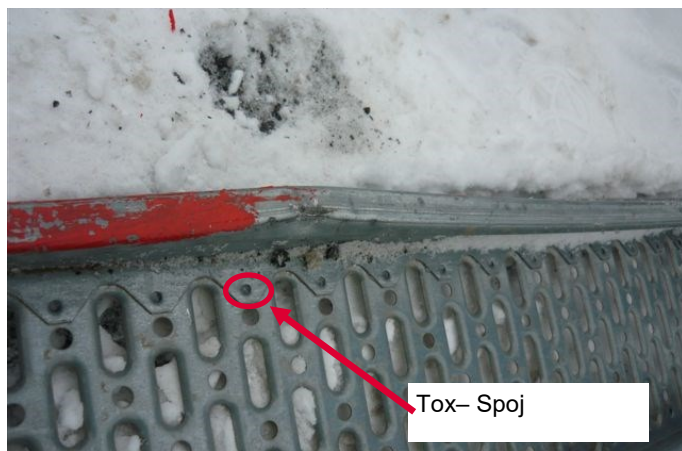
Ohnutý boční profil

- Podlahu je možné osadit. (Tox spoj nesmí být poškozen)
- Osazení není možné
- Tox- Spoj je poškozený

Ohnutá podlaha

- $> 1/100$
- Nebo $> 15 \text{ mm}$

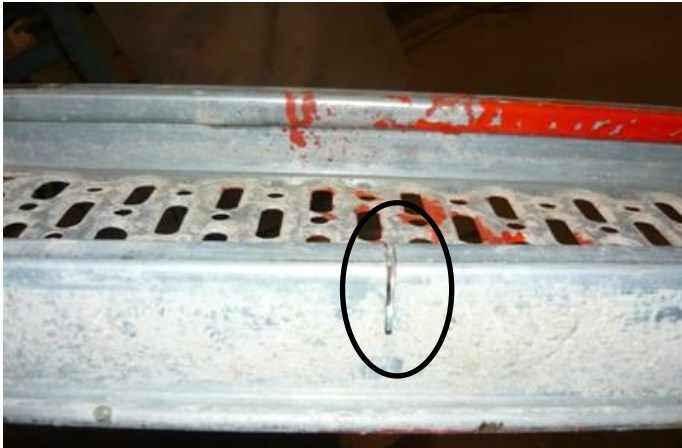
| UDI UDG | Popis | Instrukce | Fakturace | Typ |
|---|---|--|--|--|
| | Řezy v profilu podlahy | | | |

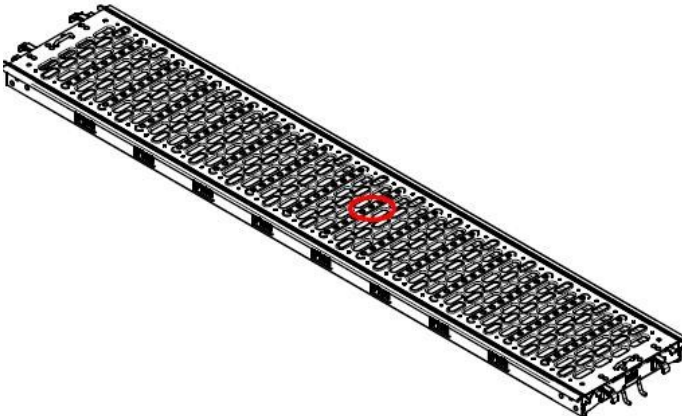
| UDI UDG | Popis | Instrukce | Fakturace | Typ |
|---|---|--|--|--|
| | Díry v podlaze ■ > Ø 25 mm | | | |

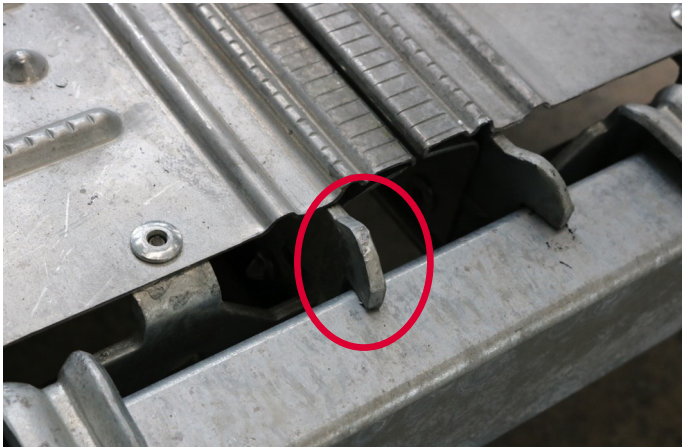
| UDI UDG | Popis | Instrukce | Fakturace | Typ |
|---|---|--|--|--|
| | Ohnutý hák v kování <ul style="list-style-type: none">■ Bez prasklin v materiálu■ S prasklinami v materiálu | | | |

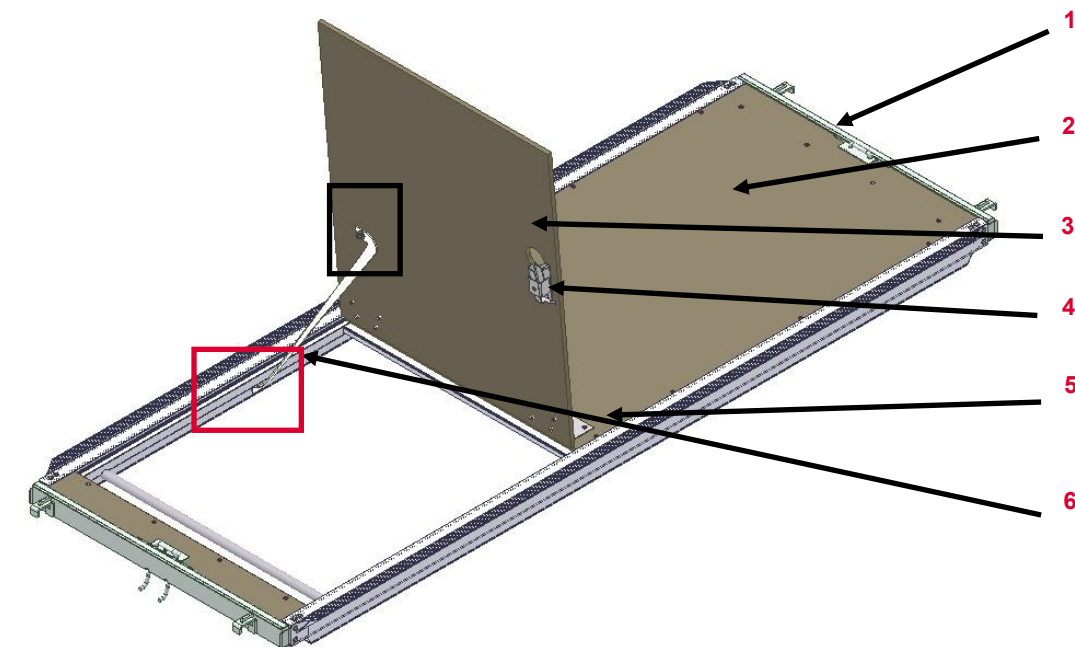
Podlaha se žebříkem UAL-3

| Číslo | Popis | Číslo výrobku |
| 1 | Kování UAL | 128329 |
| 3 | Poklop UAL 75 | 126303 |
| 4 | Západka pro UAL-2 | 115566 |
| 5 | Pant | 128319 |
| 6 | Plastová páska | 127472 |

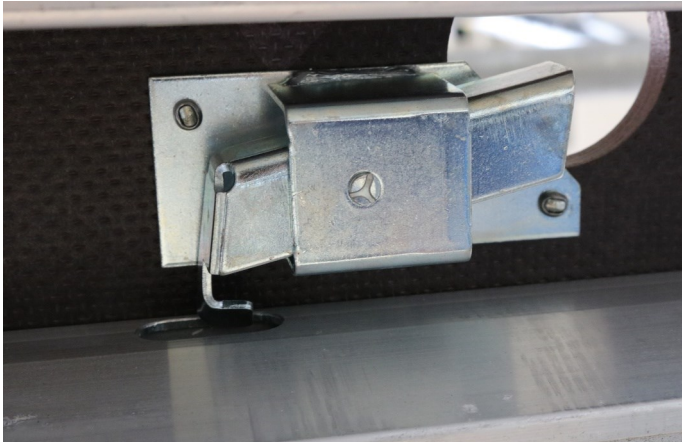
| Podlahy | Popis | Instrukce | Fakturace | Typ |
|--|---|--|--|--|
| | Poškozená západka | | | |

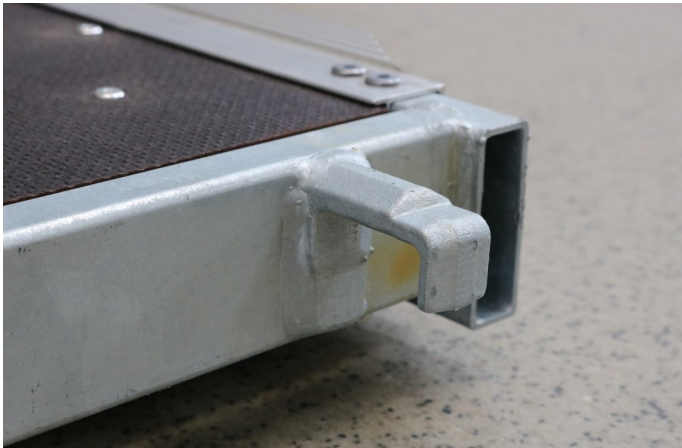
| Podlahy | Popis | Instrukce | Fakturace | Typ |
|--|--|---|---|---|
| | Kování <ul style="list-style-type: none"> ■ Praskliny v háčcích | | | |
| | <ul style="list-style-type: none"> ■ Nelze zaručit bezpečnost při zvedání | | | |

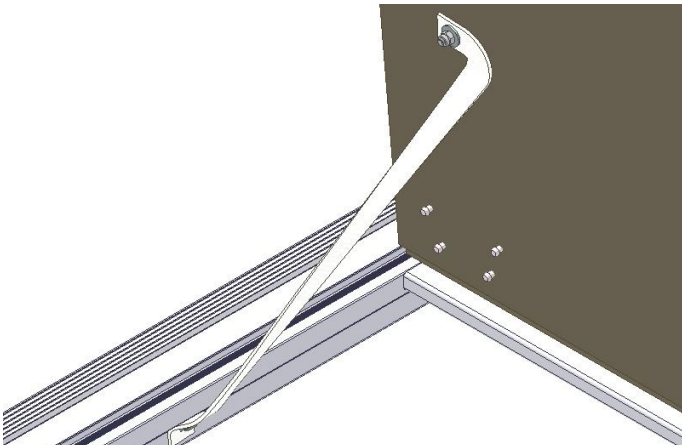
| Podlahy | Popis | Instrukce | Fakturace | Typ |
|--|--|---|---|---|
| | Plastová páska <ul style="list-style-type: none"> ■ Řez v pásce | | | |
| | <ul style="list-style-type: none"> ■ Chybí | | | |

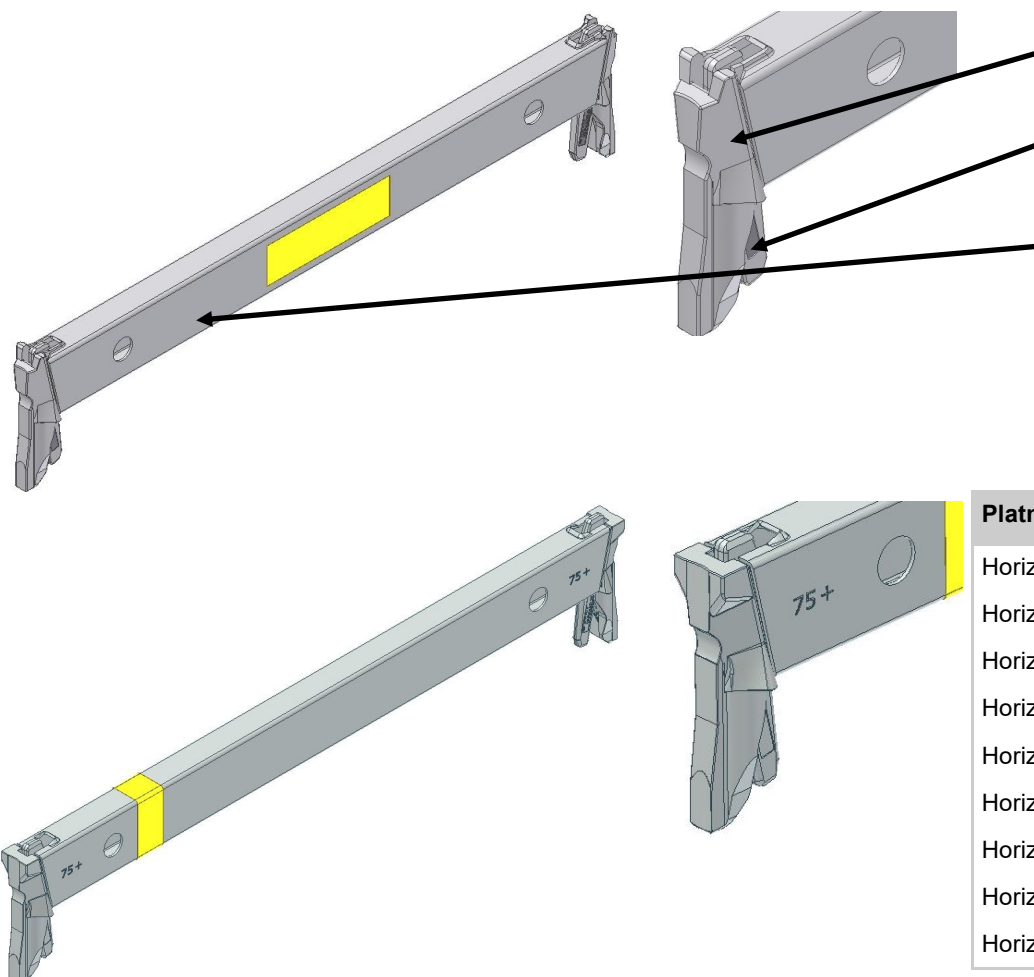
Horizontála UH a UH Plus

Hlava horizontály

Klínek

Profil

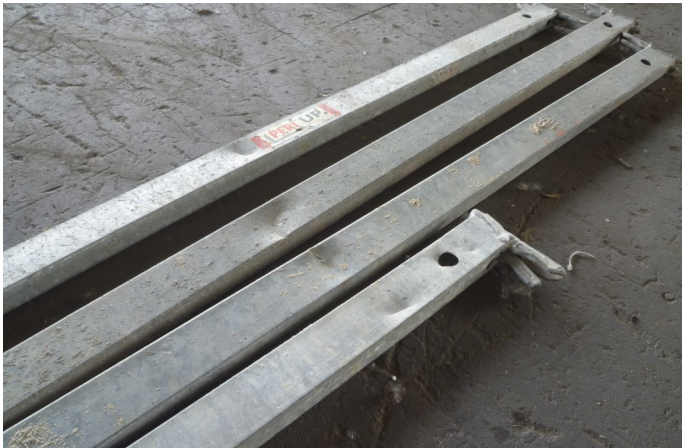
| UH Horizontála | Popis | Instrukce | Fakturace | Typ |
|--|--|---|--|--|
| | <p>Lokálně promáčknutý profil</p> <ul style="list-style-type: none">■ Hrany nejsou zasaženy | | | |

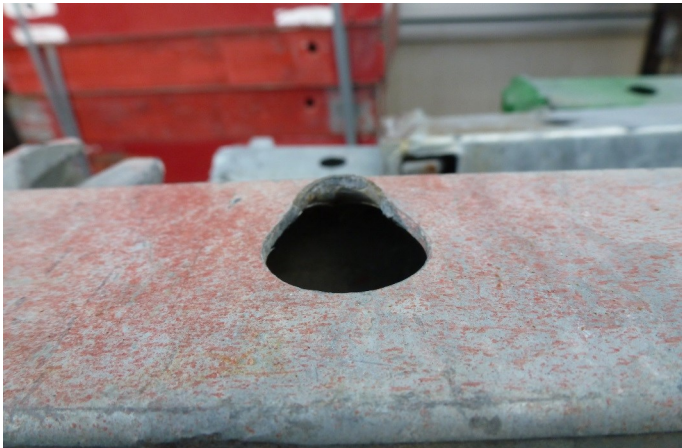
| UH Horizontála | Popis | Instrukce | Fakturace | Typ | |
|--|---|---|--|--|---|
| | Poškození děr v horizontále | | | | |
| | <ul style="list-style-type: none"> ■ Originální geometrie je zachována | | | 088244 | |
| | <ul style="list-style-type: none"> ■ Originální geometrie je poškozena | | | | |
| <ul style="list-style-type: none"> ■ Praskliny v materiálu | | | | | |

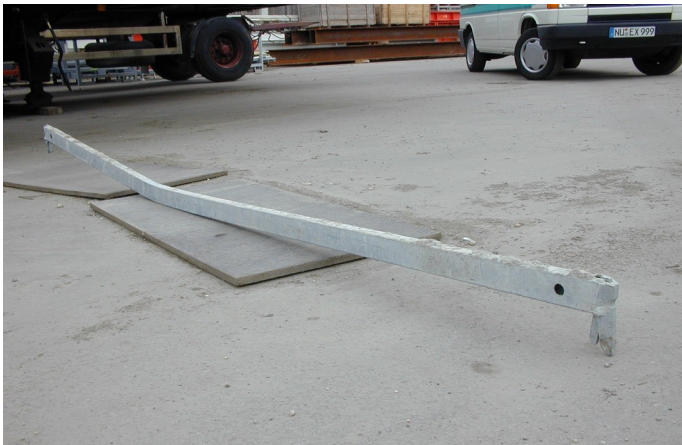
| UH Horizontála | Popis | Instrukce | Fakturace | Typ | |
|--|---|---|--|--|---|
| | Profil ohnutý ve svislém směru | | | | |

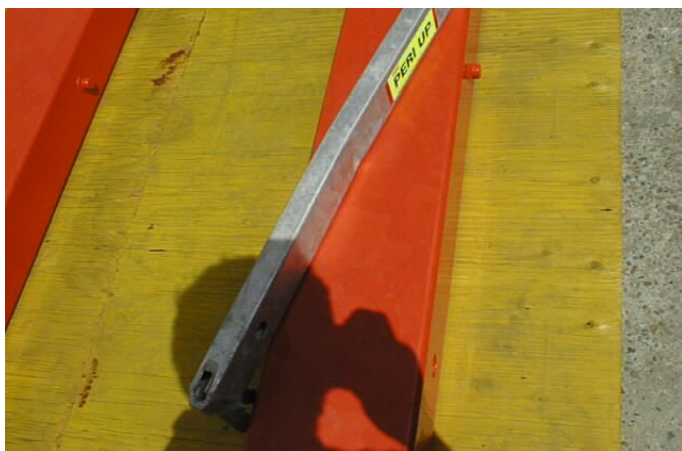
Ohnutá horizontála

- Hrany nejsou poškozeny
≤ povolený ohyb (l/300)

- > povolený ohyb

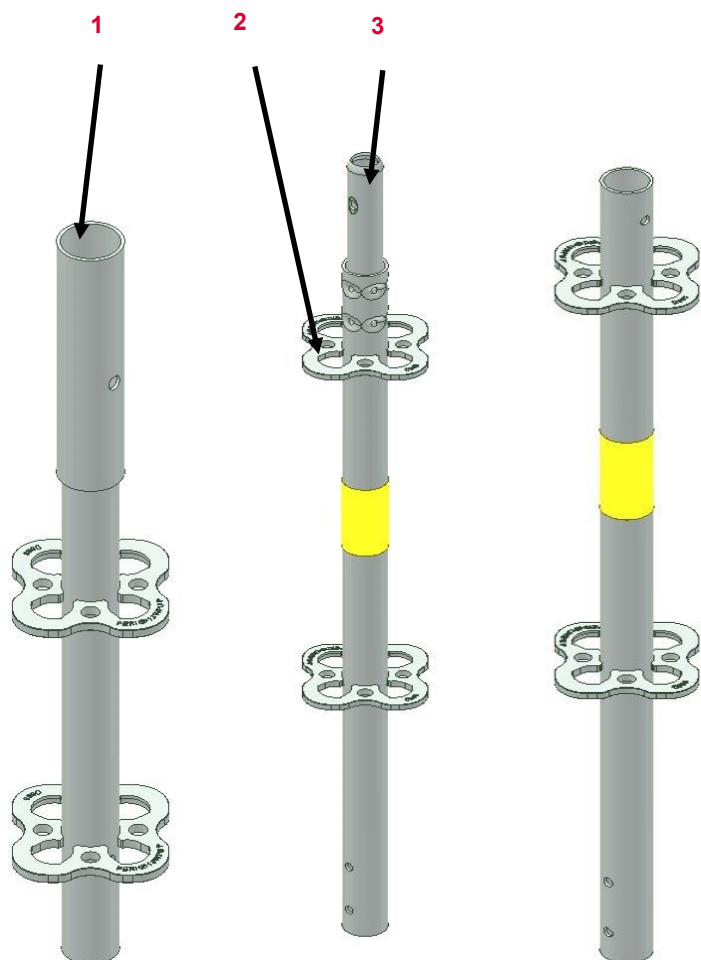
| Základní Sloupek UVB Vertikální sloupek UVR Koncový sloupek UVH | Číslo | Popis | Číslo výrobku |

| 1 | Spojení |
| 2 | Rozeta |
| 3 | Trn |

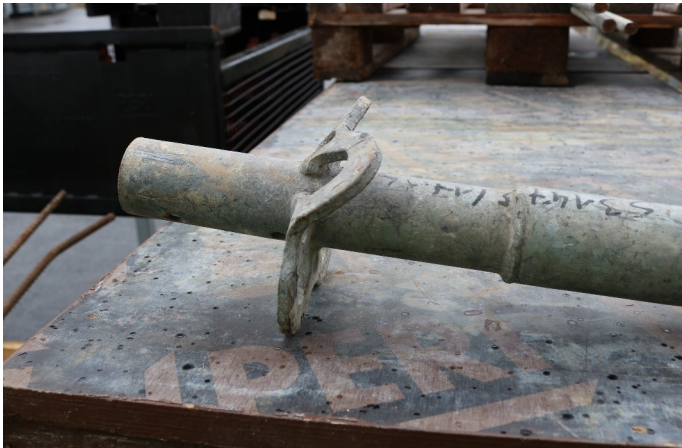
| Sloupky | Popis | Instrukce | Fakturace | Typ |
|--|---|---|--|--|
| | Ohnutá rozeta | | | |
| | ■ ≤ 20 mm | | | |
| | ■ > 20 mm | | | |
| | ■ Praskliny v rozetě | | | |

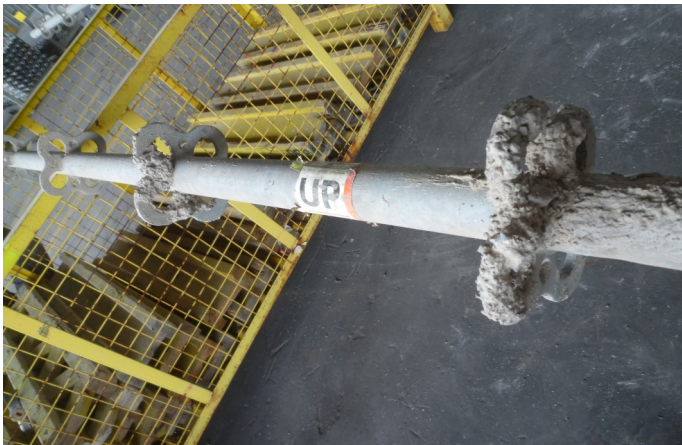
| Sloupky | Popis | Instrukce | Fakturace | Typ |
|--|---|---|--|--|
| | Silné znečištění | | | |

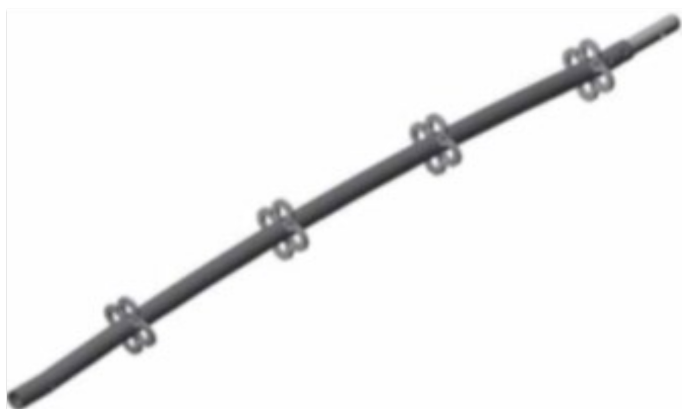
Ohnutý sloupek UVR

- > Povolený ohyb (L/500)

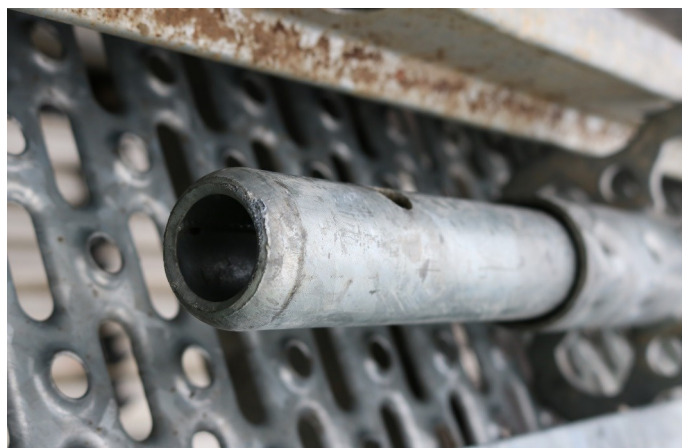
Trn nebo spojení je ohnuté

- Nelze sestavit

- Praskliny v materiálu

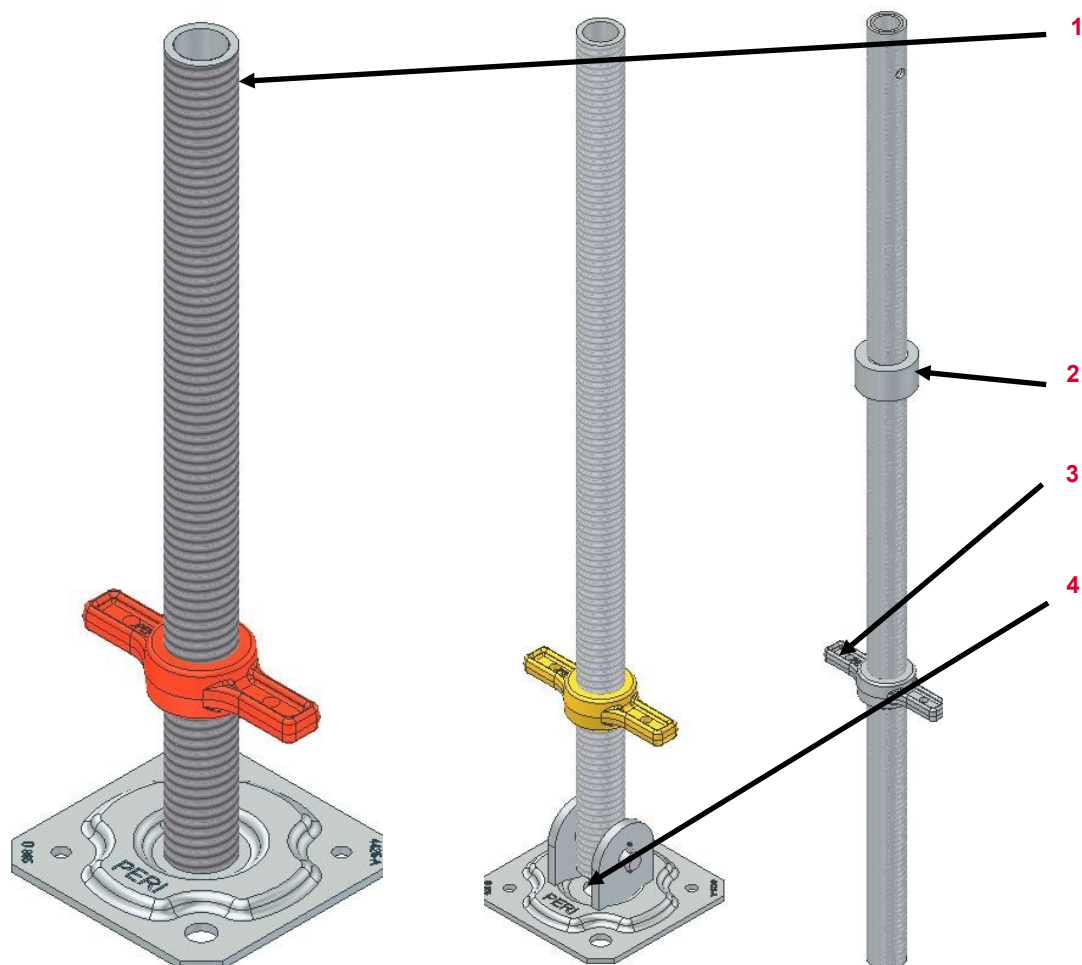
Patka UJB | Kloubová patka UJS | Vřeteno UJK

| 1 | Vřeteno | |
| 2 | Navařovací matice | |
| 3 | Utahovací matice 38 | 710071 |
| 4 | Patka | |

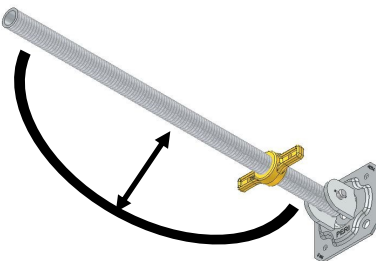
| Vřetena | Popis | Instrukce | Fakturace | Typ |
|---|--|--|---|--|
| | Ohnuté vřeteno | | | |

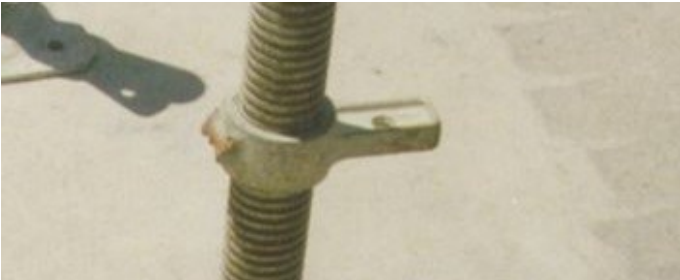
| Vřetena | Popis | Instrukce | Fakturace | Typ |
|---|--|--|---|--|
| | Poškozená utahovací matice | | | |

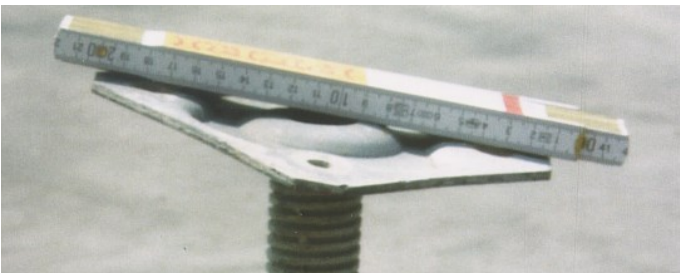
| Vřetena | Popis | Instrukce | Fakturace | Typ |
|---|--|--|---|--|
| | <p>Ohnutá patka</p> <ul style="list-style-type: none"> ■ Lze narovnat ■ Nelze narovnat ■ Prasklý svár | | 088244 | |

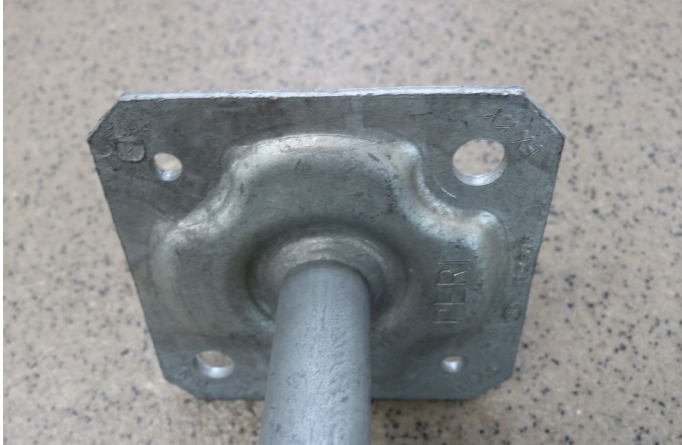
| Patka UJP (100244) | Popis | Instrukce | Fakturace | Typ | |
|--|--|--|--|--|---|
| | Ohnutá patka | <ul style="list-style-type: none"> ■ Lze Narovnat | | | |
| | <ul style="list-style-type: none"> ■ Nelze narovnat | | | | |
| | <ul style="list-style-type: none"> ■ Prasklý svár | | | | |

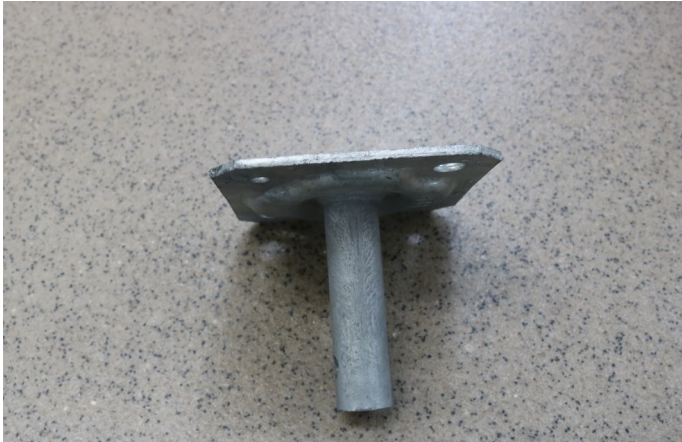
| Patka UJP (100244) | Popis | Instrukce | Fakturace | Typ | |
|--|--|--|--|--|---|
| | Ohnutá trubka | | | | |

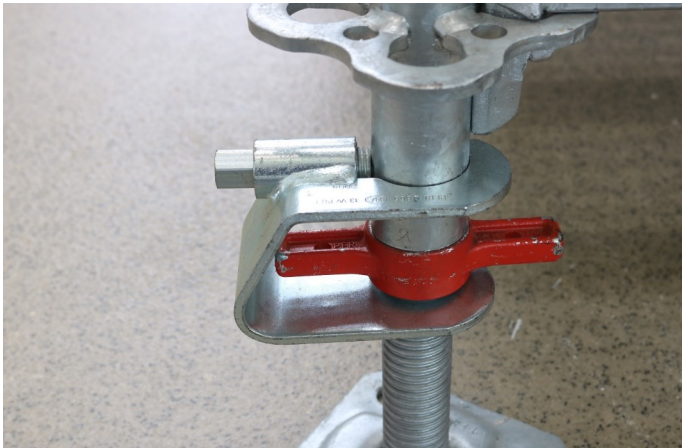
| Pojistka UJS (100863) | Popis | Instrukce | Fakturace | Typ |
|---|---|--|--|--|
| | Ohnutá pojistka ■ Nefunkční | | | |

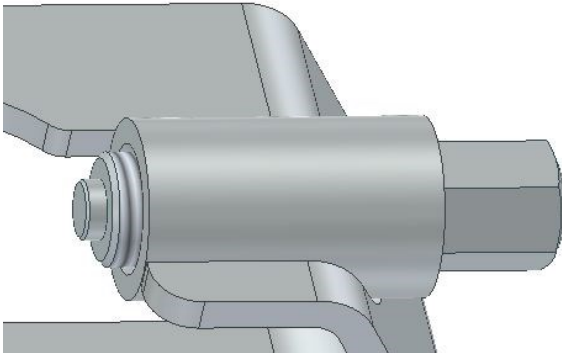
| Pojistka UJS (100863) | Popis | Instrukce | Fakturace | Typ |
|---|---|--|--|--|
| | Poškozený závit (nelze utáhnout) | | | |

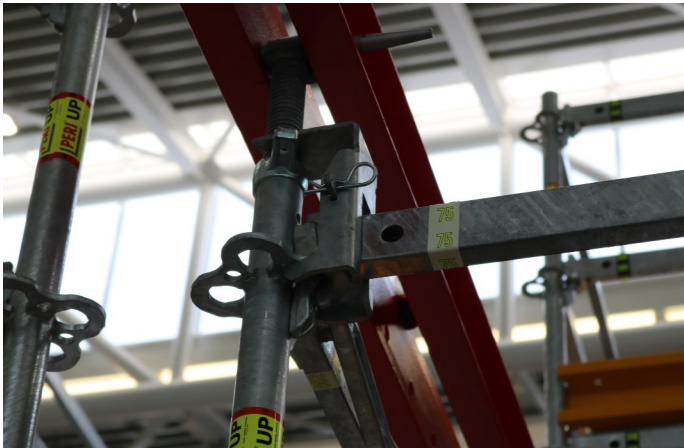
| Pojistka hlavy UJH (109563) | Popis | Instrukce | Fakturace | Typ |
|--|---|--|--|--|
| | <p>Ohnutý výrobek</p> <ul style="list-style-type: none"> ■ Lze srovnat ■ Nelze srovnat | | | |

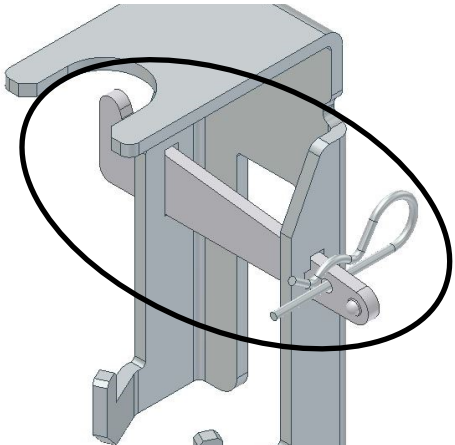
| Pojistka hlavy UJH (109563) | Popis | Instrukce | Fakturace | Typ |
|--|---|--|--|--|
| | <p>Klín chybí / poškozený</p> | | | |

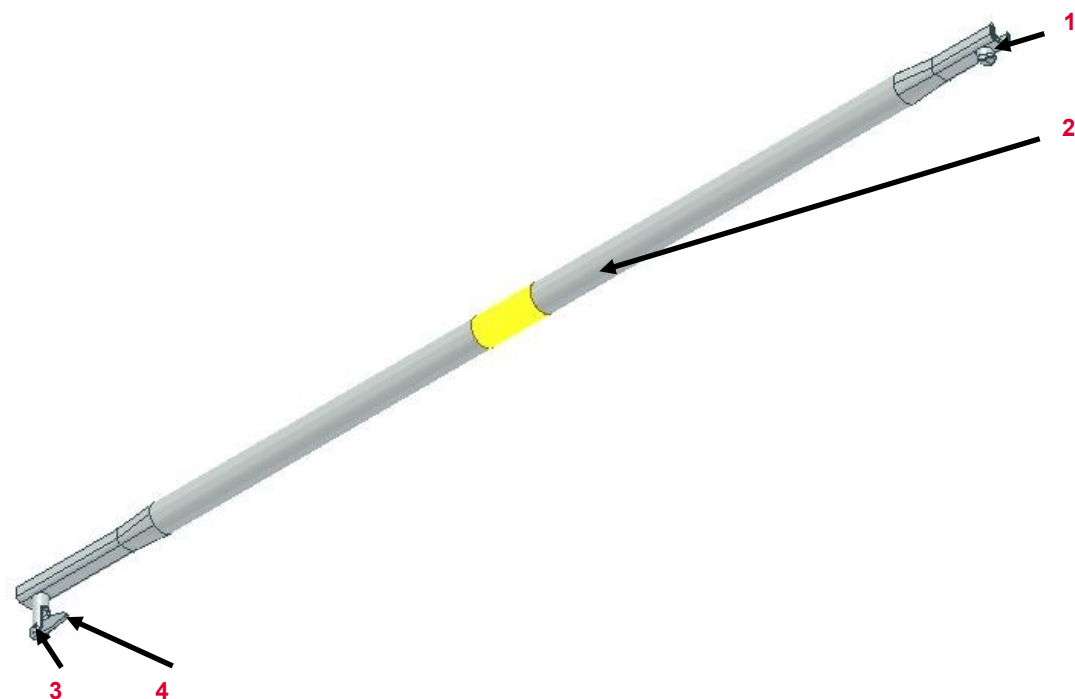
Diagonála s háčkem UBL

| Číslo | Popis | Číslo výrobku |
|---|---|---|
| 1 | Háček | |
| 2 | Trubka | |
| 3 | Upínací vložka | 710910 131386 |
| 4 | Pojistka | 710123 |

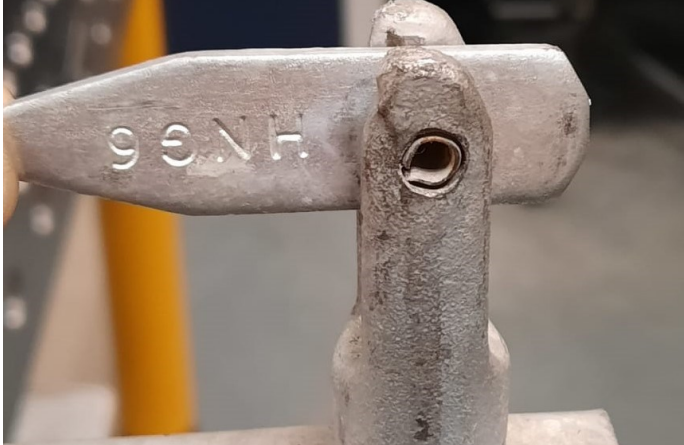
| Horizontály UBL | Popis | Instrukce | Fakturace | Typ |
|--|---|--|--|--|
| | <p>Pojistka</p> <ul style="list-style-type: none"> ■ Chybí ■ Poškozená | <ul style="list-style-type: none"> 710910 (Upínací vložka) nebo 131386 (Pružný kolík) 710123 (Pojistka) 710910 (Upínací vložka) 710123 (Pojistka)) | <ul style="list-style-type: none"> | <ul style="list-style-type: none"> |

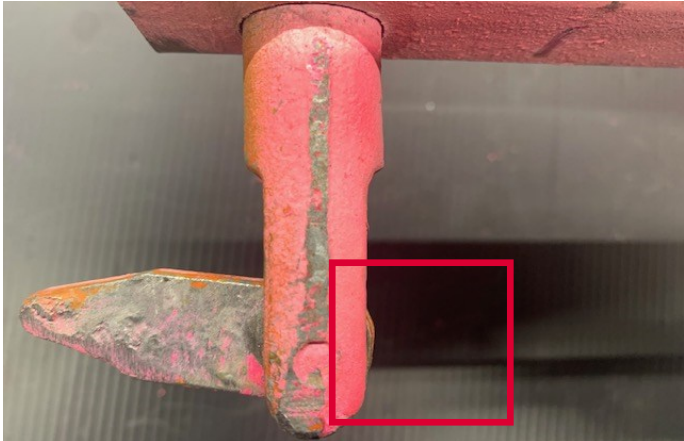
| Horizontály UBL | Popis | Instrukce | Fakturace | Typ |
|--|---|--|--|--|
| | <p>Neoriginální pojistka pro -UBL</p> | <ul style="list-style-type: none"> 710910 (Upínací vložka) nebo 131386 (Pružný kolík) 710123 (Pojistka) | <ul style="list-style-type: none"> | <ul style="list-style-type: none"> |

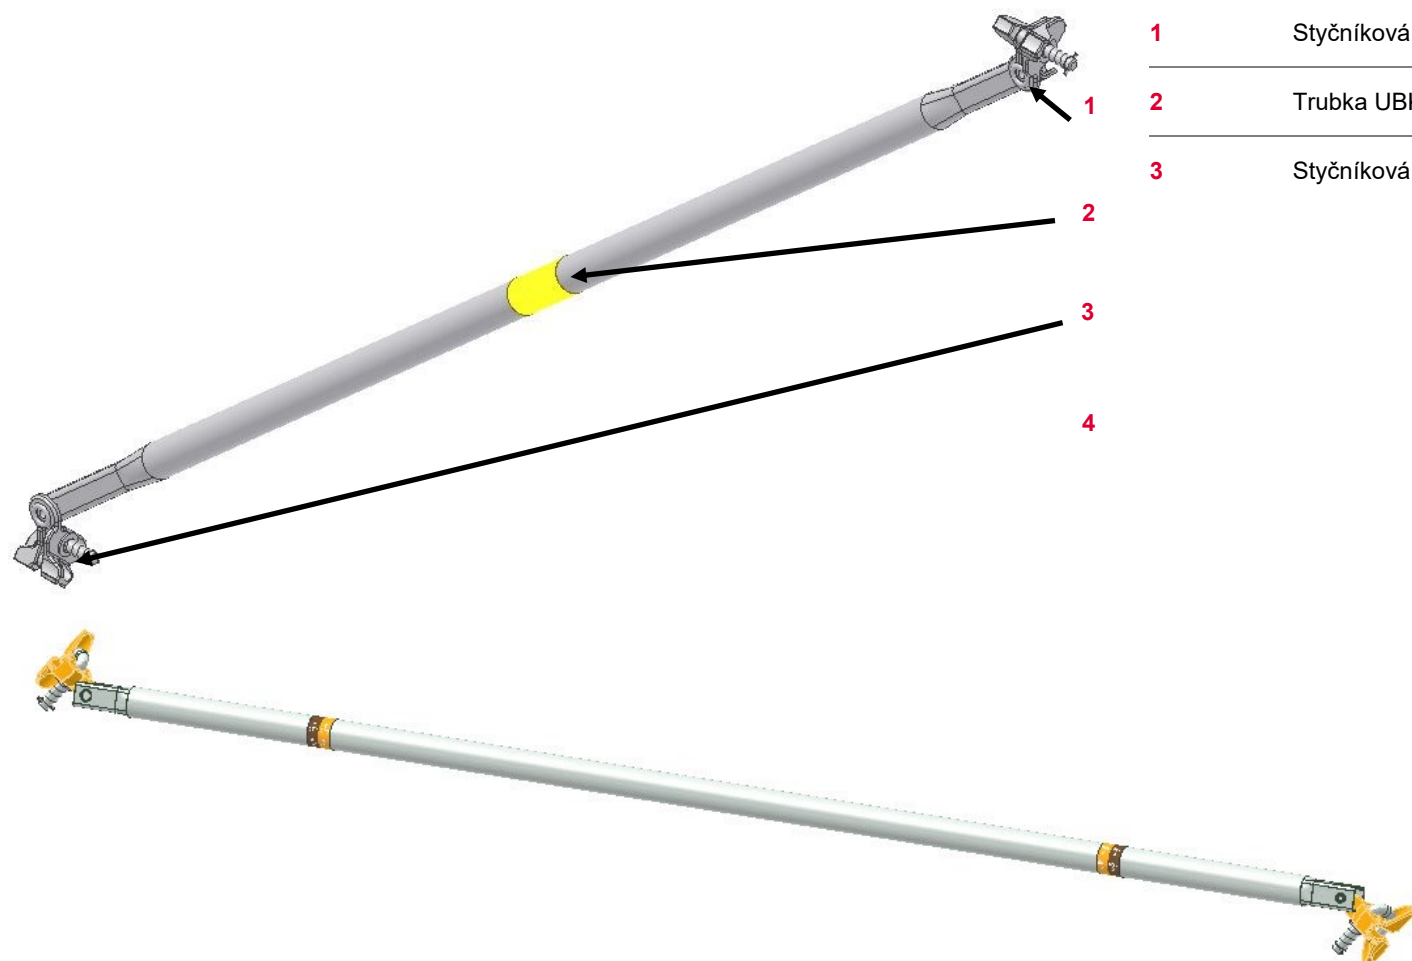
Styčnická diagonála UBK | UBK-2

| 1 | Styčnická hlava UBK pravá | |
| 2 | Trubka UBK | |

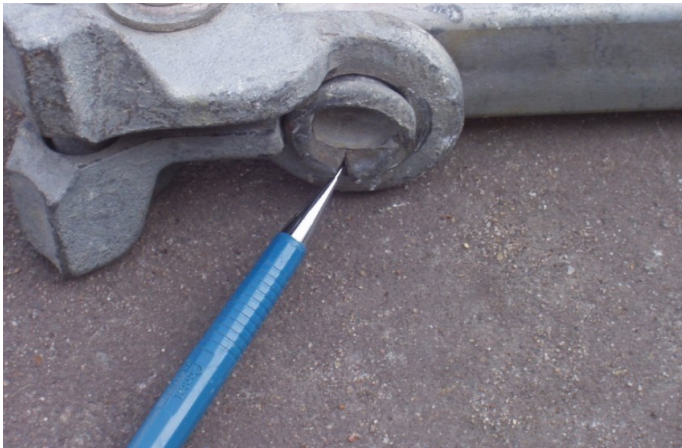
| UBK / UBK-2 | Popis | Instrukce | Fakturace | Typ |
|--|---|--|--|--|
| | Nýťový spoj styčnickové hlavy je poškozen | | | |

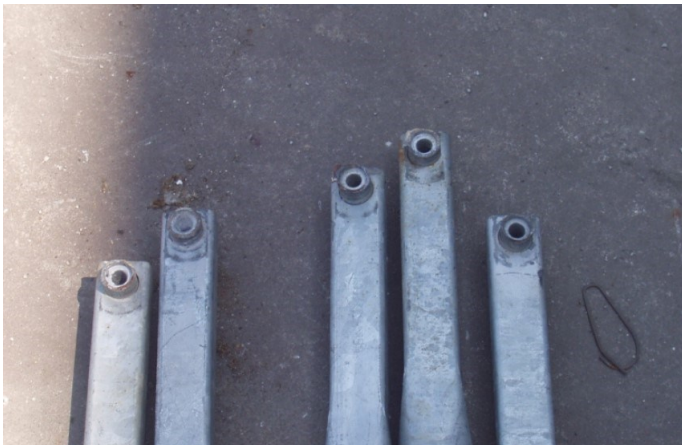
| UBK / UBK-2 | Popis | Instrukce | Fakturace | Typ |
|--|---|--|--|--|
| | Styčnicková hlava chybí | | | |

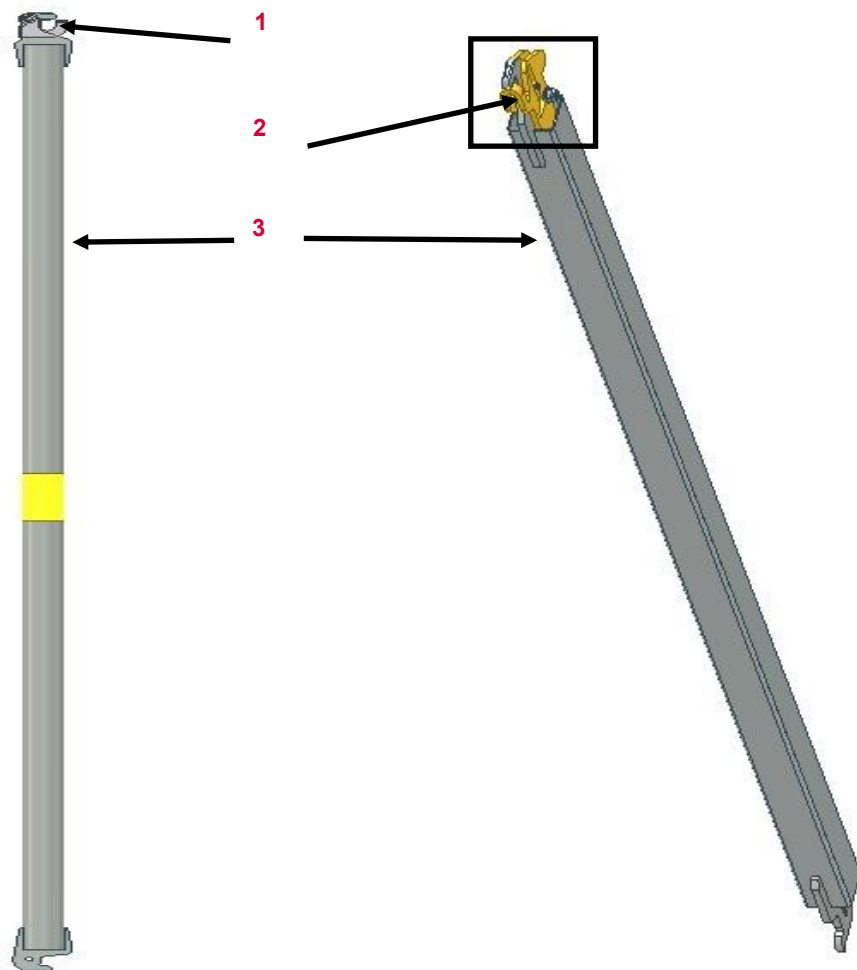
Horizontální diagonála UBH | UBH Flex

| 1 | Západka UBH | |
| 2 | Čelist UBH | 114874 |

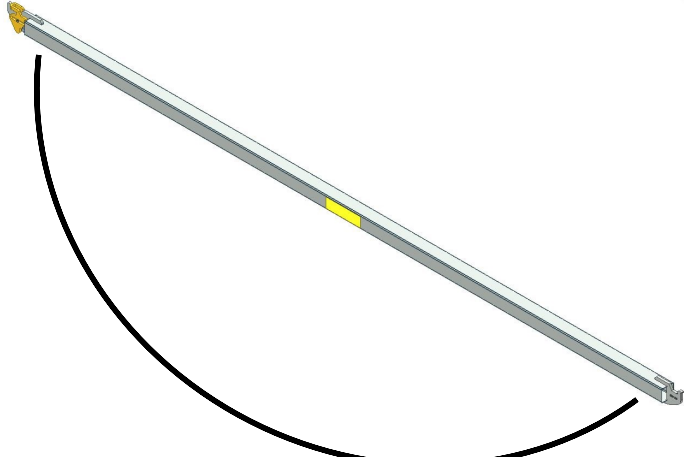
| Horizontální diagonála UBH | Popis | Instrukce | Fakturace | Typ |
|---|--|--|--|--|
| | <p>Ohnutá trubka</p> <ul style="list-style-type: none"> ■ < 5 mm (l/500) | <ul style="list-style-type: none"> | <ul style="list-style-type: none"> | <ul style="list-style-type: none"> |

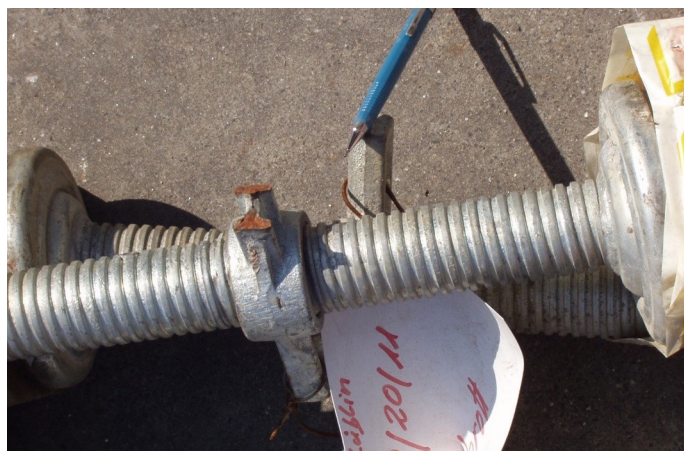
Poškozená matice

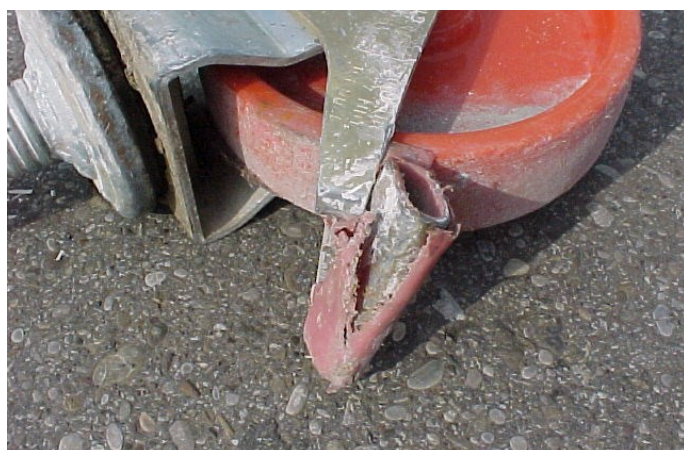
Nefunkční brzda

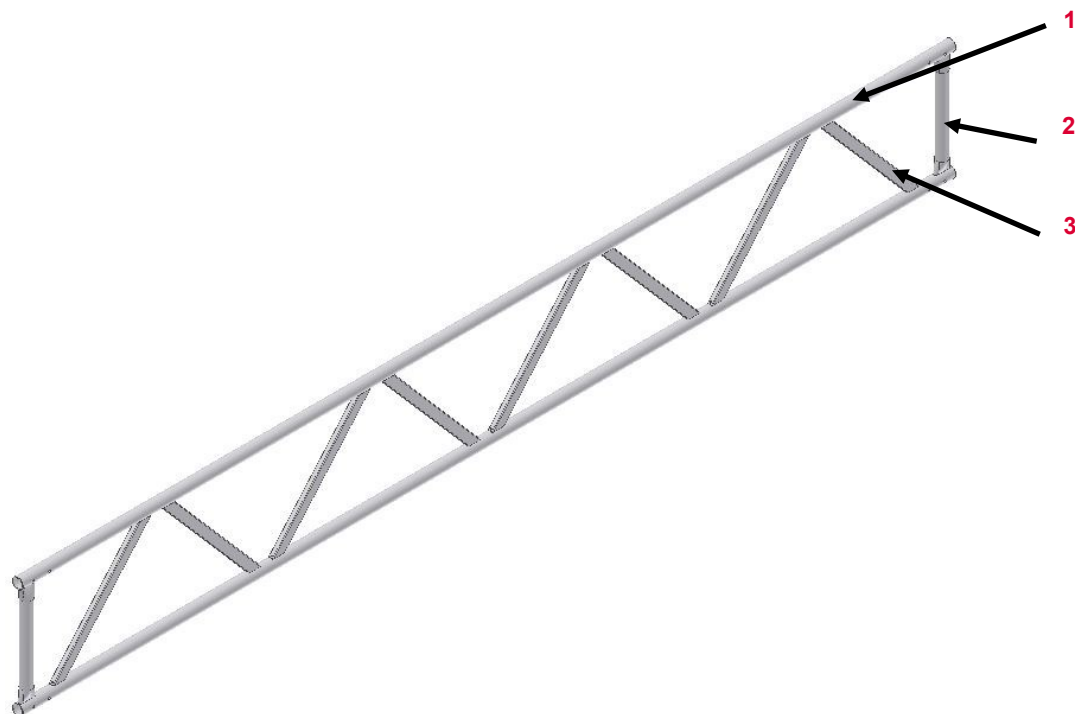
Příhradový nosník ocelový ULS | hliníkový ULA

| Číslo | Popis | Číslo výrobku |
|---|---|---|
| 1 | Pásnice | |

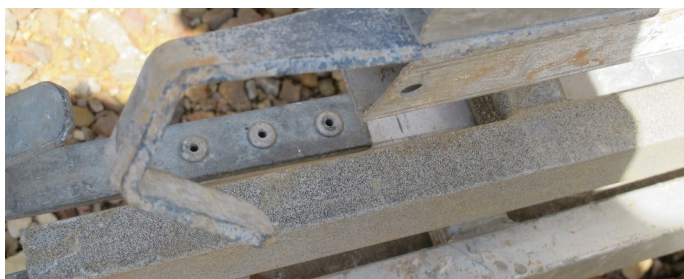
Závěs ohnutý / zlomený

■ Bez poškození přilehlých částí žebříku

■ S poškozením přilehlých částí žebříku

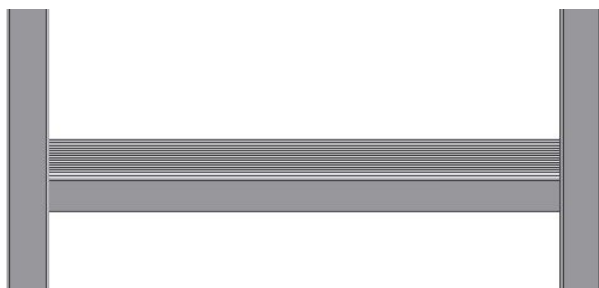
Ohnutý schod

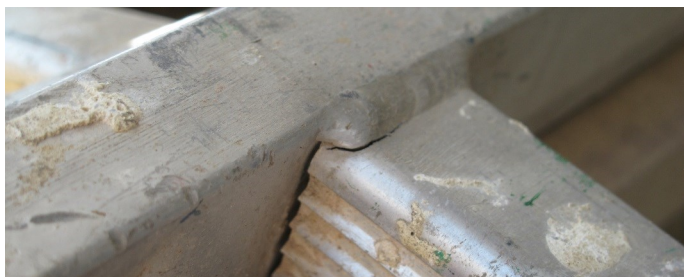
Prasklý svár

■ Bez poškození žebříku nebo schodu

■ S poškozením žebříku nebo schodu

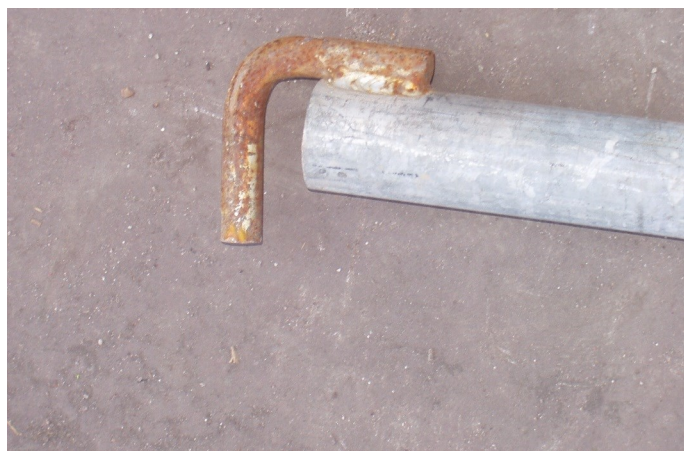
Rezavý hák

- Bez poškození sváru

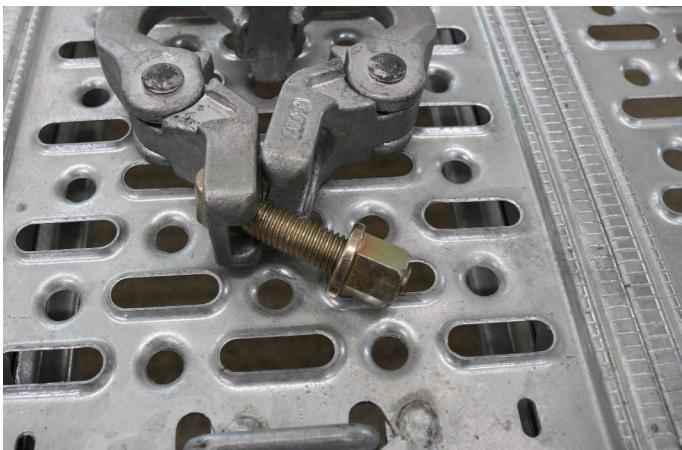
Šroub s klad. Hlavou | Matice

■ Chybí

117475 (Šroub)
118091 (Matice)

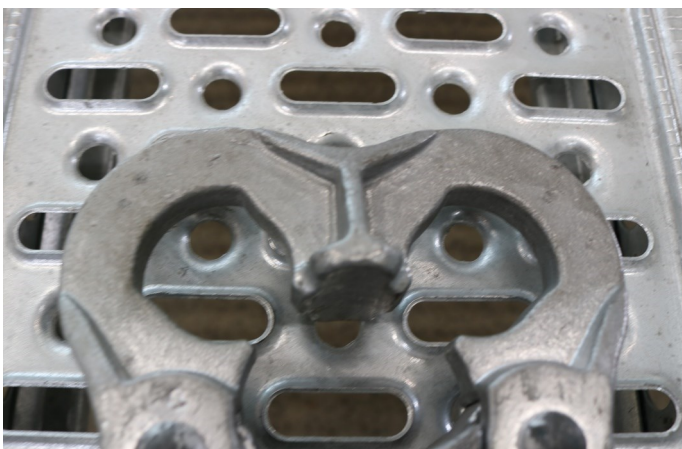
Spojení není pohyblivé

■ Poškozeno opotřebením (REZ)

■ Poškozeno silou (Ohnutí)

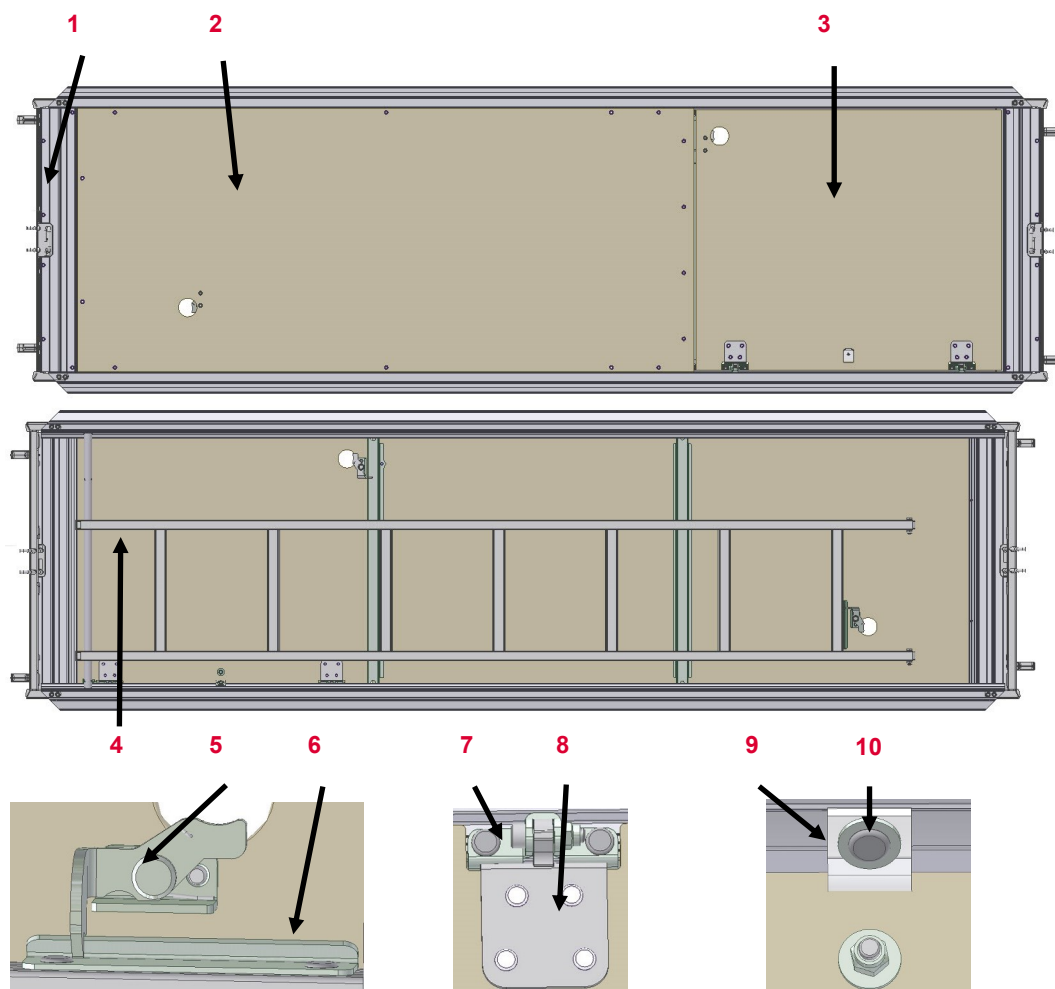
Podlaha s průlezem UAW –L

| Číslo | Popis | Číslo výrobku |
|---|---|---|
| 1 | Kování | 132971 |

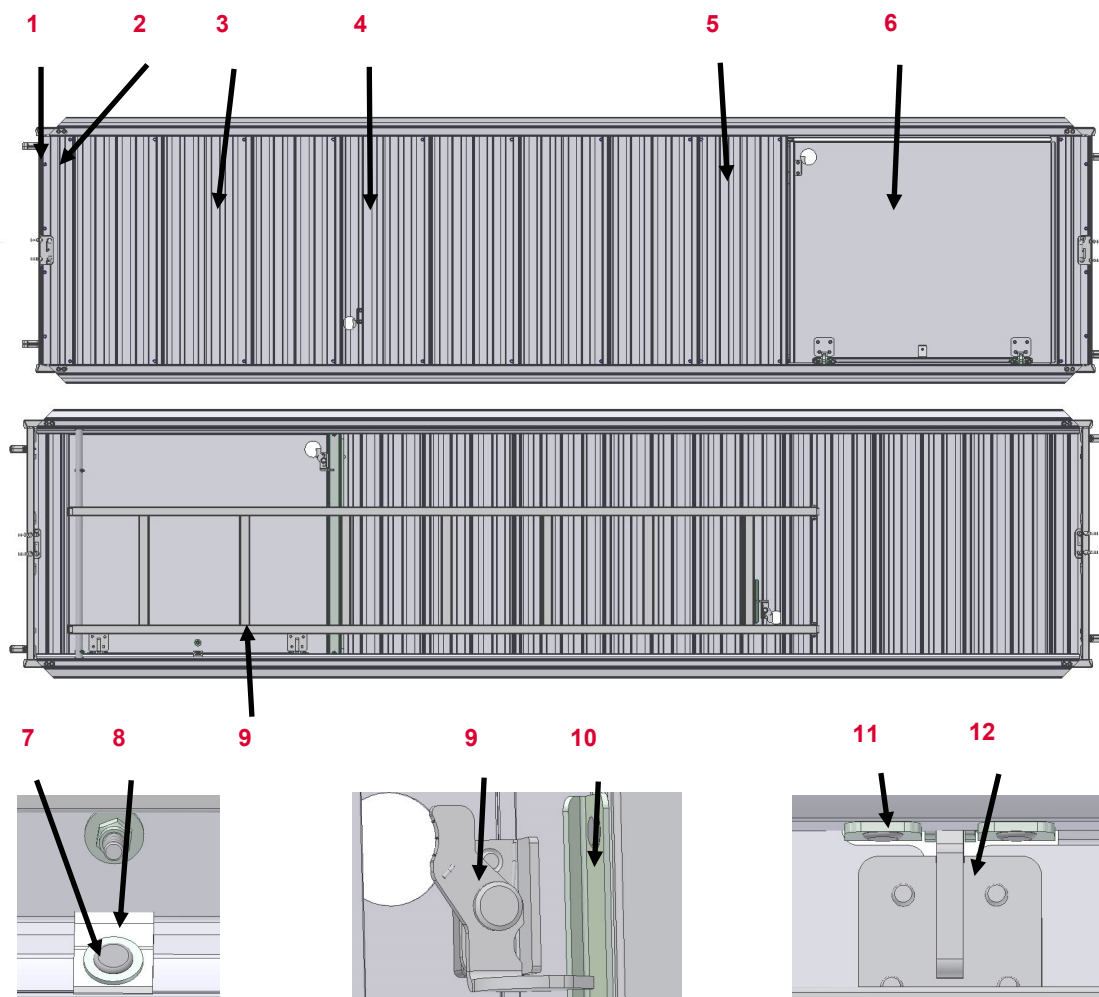
Podlaha s průřezem UAA-L

| Číslo | Popis | Číslo výrobku |
|---|---|---|
| 1 | Kování | 132971 |

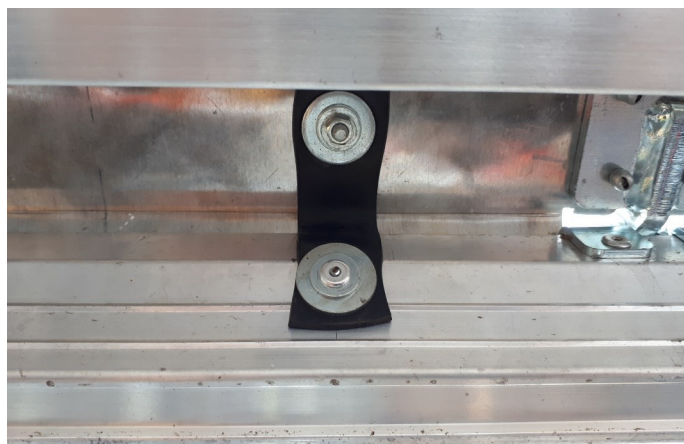
Guma EPDM 65

- Opotřebovaná
- Nařízlá/ uříznutá

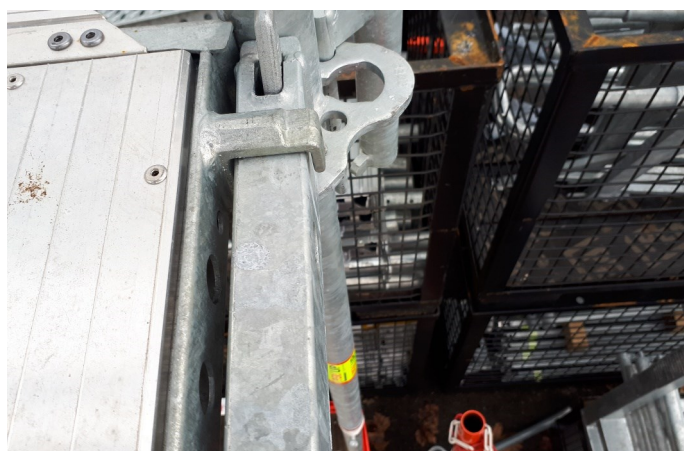
Háčky na kování

- Bez prasklin v háčcích a ohnutí ≤ 5 mm
- Ohnutí > 5 mm
- Praskliny v háčcích
