PERI Nájemní kritéria

Fasádní lešení PERI UP

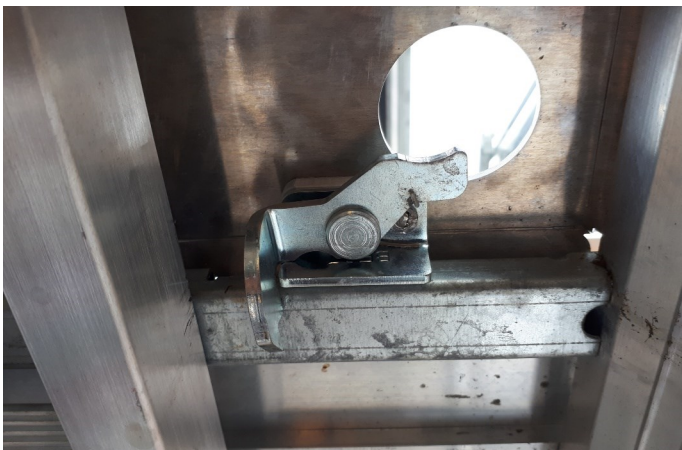
Nefunkční západka

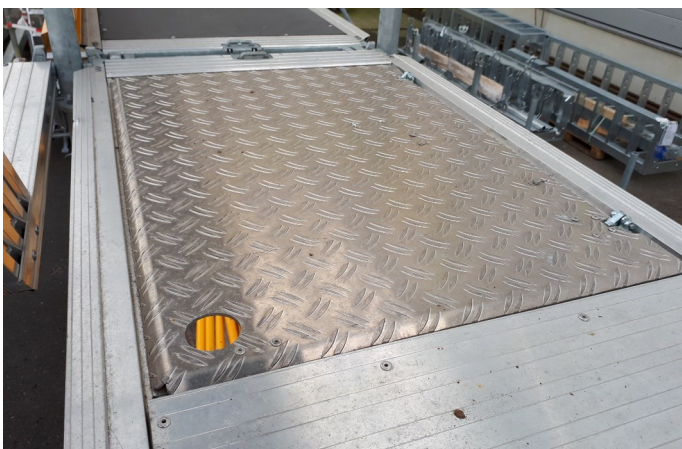
Průlez

- Opotřebovaný

- Poškozen silou

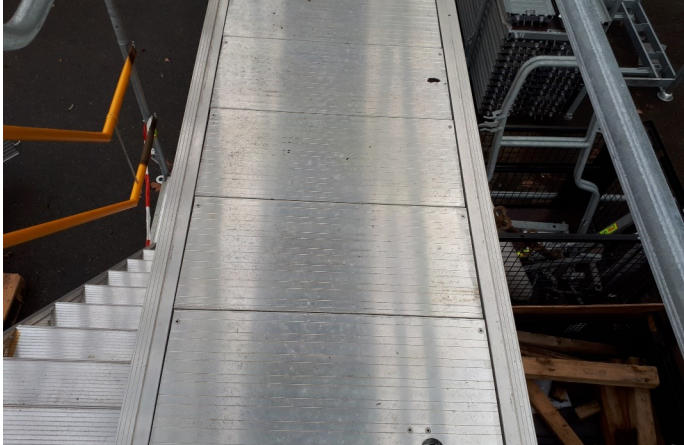
| Podlaha s průlezem UAA | Popis | Instrukce | Fakturace | Typ | |
|--|---|--|---|--|---|
| | Hliníkový profil | | | | |
| | <ul style="list-style-type: none"> ■ Praskliny v profilu | | | | |
| <ul style="list-style-type: none"> ■ Díry > Ø 5 mm | Základní blok | | 133014 (Základní blok) | | |

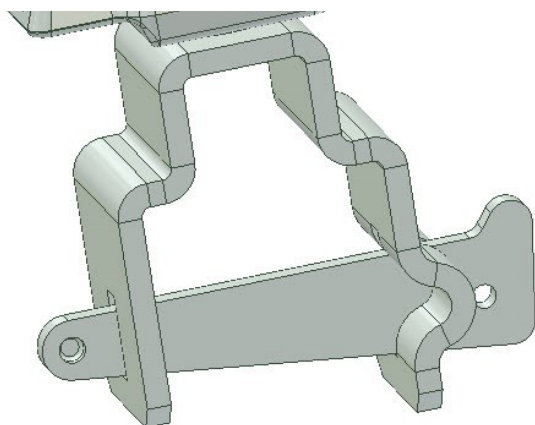
Ohnutý držák

- Lze narovnat
- Nelze narovnat

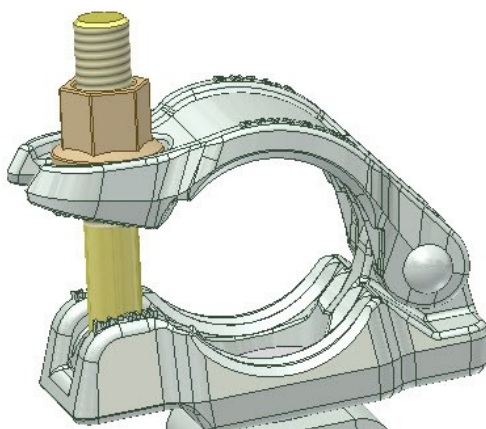
Šroub s klad. hlavou | Matice

- Chybí
- Poškozeno silou (nefunkční)

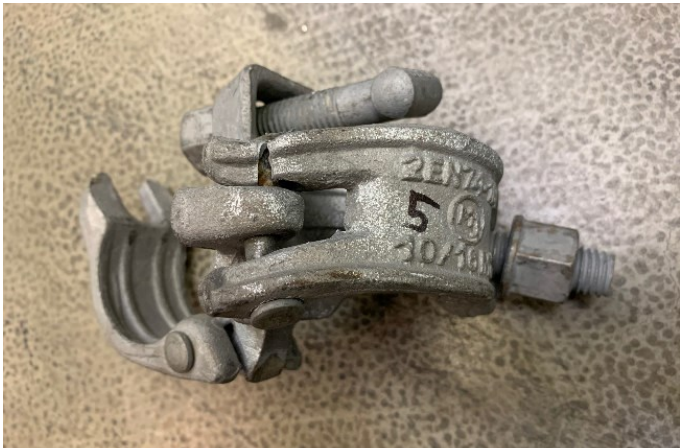
| Lešenářské spojky | Popis | Instrukce | Fakturace | Typ |
|--|---|---|--|--|
| | Poškozená polovina spojky | | | |

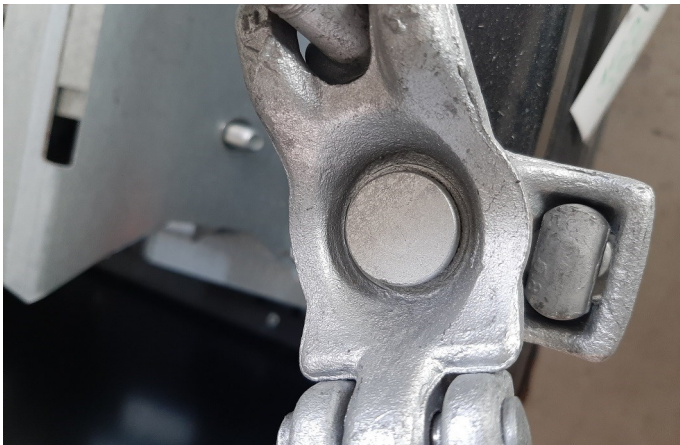
| Lešenářské spojky | Popis | Instrukce | Fakturace | Typ |
|--|---|---|--|--|
| | Otočný kloub je poškozen | | | |

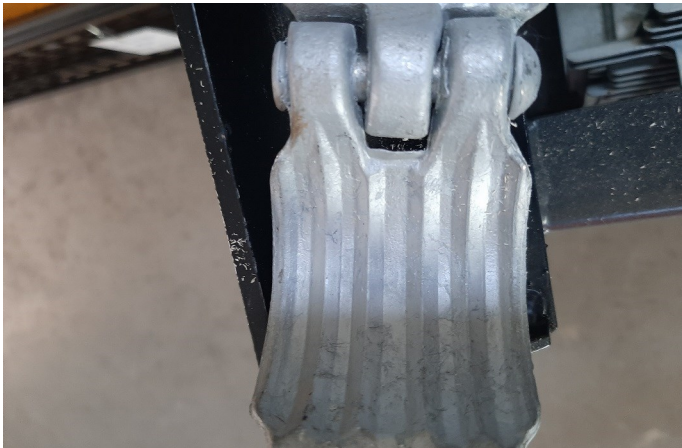
| Lešenářské spojky | Popis | Instrukce | Fakturace | Typ |
|--|--|---|--|--|
| | <p>Vada vnitřního vroubkování</p> <p>Pro spoje bez vrobkouvání od výrobce toto kritérium neplatí</p> | | | |

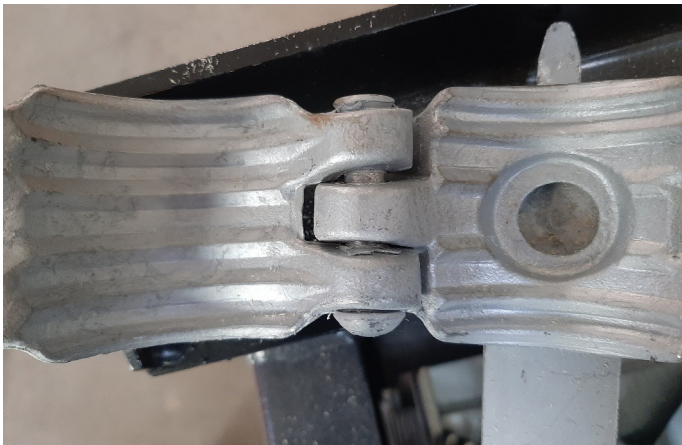
| Lešenářské spojky | Popis | Instrukce | Fakturace | Typ |
|--|--|---|--|--|
| | <p>Poškozený nýt</p> | | | |

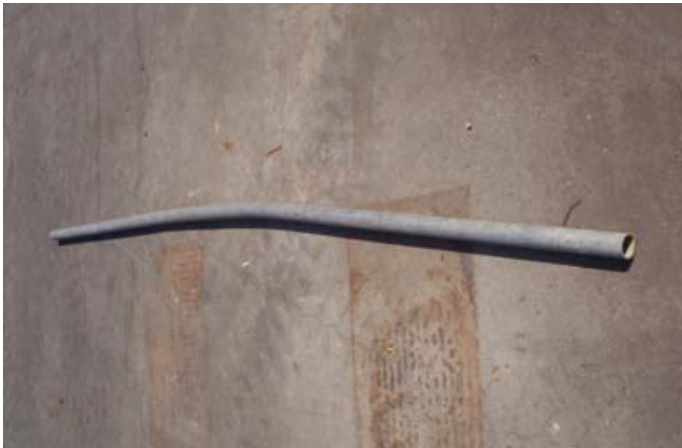
| Lešenářské trubky | Popis | Instrukce | Fakturace | Typ |
|--|--|--|--|--|
| | Ohnutí | | | |
| | <ul style="list-style-type: none"> ■ < L/200 ■ > L/200 | | | |

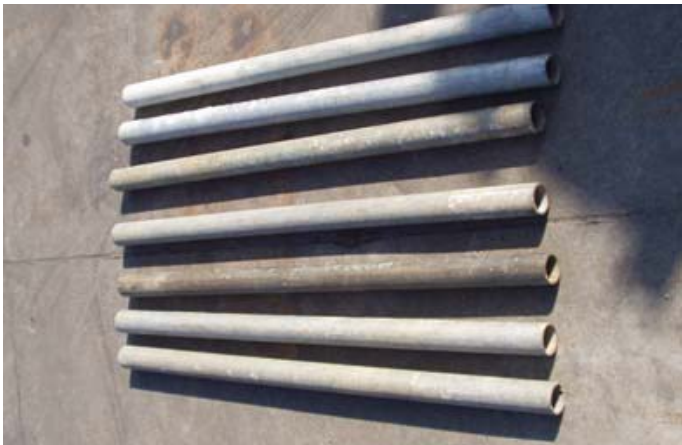
| Lešenářské trubky | Popis | Instrukce | Fakturace | Typ |
|--|--|--|--|--|
| | Zkráceno na stavbě zákazníkem | | | |

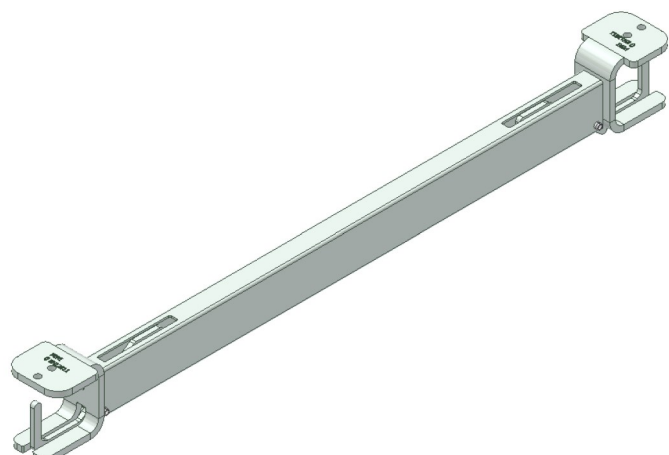
Ohnutí

- Lze narovnat
- Nelze narovnat

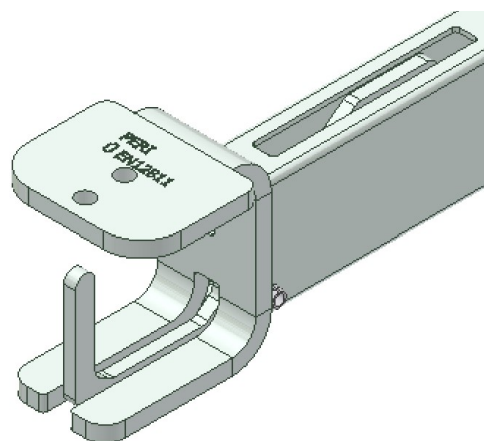
Bezpečnostní západka

- Chybí
- Poškozena silou
