# PERI Nájemní kritéria

## LGS Zastřešení

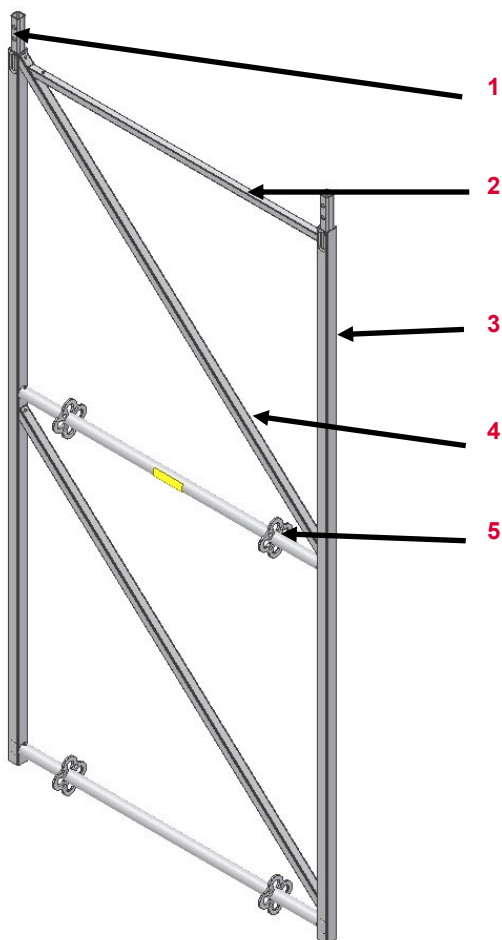
LGS Prvky	Č.	Popis	Číslo výrobku
-----------	----	-------	---------------

1	Trn
2	Svislý sloupek
3	Pásnice
4	Diagonála
5	Rozeta

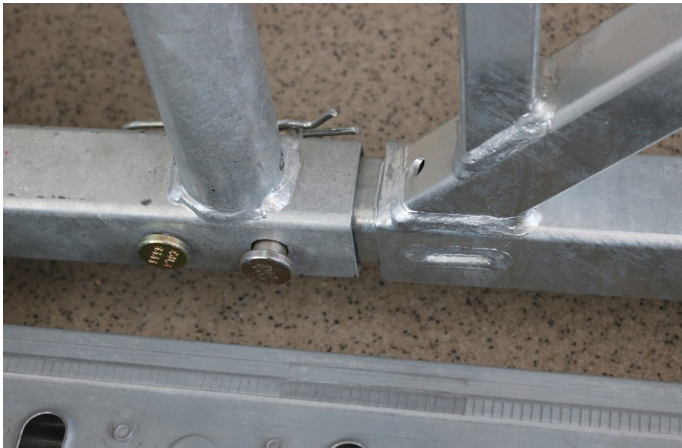
<b>33.50.01 Ohnutý trn</b>			
	<ul style="list-style-type: none"> <li>Osazení je možné a nejsou praskliny v materiálu</li> </ul>			
	<ul style="list-style-type: none"> <li>Není možné osazení</li> </ul>			
	<ul style="list-style-type: none"> <li>praskliny v materiálu</li> </ul>

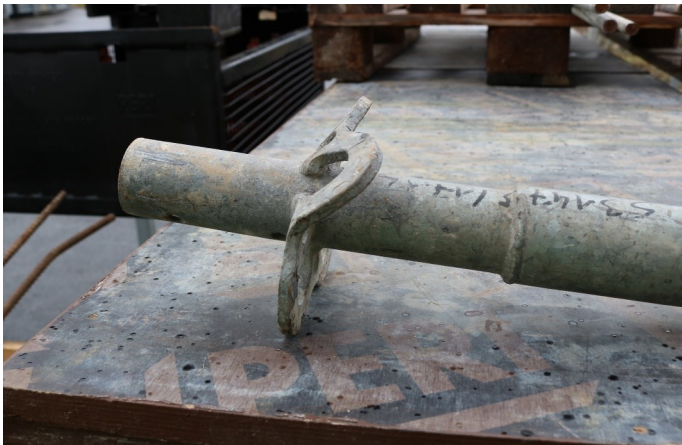
<b>33.50.02 Ohnutá rozeta</b>			
	<ul style="list-style-type: none"> <li>≤ 20 mm</li> </ul>			
	<ul style="list-style-type: none"> <li>&gt; 20 mm</li> </ul>			
	<ul style="list-style-type: none"> <li>Prasklina v rozetě</li> </ul>

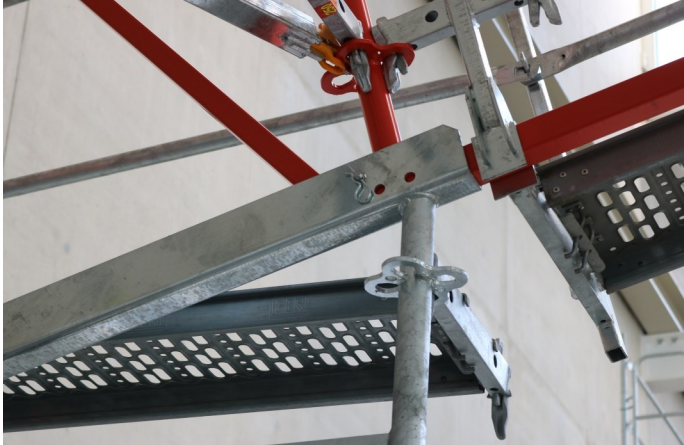
<b>33.50.05 Ohnutý nosník</b>			
	■ Osazení je možné

■ Osazení není možné

■ Prasklina v materiálu

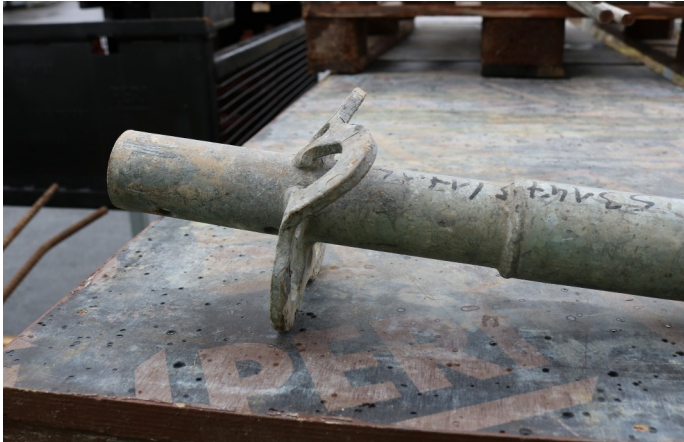
<b>33.50.06 Ohnutá rozeta</b>			
	■ ≤ 20 mm

■ > 20 mm

■ Prasklina v materiálu

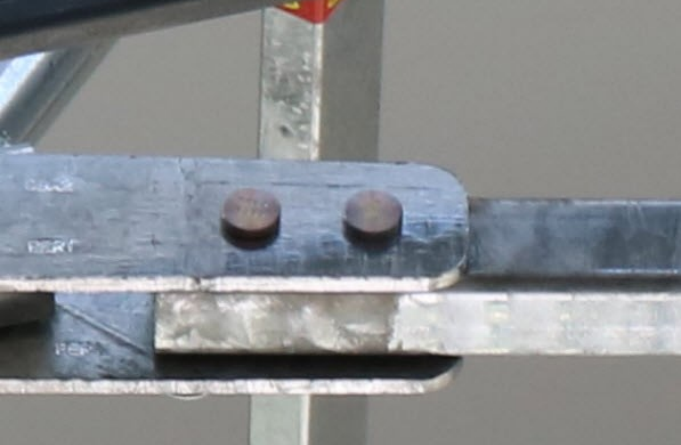
<b>33.50.07 Nýt   Závlačka   Šouby   Matice</b>			
	<ul style="list-style-type: none"> <li>■ Chybějící</li> </ul>

<ul style="list-style-type: none"> <li>■ Poškození hrubou silou</li> </ul>

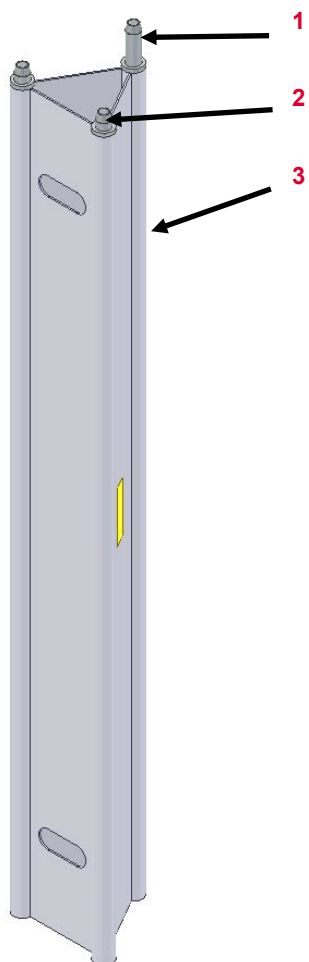
Kolejnice al. URT	Č.	Popis	Číslo výrobku
-------------------	----	-------	---------------

1	Dlouhý trn	104800
2	Krátký trn	104848
3	Kolejnice

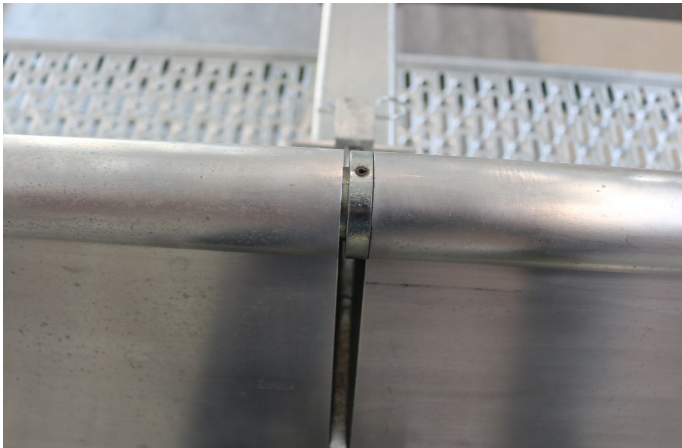
<b>33.50.11 Spoj</b>			
	<ul style="list-style-type: none"> <li>■ Chybějící</li> </ul>

<ul style="list-style-type: none"> <li>■ Poškození hrubou silou</li> </ul>

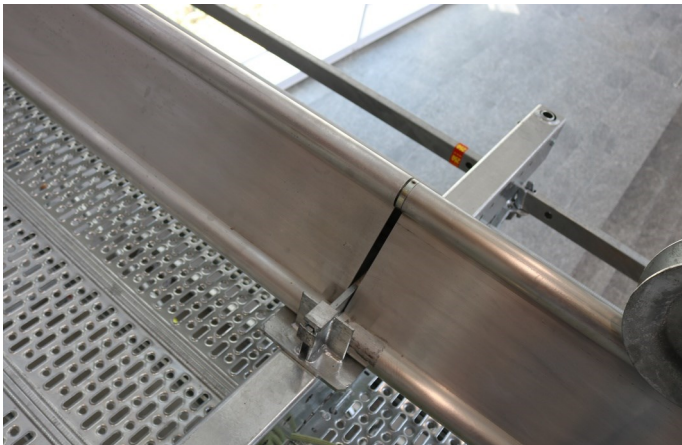
<b>33.50.12 Ohnutá kolejnice</b>			
	<ul style="list-style-type: none"> <li>■ Pojezd je možný</li> </ul>

<ul style="list-style-type: none"> <li>■ Není možný pojezd</li> </ul>

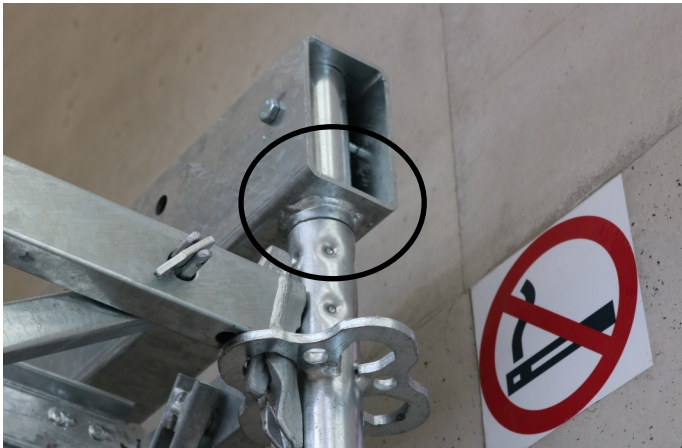
<b>33.50.13 Spojení ohnuté/ promáčknuté</b> <ul style="list-style-type: none"> <li>■ Vložení svislého sloupku je možné</li> </ul>

<ul style="list-style-type: none"> <li>■ Osazení není možné</li> </ul>

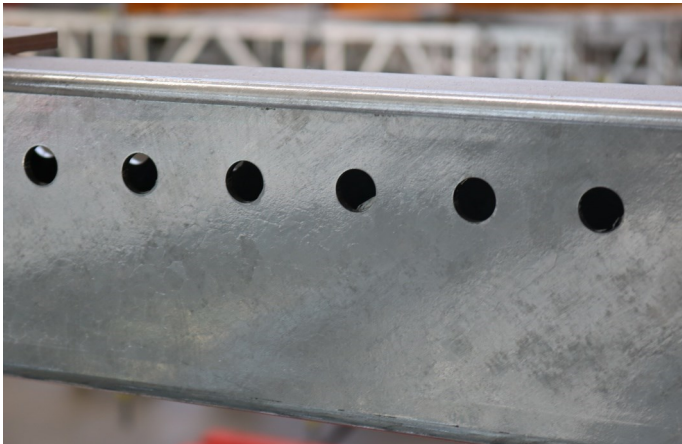
<b>33.50.14 Zvětšený průměr děr</b> <ul style="list-style-type: none"> <li>■ <math>\varnothing &gt; 18</math> mm</li> </ul>

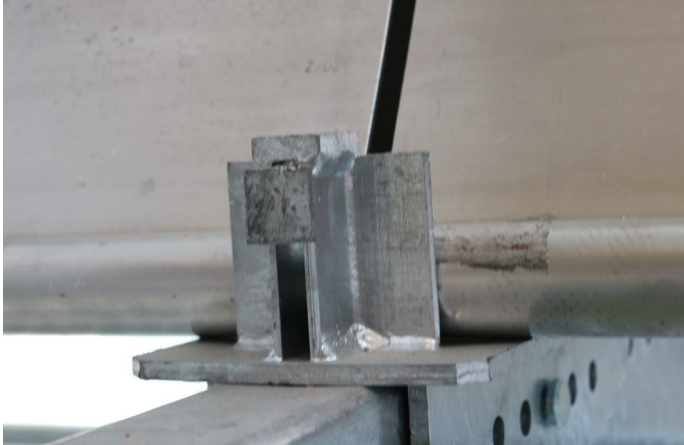
<p><b>33.50.15 Ohnuté spojení</b></p> <ul style="list-style-type: none"> <li>■ Osazení je možné (Kolejnice může být vložena)</li> <li>■ Osazení není možné</li> </ul>	<p>

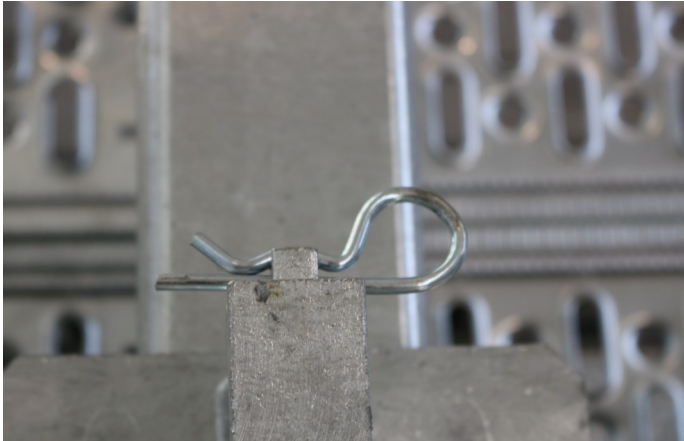
<p><b>33.50.16 Chybějící závlačka</b></p>	<p>

022230 (Závlačka)         </p>	<p>

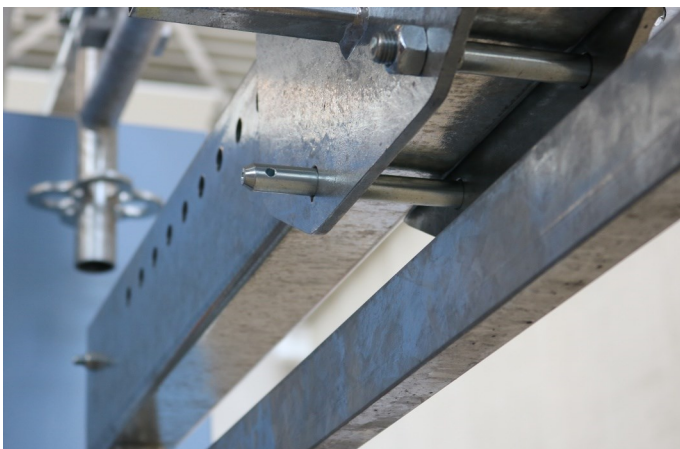
### 33.50.21 Nýt / Závlačka

- Chybějící
- Poškození hrubou silou

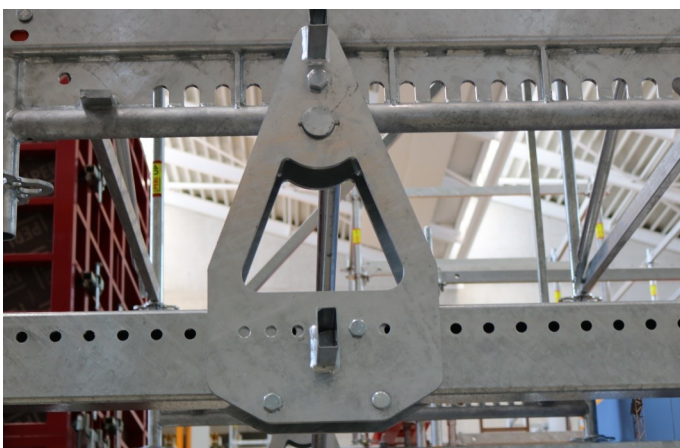
### 33.50.22 Ohnutí / Promáčknutí

- Je možné osazení
- Osazení není možné

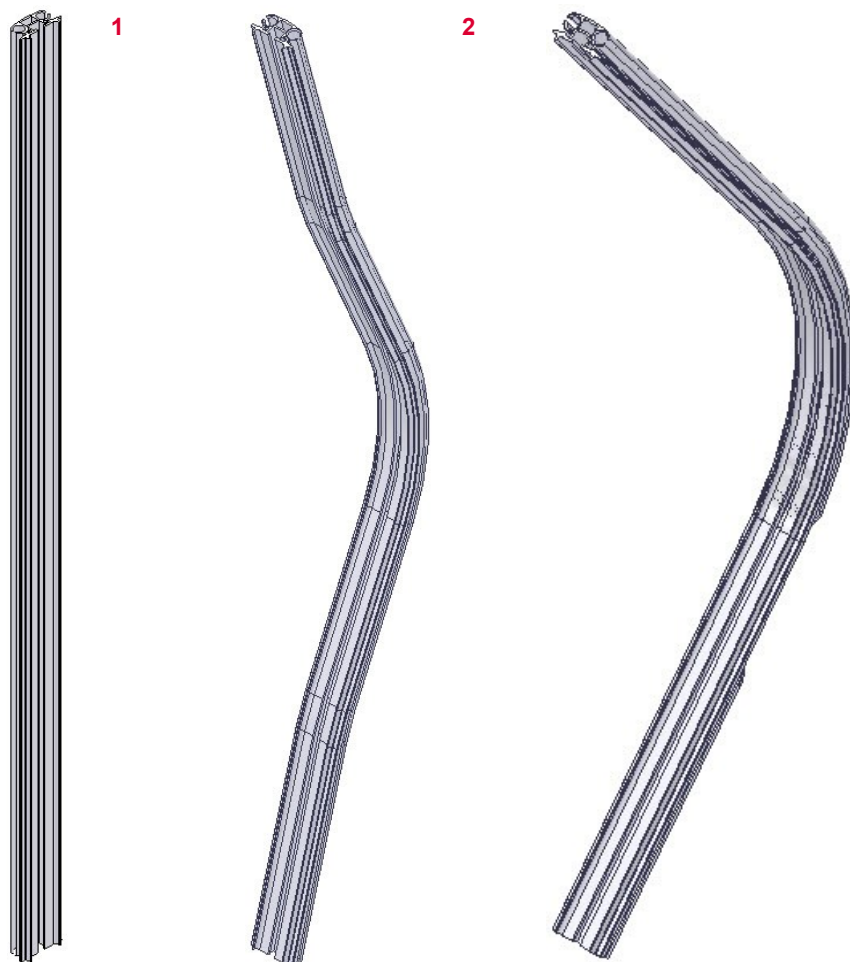
LGS Kolejnice URK	Č.	Popis	Číslo výrobku
-------------------	----	-------	---------------

1	Kolejnice
2	Vrcholová kolejnice
3	Náběhová kolejnice

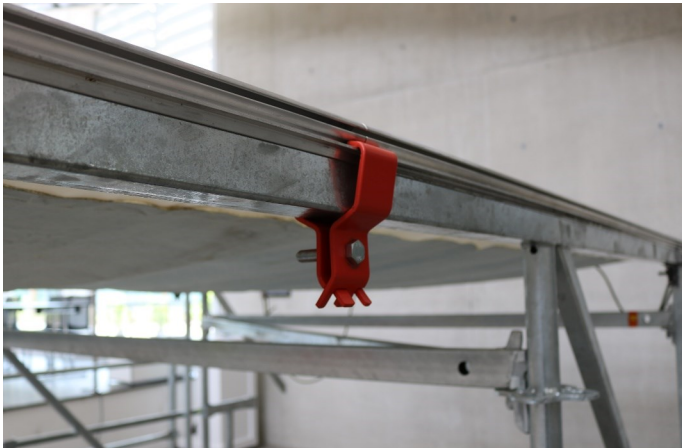
<b>33.50.25 Kolejnice úplně ohnutá</b>			
	<ul style="list-style-type: none"> <li>Možné vložení kederové plachty</li> <li>Není možné vložení kederové plachty</li> </ul>	<ul style="list-style-type: none"> <li>

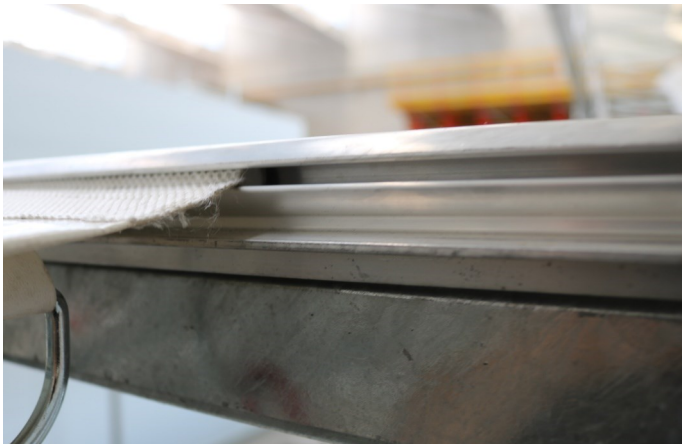
<b>33.50.26 Kolejnice ohnutá   promáčknutá</b>			
	<ul style="list-style-type: none"> <li>Možné vložení kederové plachty</li> <li>Není možné vložení kederové plachty</li> </ul>	<ul style="list-style-type: none"> <li>

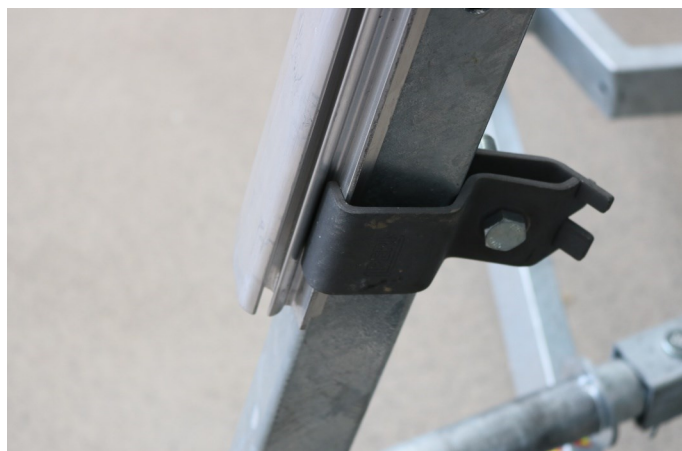
### 33.50.27 Ohnutý háček

- Osazení je možné
- Osazení není možné

125165 (Háček s maticí)  
125162 (Háček bez matice)

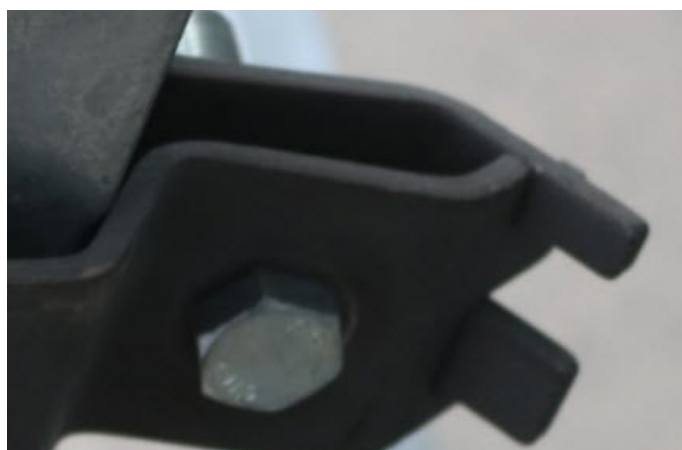
### 33.50.28 Šroub

- Chybějící
- Poškození hrubou silou

126001 (Nýt)

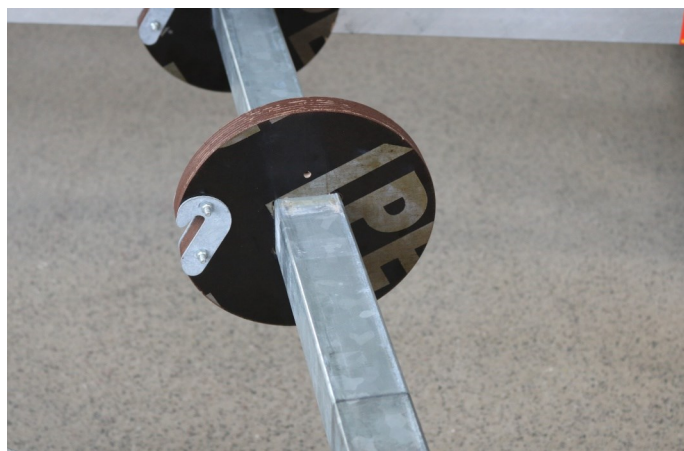
33.50.31 Nepoužitelný kotouč

126949

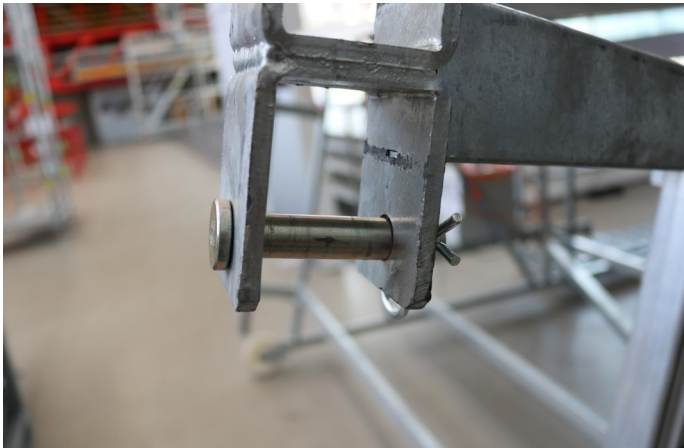
33.50.32 Nýt   Závlačka   Šroub   Matice chybějící

106031 (Nýt) 018060 (Závlačka) 126924 (Šroub) 710330 (Matice)

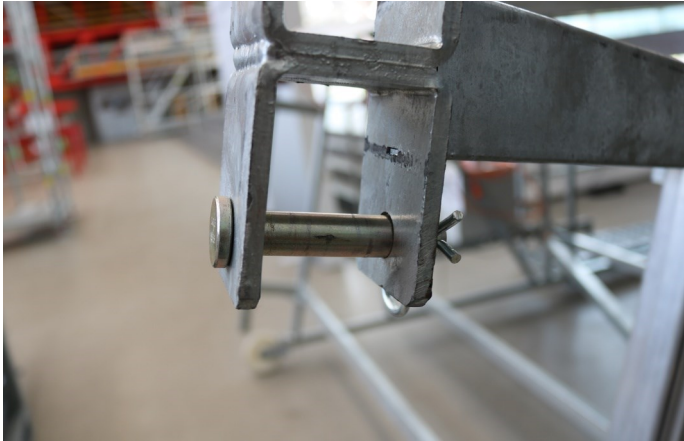
33.50.33 Klínové spojení

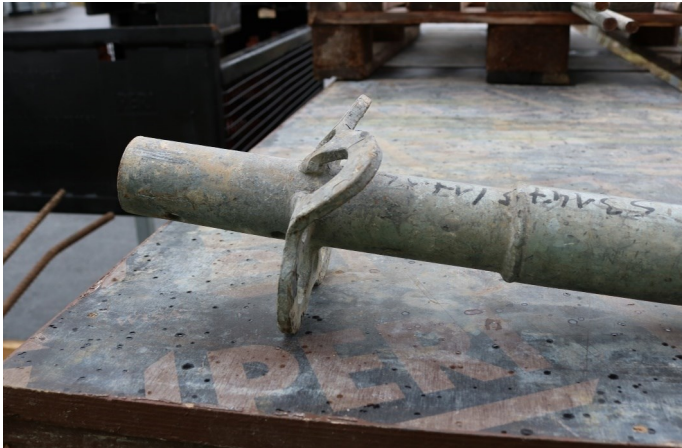
<b>33.50.34 Ohnutá rozeta</b>	<ul style="list-style-type: none"> <li>■ ≤ 20 mm</li> </ul>

<ul style="list-style-type: none"> <li>■ &gt; 20 mm</li> </ul>

<ul style="list-style-type: none"> <li>■ Prasklina v materiálu</li> </ul>

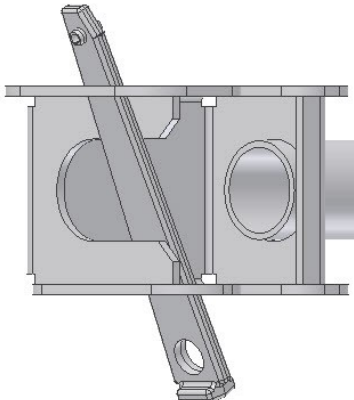
<b>33.50.35 Klínek</b>	<ul style="list-style-type: none"> <li>■ Chybějící</li> </ul>

<ul style="list-style-type: none"> <li>■ Nepoužitelný</li> </ul>	<ul style="list-style-type: none"> <li>

024250 (Klínek)   105365 (Závlačka)                 </li> </ul>
