# PERI Nájemní kritéria

## Nosníky GT 24

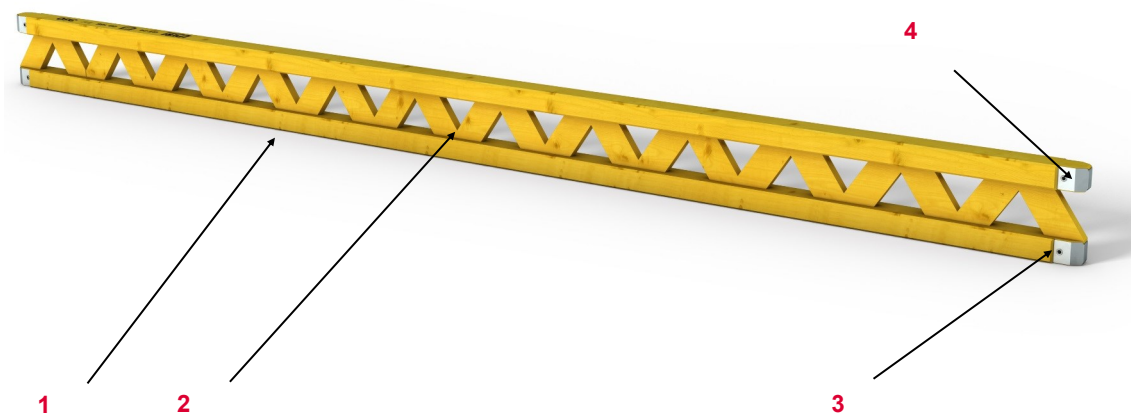
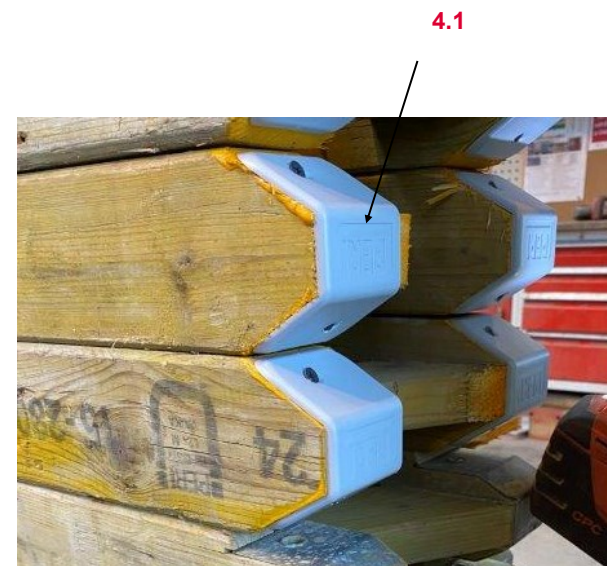
1	Pásnice	
2	Stojina	
3	Nýt	726040
4	Koncovka	726041
4.1	Plastová koncovka	133131

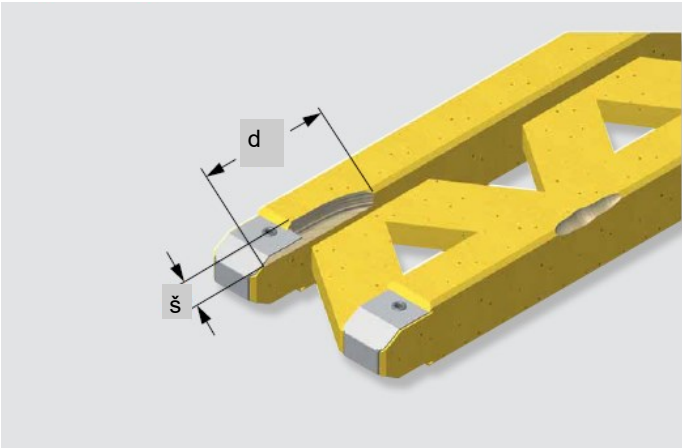
<b>01.05 Odštípnutí</b> <ul style="list-style-type: none"> <li>■ <math>\leq 33</math> mm šířky</li> <li>■ <math>a \leq 35</math> cm délky</li> </ul>

<ul style="list-style-type: none"> <li>■ nebo <math>&gt; 35</math> cm délky</li> <li>■ <math>a \leq 10</math> mm šířky</li> </ul>

<ul style="list-style-type: none"> <li>■ Nebo <math>&gt; 10</math> mm šířky</li> </ul>

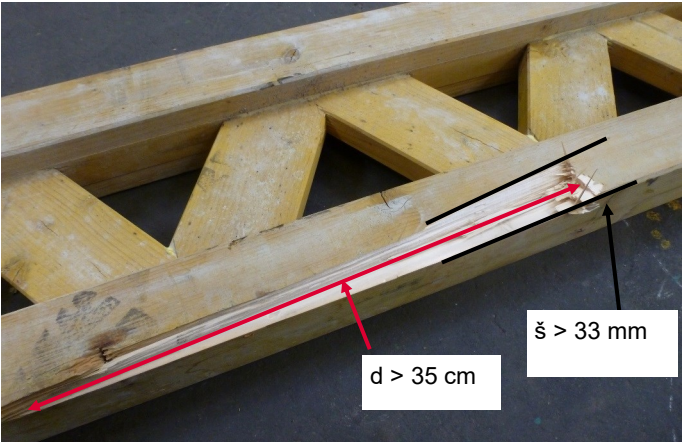
<b>01.06 Odštípnutí</b> <ul style="list-style-type: none"> <li>■ <math>&gt; 33</math> mm šířky</li> </ul>

<ul style="list-style-type: none"> <li>■ nebo <math>&gt; 35</math> cm délky</li> <li>■ <math>a &gt; 10</math> mm šířky</li> </ul>

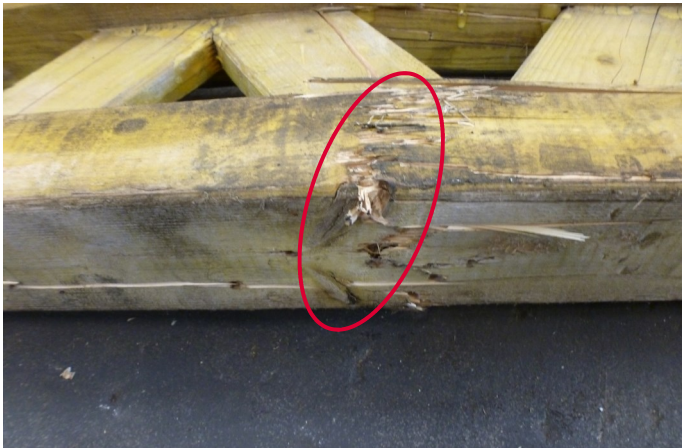
<b>01.07 Zlomení</b>  ■ zlomení způsobené přetížením

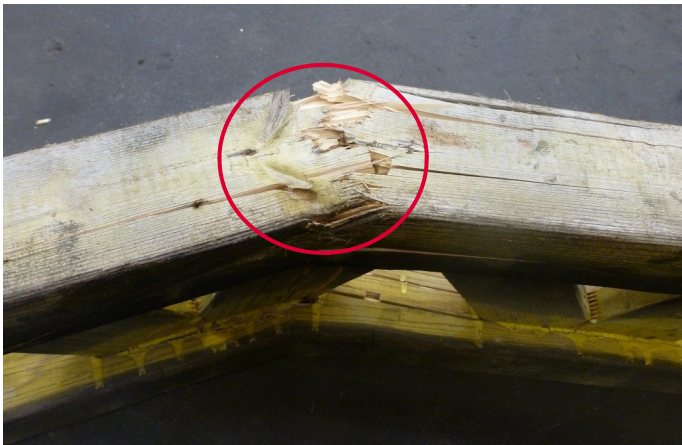
<b>01.08 Zlomení příčně k vláknům</b>

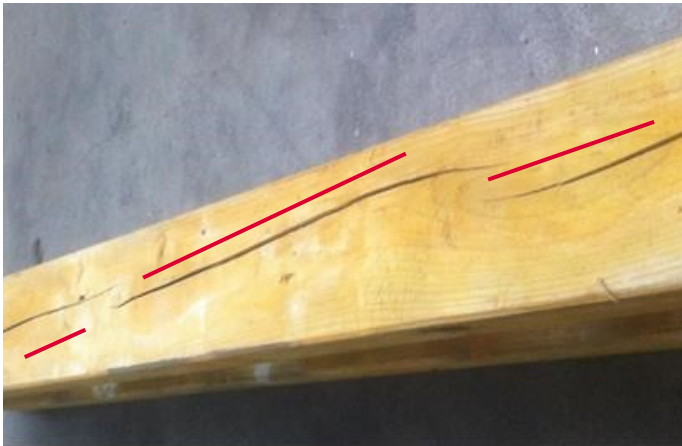
<p><b>01.09 Trhlina v důsledku smrštění</b></p> <ul style="list-style-type: none"> <li>■ trhlina podél vláken</li> <li>■ a trhlina není průběžná</li> <li>■ a max. šířky <math>\leq 4</math> mm</li> <li>■ a max. délky 1 m</li> </ul>

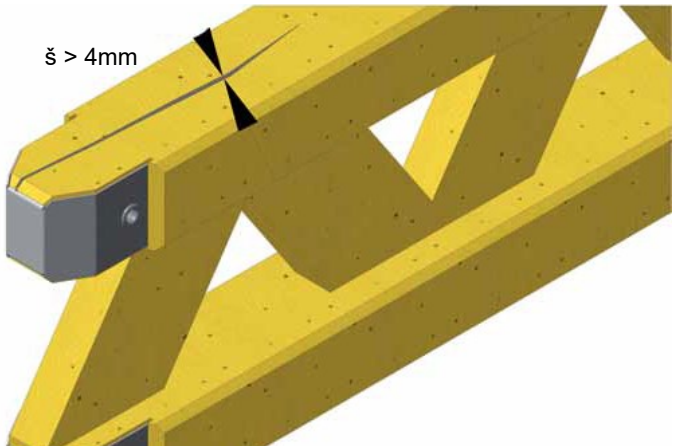
<p><b>01.10 Trhlina v důsledku smrštění</b></p> <ul style="list-style-type: none"> <li>■ šířky <math>&gt; 4</math> mm</li> <li>■ délky <math>&gt; 1</math> m</li> </ul>

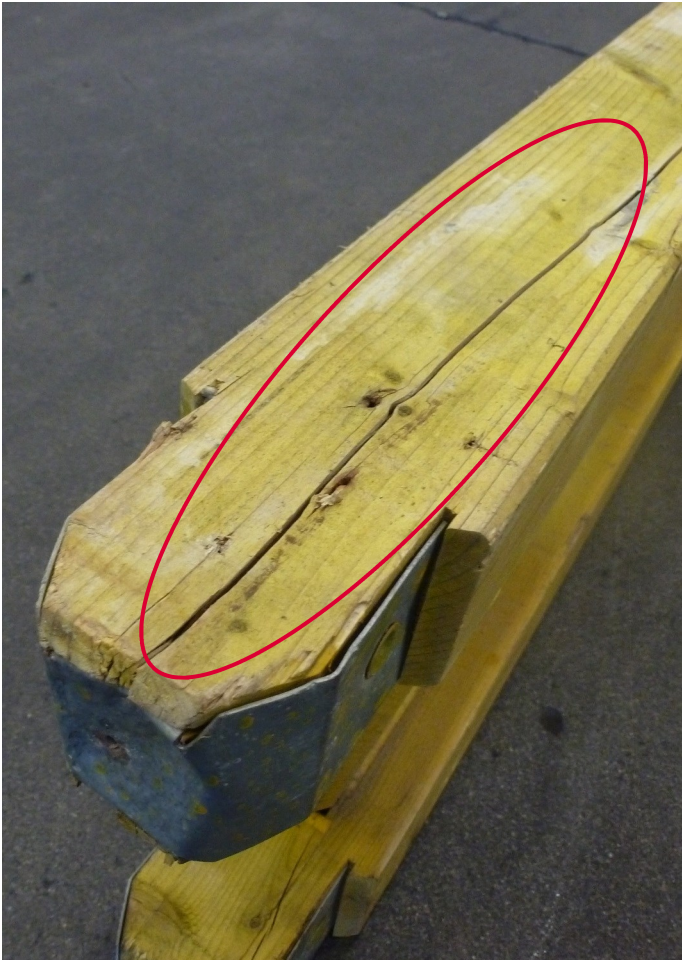
<p><b>01.11 Trhlina v důsledků nesprávného zacházení</b></p> <ul style="list-style-type: none"><li>■ deformovaná koncovka, odštípnutí atd.</li></ul>

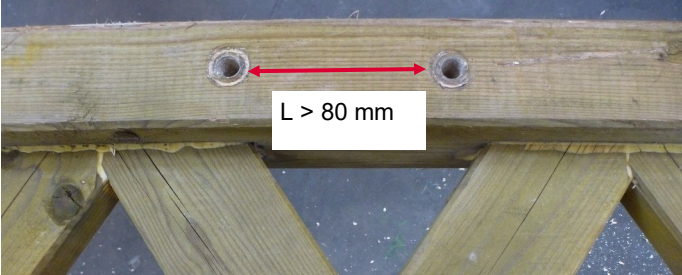
<b>01.15 Otvor M6/M8 v pásnici</b> <ul style="list-style-type: none"> <li>max. 2 díry podélně (v jedné ose)</li> <li>a s minimálním rozestupem 80 mm</li> <li>a vzdálenost k dalšímu otvoru &gt; rastr styčnicků (&gt;300 mm)</li> </ul>

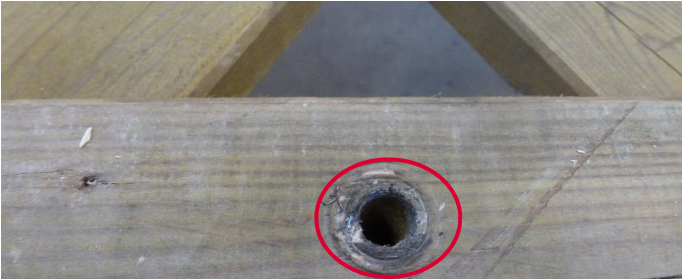
<b>01.16 Otvor <math>\varnothing \leq 12</math> mm v pásnici</b> <ul style="list-style-type: none"> <li>max. 1 díra mezi dvěma styčnický nosníku</li> </ul>

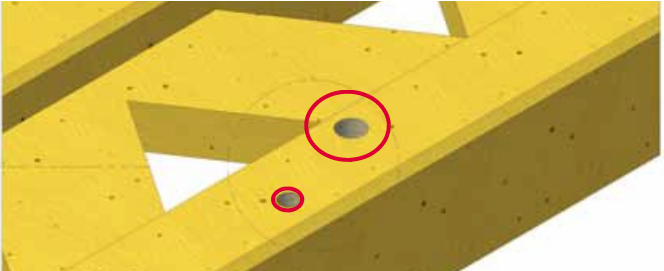
<b>01.17 Otvor <math>\varnothing \leq 12</math> mm v pásnici</b> <ul style="list-style-type: none"> <li>více než 1 díra mezi dvěma styčnický nosníku</li> <li><math>\varnothing &gt; 12</math> mm</li> </ul>

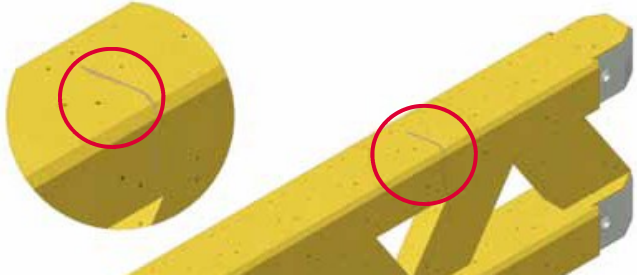
<b>01.18 Zářez v pásnici</b> <ul style="list-style-type: none"> <li>hloubka <math>\leq 2</math> mm mezi dvěma styčníky</li> </ul>

<ul style="list-style-type: none"> <li>Nebo hloubka <math>&gt; 2</math> mm</li> </ul>

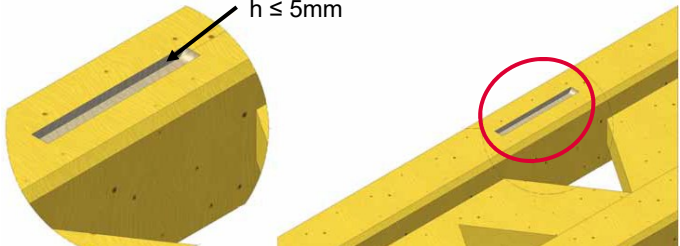
<p><math>h \leq 5</math>mm</p>	<b>01.19 Zářez v pásnici</b> <ul style="list-style-type: none"> <li>řez podélně s vlákny hloubka <math>\leq 5</math> mm</li> <li>a max. 1 mezi dvěma styčníky</li> </ul>

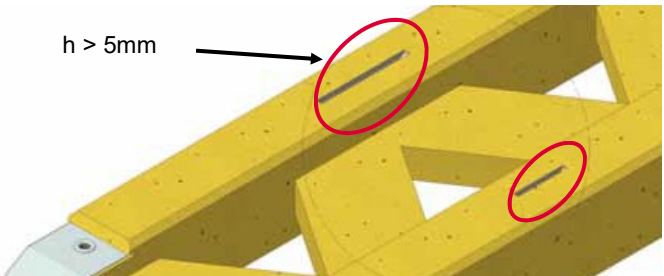
<p><math>h &gt; 5</math>mm</p>	<b>01.20 Zářez v pásnici</b> <ul style="list-style-type: none"> <li>řez podélně s vlákny <math>\leq 5</math> mm</li> <li>a více než jeden řez mezi dvěma styčníky</li> </ul>

<ul style="list-style-type: none"> <li>nebo hloubka <math>&gt; 5</math> mm</li> </ul>

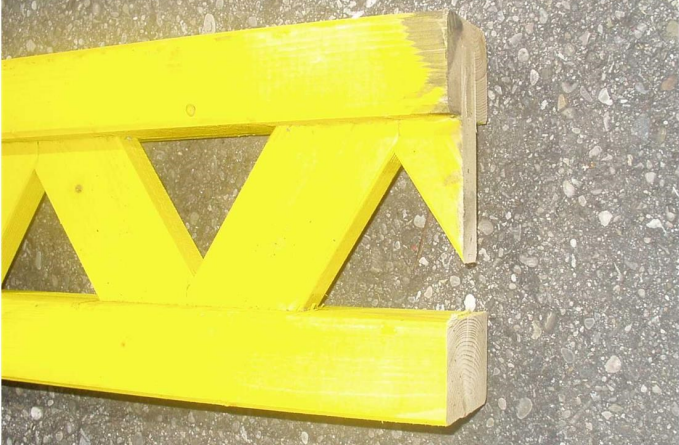
<p>01.21 Nosník není zaříznutý dle standardů PERI</p>

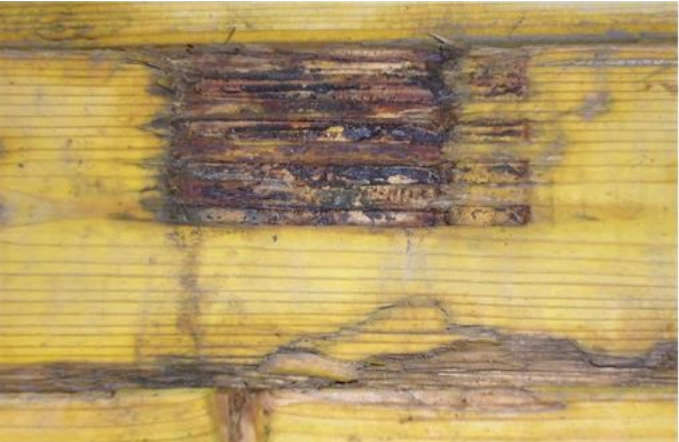
<p>01.22 Pásnice poškozená vibrátorem</p> <ul style="list-style-type: none"> <li>■ otláčená místa <math>\leq 2,5\text{mm}</math></li> </ul>

<ul style="list-style-type: none"> <li>■ otláčená místa <math>&gt; 2,5\text{mm}</math></li> </ul>

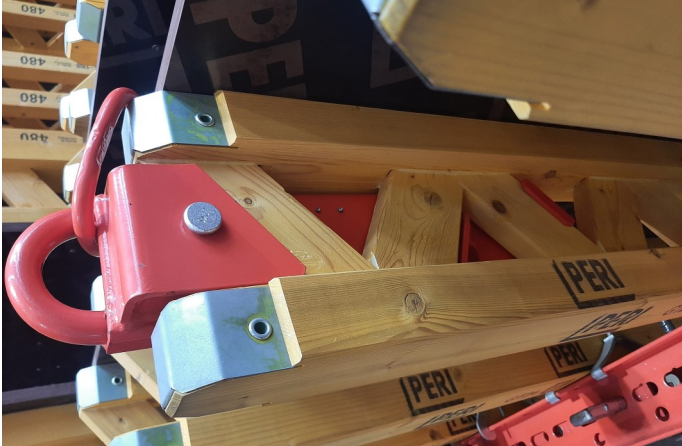
<p>Nosník nemůže být osazen Jeřabovou lištou z důvodu špat- ného zkrácení (Na obrázku je vidět příklad správného osazení lišty)</p>

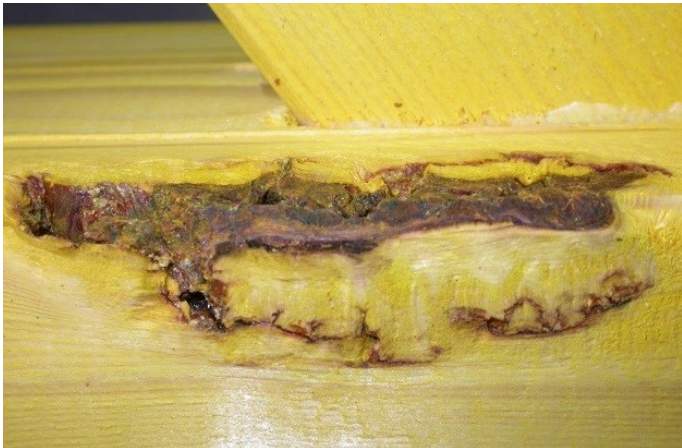
<b>01.01 Zárostlá kůra</b>

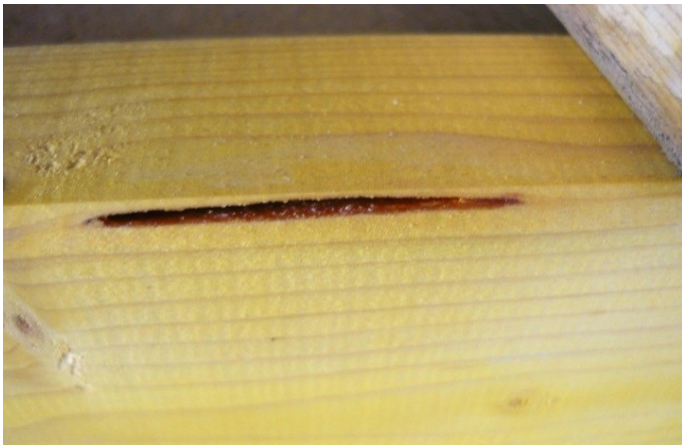
<b>01.02 Stopy pryskyřice</b> ■ ≤ 5 mm

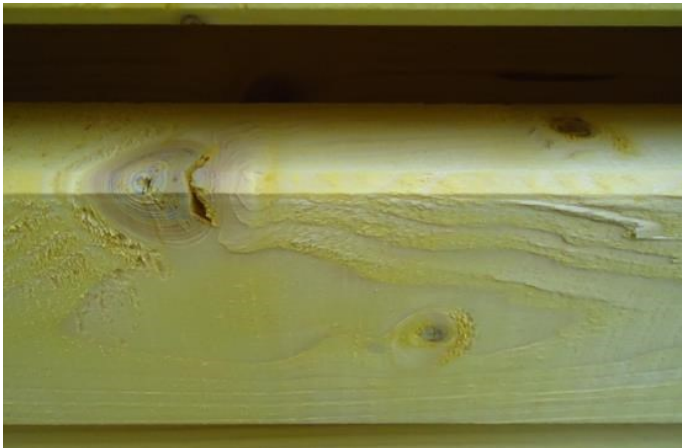
01.03 Suk na hraně nosníku

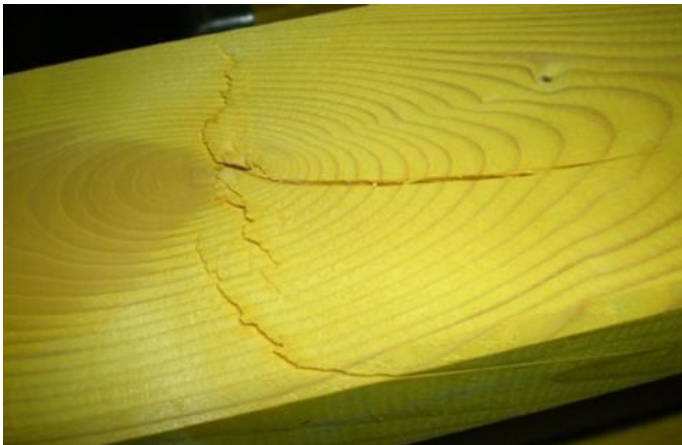
01.04 Vrcholový zlom

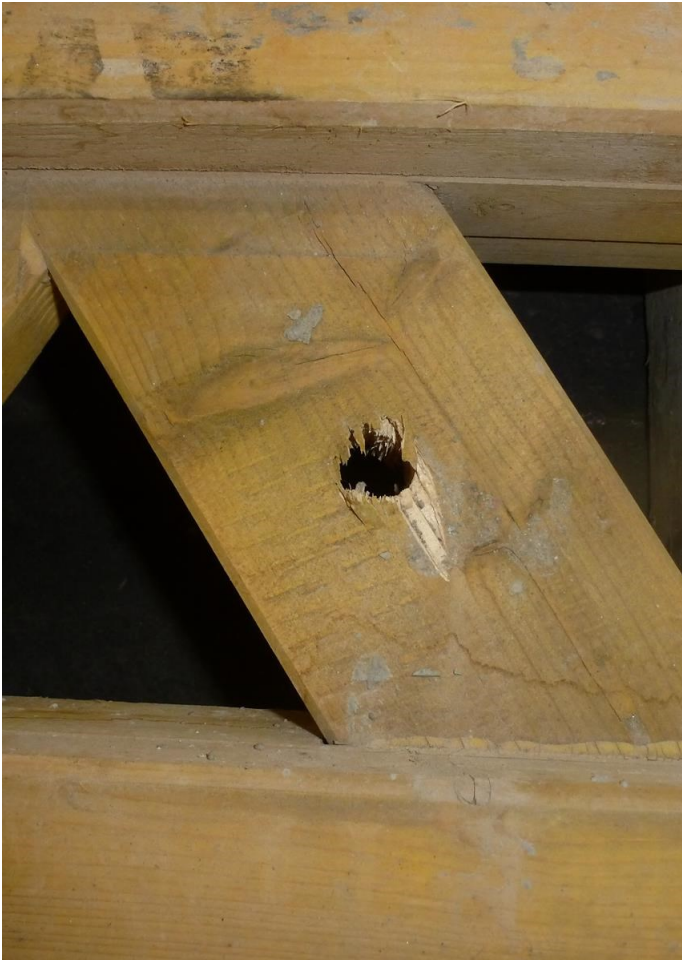
<b>01.23 Otvor ve stojně</b> <ul style="list-style-type: none"> <li>■ <math>\leq \text{Ø } 18 \text{ mm}</math></li> <li>■ a max. jeden otvor ve stojně</li> </ul>

<ul style="list-style-type: none"> <li>■ otvor <math>\leq \text{Ø } 18 \text{ mm}</math></li> <li>■ a více než jeden otvor ve stojně</li> </ul>

<ul style="list-style-type: none"> <li>■ otvor <math>&gt; \text{Ø } 18\text{mm}</math></li> </ul>

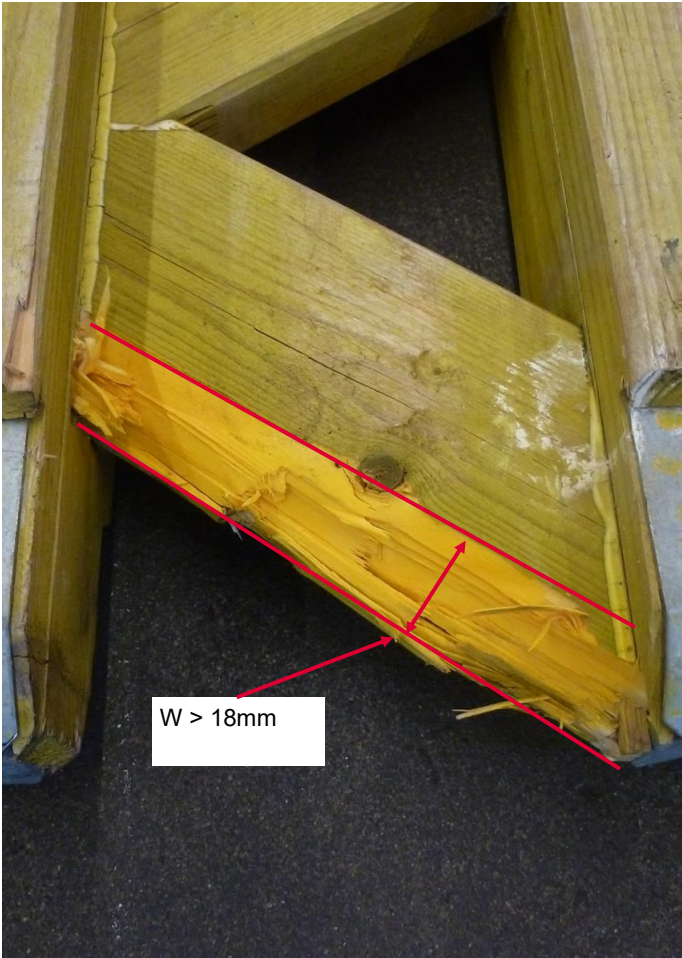
<b>01.24 Odštípnutí</b> <ul style="list-style-type: none"> <li>■ šířky <math>\leq</math> 18 mm</li> </ul>

<ul style="list-style-type: none"> <li>■ šířky &gt; 18mm</li> </ul>

<ul style="list-style-type: none"> <li>■ zlomená</li> </ul>

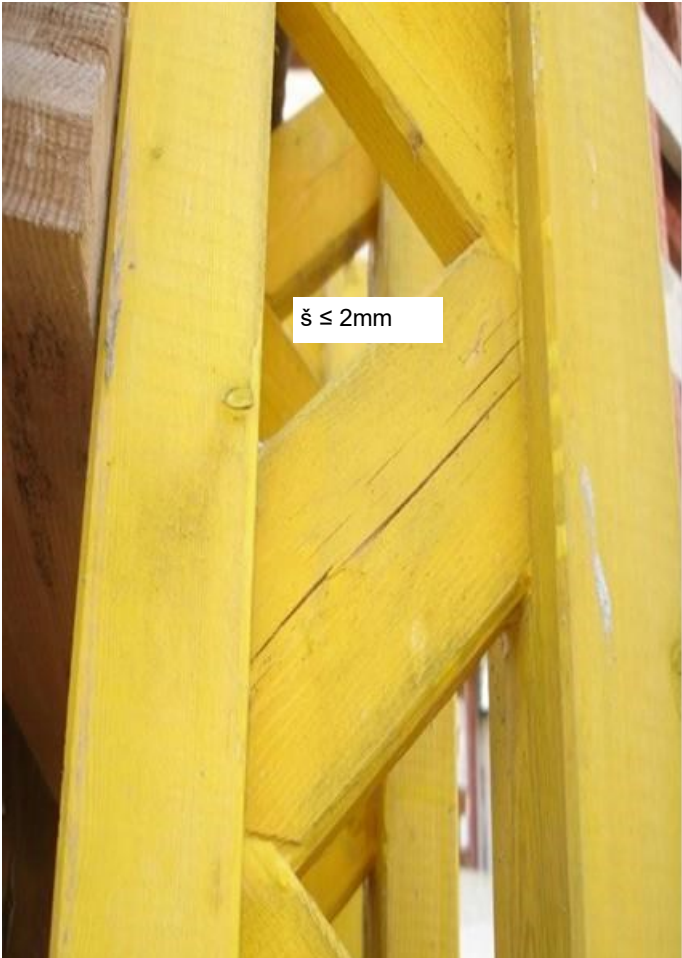
<b>01.25 Prasklina ve stojně</b>			
	■ prasklina kolmo ke směru vláken

■ prasklina ve směru vláken $\leq 2$ mm

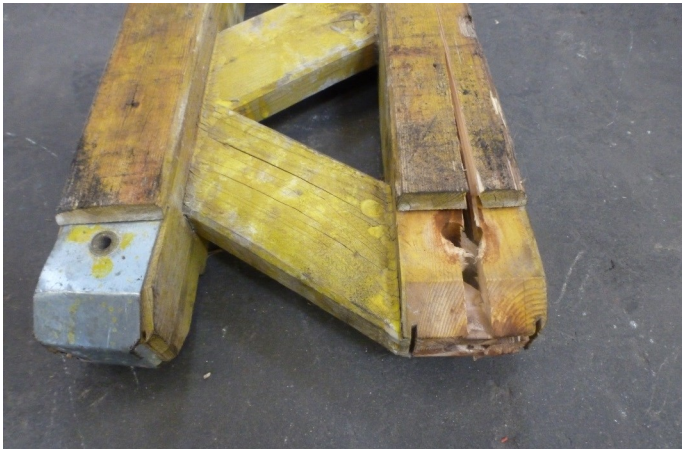
<b>01.26 Poškození koncovky nosníku</b>			
	<ul style="list-style-type: none"> <li>u nového typu koncového plechu (pronýtovaný)</li> </ul>

<ul style="list-style-type: none"> <li>u starého typu koncového plechu</li> </ul>

<ul style="list-style-type: none"> <li>u starého typu koncového plechu s odštipnutím dřeva &gt; 33 mm</li> </ul>
