Kritéria spol. PERI na posuzování nájemního materiálu Zdvihací zařízení

Kriteria posuzování nájemního materiálu

Stav ke dni: 01/2012

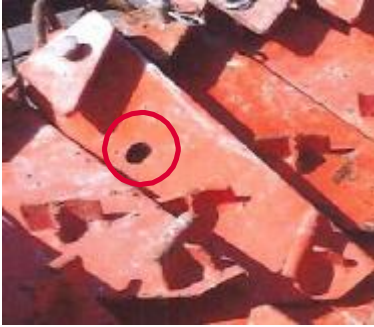
Popis poškození	Pokyny k opravě	Fakturace
<p>Otvory po vrtání</p>

Šrot	Zákazníkovi vyfakturujte odprodej materiálu z nájmu

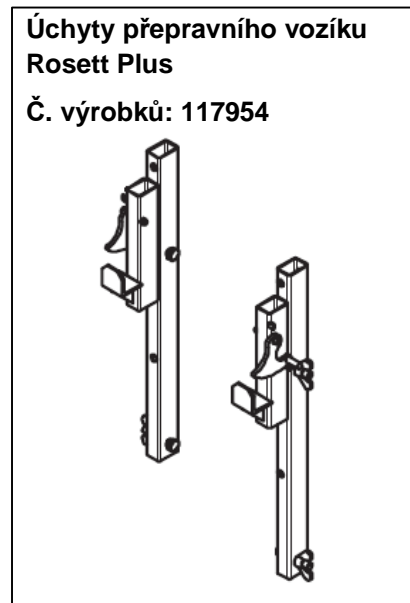
Příslušenství zvedacího a přepravního zařízení s vrátkem č. výr.: 019200

- Kontrola poškození v důsledku koroze
- Kontrola deformace a opotřebení
- Kontrola mechanického poškození
- Kontrola existence všech dílů
- Kontrola trhlin ve svarech + jednotlivých dílech

Popis poškození	Pokyny k opravě	Fakturace
Úchyty přepravního vozíku MP (118114) Trhliny Deformace Ohnutí Chybějící součást Kompletní adaptér vpravo Adaptér vpravo Šroub ISO4014-M16X080-8-VZ Křídlová matice DIN315-M16-GT-C-VZ Kompletní pojistka vpravo Šroub s válcovou hlavou ISO4762-M08X060-8.8VZ Podložka ISO7089-08-200HV-VZ Šestihránná matice ISO7042-M08-8-VZ Kompletní adaptér vlevo Adaptér vlevo Šroub ISO4014-M16X080-8-VZ Křídlová matice DIN315-M16-GT-C-VZ Kompletní pojistka vlevo Šroub s válcovou hlavou ISO4762-M08X060-8.8VZ Podložka ISO7089-08-200HV-VZ Šestihránná matice ISO7042-M08-8-VZ	Šrot Šrot Šrot Namontujte nové	Č. výr. 721944 Č. výr. 721980 Č. výr. 710222 Č. výr. 722360 Č. výr. 721982 Č. výr. 722355 Č. výr. 780354 Č. výr. 711071 Č. výr. 721935 Č. výr. 721989 Č. výr. 710222 Č. výr. 722360 Č. výr. 721996 Č. výr. 722355 Č. výr. 780354 Č. výr. 711071
Úchyty přepravního vozíku Rosett (118605) Trhliny Deformace Ohnutí Chybějící součást Kompletní výsuvná trubka vpravo Rosett Výsuvná trubka vpravo Rosett Upínací kolík ISO8752-08,0X070-VZ Kompletní adaptér vpravo Rosett Adaptér vpravo Rosett Kompletní pojistka vpravo Šroub s válcovou hlavou ISO4762-M08X060-8.8VZ Šestihránná matice ISO7042-M08-8-VZ Podložka ISO7089-08-200HV-VZ Šroub ISO4014-M16X080-8.8-VZ Křídlová matice DIN315-M16-GT-C-VZ Kompletní výsuvná trubka vlevo Rosett Výsuvná trubka vlevo Rosett Upínací kolík ISO8752-08,0X070-VZ Kompletní adaptér vlevo Rosett Adaptér vlevo Rosett Kompletní pojistka vlevo Šroub s válcovou hlavou ISO4762-M08X060-8.8VZ Šestihránná matice ISO7042-M08-8-VZ Podložka ISO7089-08-200HV-VZ Šroub ISO4014-M16X080-8.8-VZ Křídlová matice DIN315-M16-GT-C-VZ	Šrot Šrot Šrot Namontujte nové	Č. výr. 118601 Č. výr. 118600 Č. výr. 770013 Č. výr. 118598 Č. výr. 118597 Č. výr. 721982 Č. výr. 722355 Č. výr. 711071 Č. výr. 780354 Č. výr. 710222 Č. výr. 722360 Č. výr. 118604 Č. výr. 118603 Č. výr. 770013 Č. výr. 118595 Č. výr. 118594 Č. výr. 721996 Č. výr. 722355 Č. výr. 711071 Č. výr. 780354 Č. výr. 710222 Č. výr. 722360

Popis poškození	Pokyny k opravě	Fakturace
Úchyty přepravního vozíku Rosett Plus (117954)		
Trhliny	Šrot	
Deformace	Šrot	
Ohnutí	Šrot	
Chybějící součást	Namontujte nové	
Kompletní výsuvná trubka vpravo Plus		Č. výr. 117851
Výsuvná trubka vpravo Plus		Č. výr. 117947
Upínací kolík ISO8752-08,0X070-VZ		Č. výr. 770013
Kompletní adaptér vpravo Plus		Č. výr. 117848
Adaptér vpravo Plus		Č. výr. 117951
Kompletní pojistka vpravo		Č. výr. 721982
Šroub s válcovou hlavou ISO4762-M08X060-8.8VZ		Č. výr. 722355
Šestihranná matice ISO7042-M08-8-VZ		Č. výr. 711071
Podložka ISO7089-08-200HV-VZ		Č. výr. 780354
Šroub ISO4014-M16X080-8.8-VZ		Č. výr. 710222
Křídlová matice DIN315-M16-GT-C-VZ		Č. výr. 722360
Kompletní výsuvná trubka vlevo Plus		Č. výr. 117850
Výsuvná trubka vlevo Plus		Č. výr. 117945
Upínací kolík ISO8752-08,0X070-VZ		Č. výr. 770013
Kompletní adaptér vlevo Plus		Č. výr. 117849
Adaptér vlevo Plus		Č. výr. 117953
Kompletní pojistka vlevo		Č. výr. 721996

Šroub s válcovou hlavou ISO4762-M08X060-8.8VZ		Č. výr. 722355
Šestihranná matice ISO7042-M08-8-VZ		Č. výr. 711071
Podložka ISO7089-08-200HV-VZ		Č. výr. 780354
Šroub ISO4014-M16X080-8.8-VZ		Č. výr. 710222
Křídlová matice DIN315-M16-GT-C-VZ		Č. výr. 722360
Úchyty přepravního vozíku PD8 (118115)		
Trhliny	Šrot	
Deformace	Šrot	
Ohnutí	Šrot	
Chybějící součást	Namontujte nové	
Výsuvná trubka vpravo		Č. výr. 721942
Výsuvná trubka vlevo		Č. výr. 721933

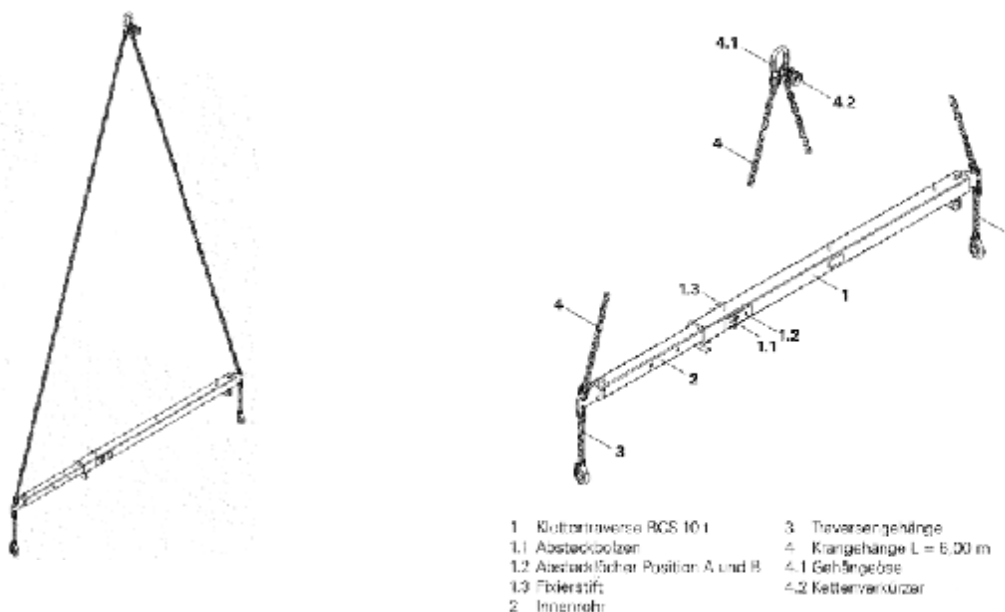
Pokyny k inspekci pronajatého materiálu:
Převravní nosník RCS 10 t
Č. výr. 112986 nebo 412986

- **Kontrola existence typového štítku**
- **Kontrola přítomnosti známky osvědčující provedení technické kontroly**
- **Kontrola deformace a opotřebení všech dílů**
- **Kontrola mechanického poškození**
- **Kontrola existence všech dílů**
- **Kontrola trhlin ve svarech a jednotlivých dílech**
- **Kontrola poškození v důsledku koroze**
- **Kontrola protažení řetězů (upozornění: může docházet k nestejnomyernému protahování řetězů)**

- **Nastavení nosníku na maximální délku**
- **Kontrola volného chodu vnitřního profilu**
- **Kontrola volného chodu vnitřního profilu**
- **Kontrola trhlin v řetězu (jeřábový závěs a závěs přepravního nosníku) v intervalu 3 roků (přes oddělení zajišťování jakosti QS)**
- **Kontrola kombinovaného háku (závěsného háku) v intervalu 3 roků (přes oddělení zajišťování jakosti QS)**

Popis poškození	Pokyny k opravě	Fakturace
Chybějící typový štítek	Převravní nosník zašlete do Weisshornu za účelem provedení typové zkoušky	Nefakturuje se
Chybějící známka osvědčující provedení technické kontroly	Převravní nosník zašlete do Weisshornu za účelem provedení zkoušky	Nefakturuje se
