# PERI Nájemní kritéria

## Nosníky VT 20

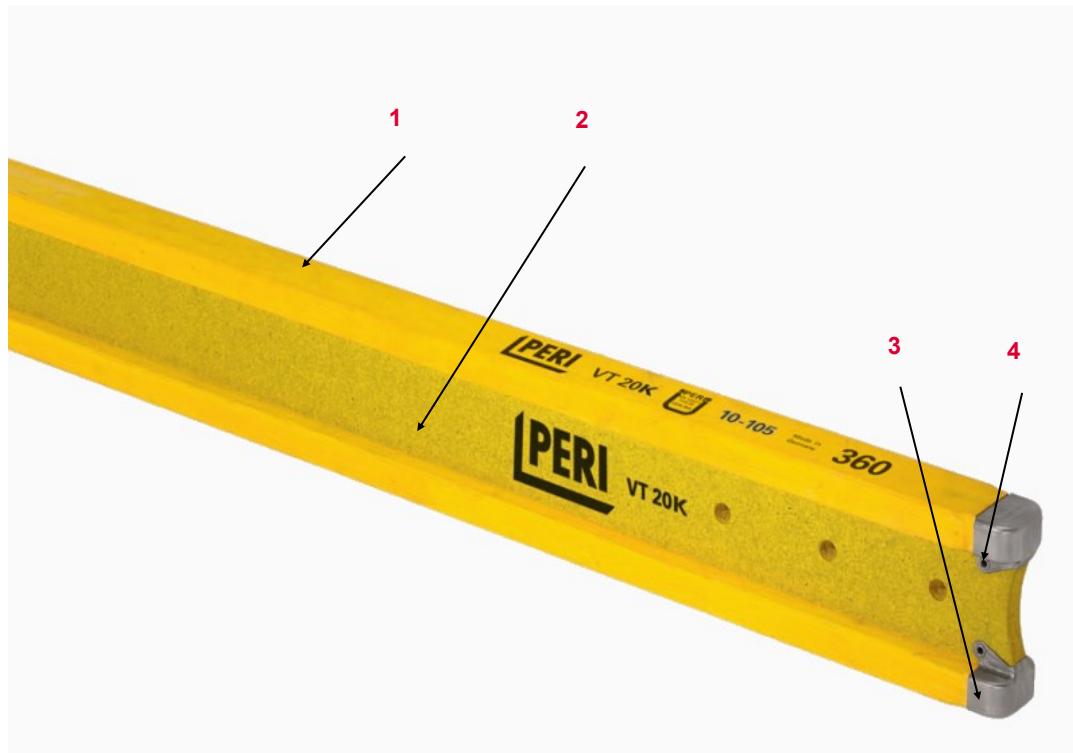
1 Pásnice

2 Stojina

3 Koncovka 116162

4 Nýt 116119

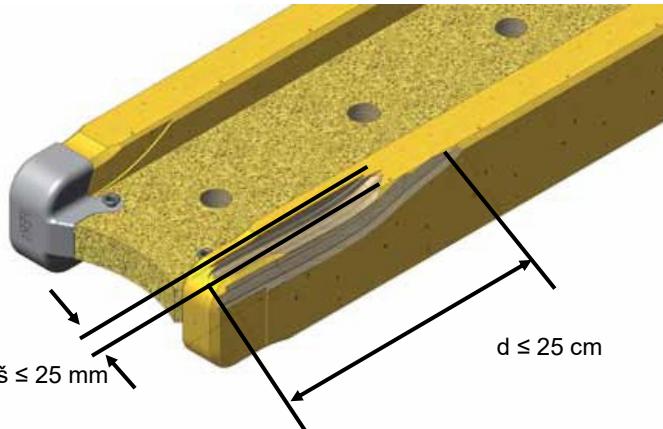
<p><b>02.05 Odštípnutí</b></p> <ul style="list-style-type: none"><li>■ <math>\leq 25 \text{ cm}</math> délky</li><li>■ <math>a \leq 25 \text{ mm}</math> šířky</li></ul> <ul style="list-style-type: none"><li>■ <math>&gt; 25 \text{ cm}</math> délky</li><li>■ <math>a \leq 10 \text{ mm}</math> šířky</li></ul>

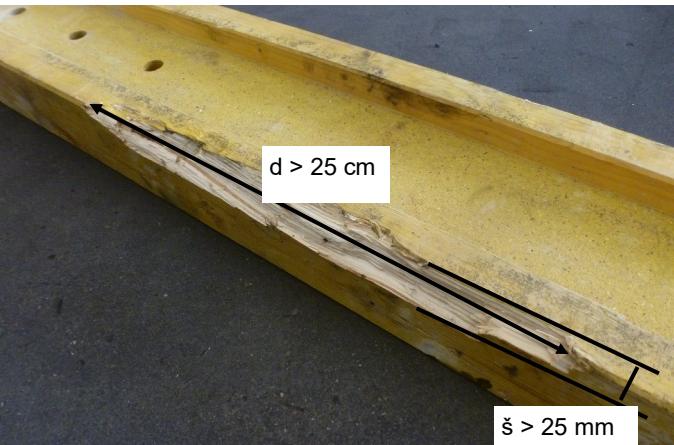
<p><b>02.06 Odštípnutí</b></p> <ul style="list-style-type: none"><li>■ <math>&gt; 25 \text{ cm}</math> délky</li><li>■ <math>a &gt; 10 \text{ mm}</math> šířky</li></ul> <ul style="list-style-type: none"><li>■ <math>&gt; 25 \text{ mm}</math> šířky</li></ul>

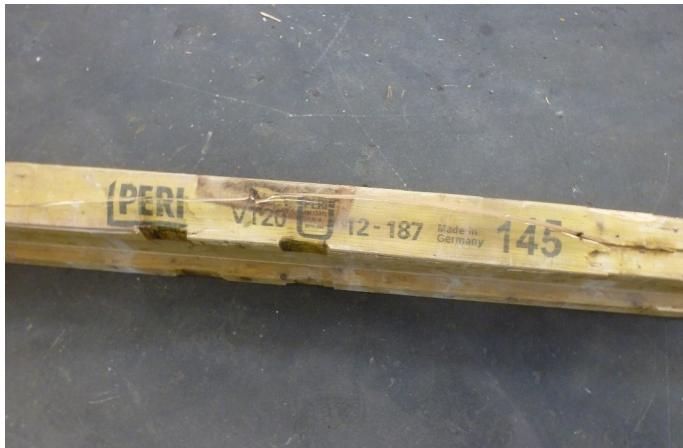
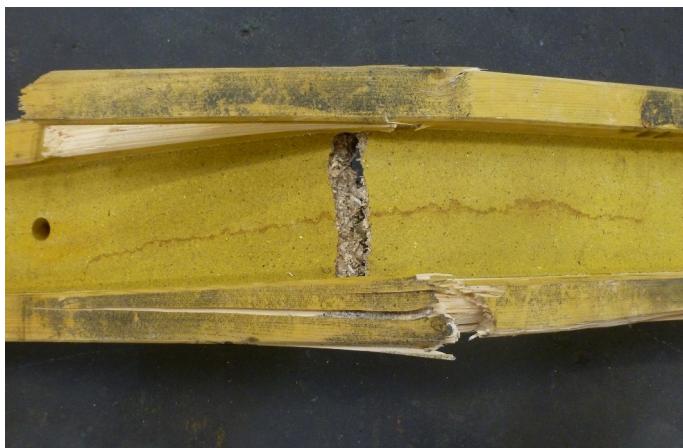
02.07 Zlomení

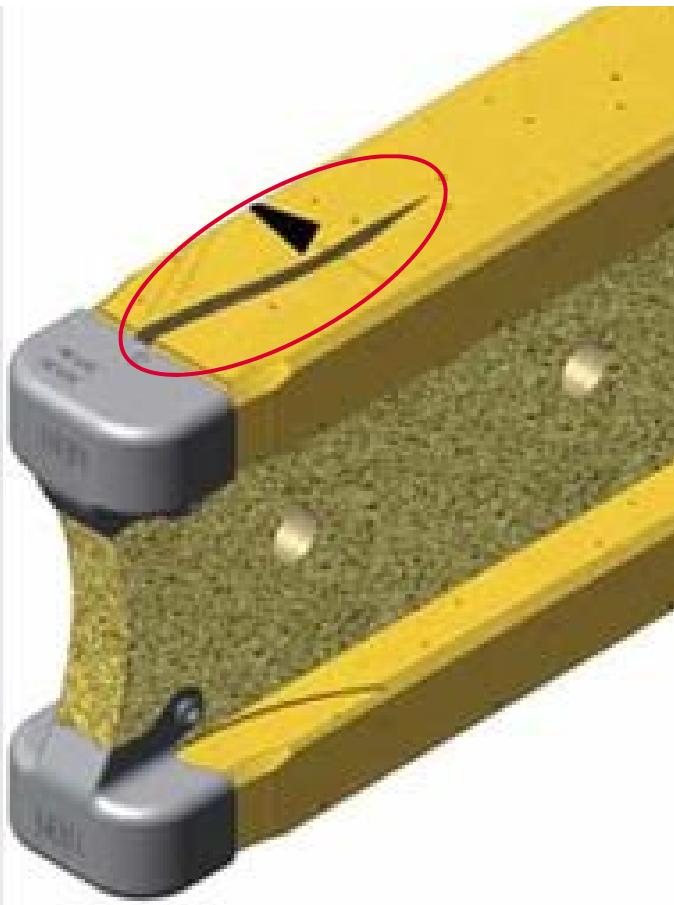
<p><b>02.10 Trhlina v důsledku nesprávného zacházení</b></p> <ul style="list-style-type: none"><li>■ deformovaná koncovka, odštípnutí atd.</li></ul>

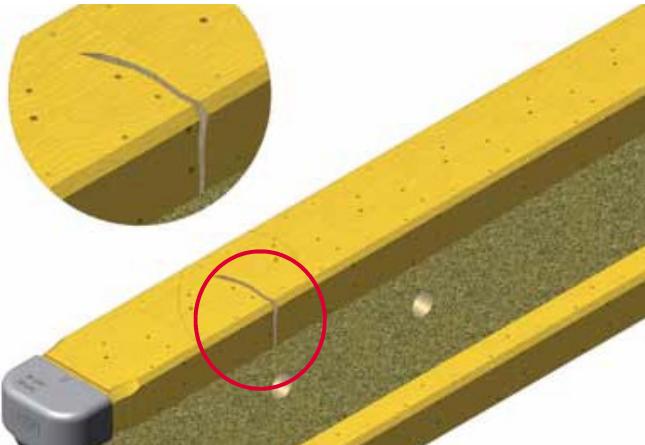
<b>02.13 Zářez v pásnici</b>	<ul style="list-style-type: none"><li>■ hloubka <math>\leq</math> 2 mm</li><li>■ hloubka <math>&gt;</math> 2 mm</li></ul>

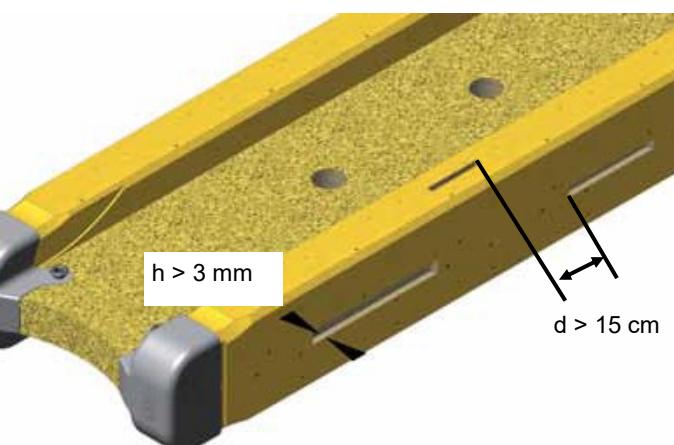
<b>02.14 Zářez v pásnici</b>	<ul style="list-style-type: none"><li>■ <math>\leq</math> 3 mm hloubka ■ a vzdálenost <math>&gt;</math> 15 cm</li><li>■ <math>\leq</math> 3 mm hloubka ■ a vzdálenost <math>&lt;</math> 15 cm</li><li>■ <math>&gt;</math> 3 mm hloubka</li></ul>

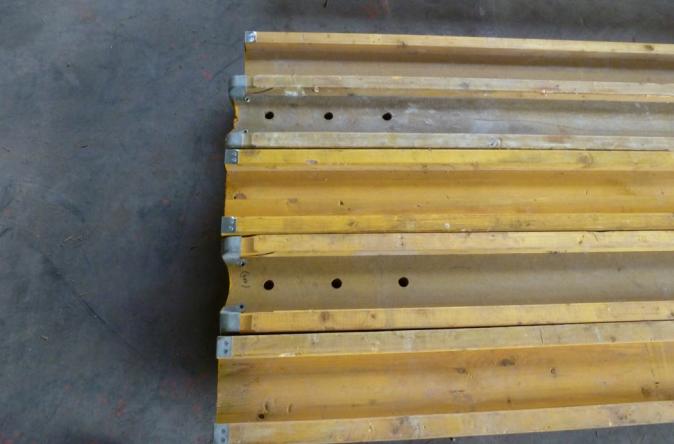
<p>02.15 Nosník není zaříznutý dle standardů PERI</p>

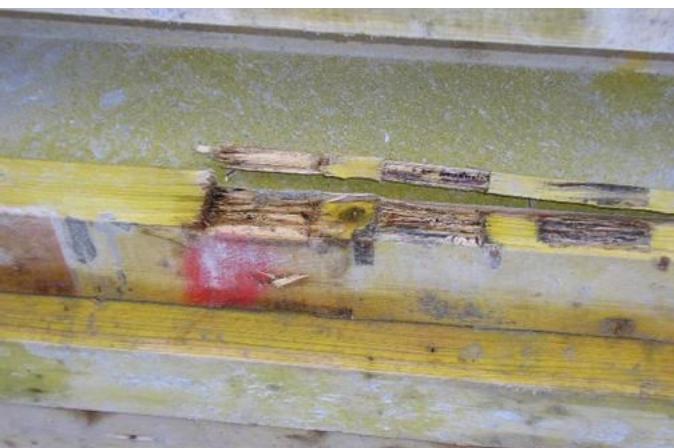
<p>02.16 Pásnice poškozená vibrátorem</p> <ul style="list-style-type: none"><li>■ otlačená místa <math>\leq</math> 3 mm</li><li>■ otlačená místa <math>&gt;</math> 3 mm</li></ul>

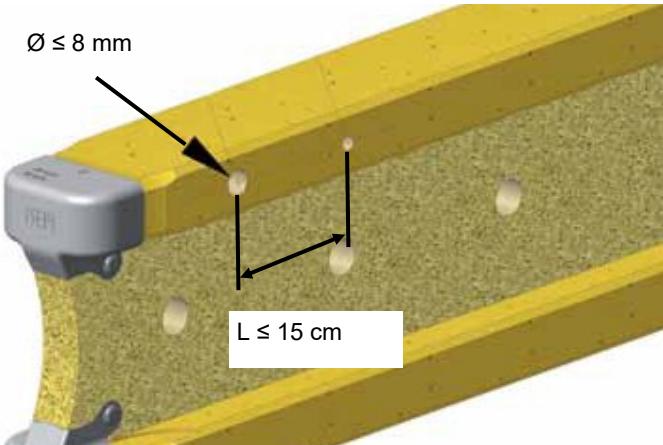
<b>02.17 Otvory</b> <ul style="list-style-type: none"><li>■ <math>\leq \varnothing 8 \text{ mm}</math></li><li>■ a vzdálenost <math>&gt; 15 \text{ cm}</math></li></ul> <ul style="list-style-type: none"><li>■ <math>\leq \varnothing 8 \text{ mm}</math></li><li>■ a vzdálenost <math>\leq 15 \text{ cm}</math></li></ul> <ul style="list-style-type: none"><li>■ <math>&gt; \varnothing 8 \text{ mm}</math></li></ul>

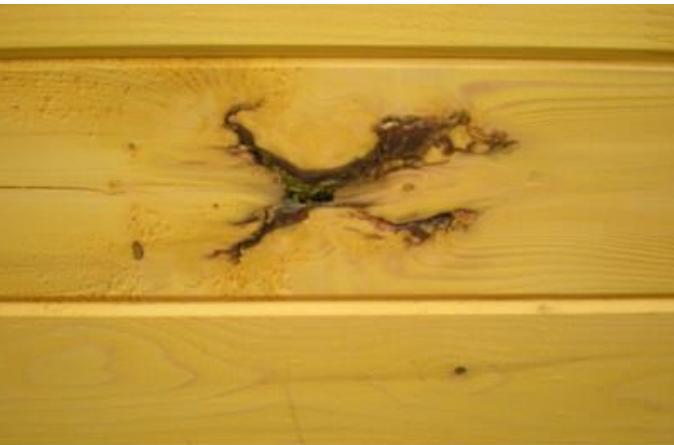
<b>02.01 Zárostlá kůra</b>	<input checked="" type="checkbox"/>

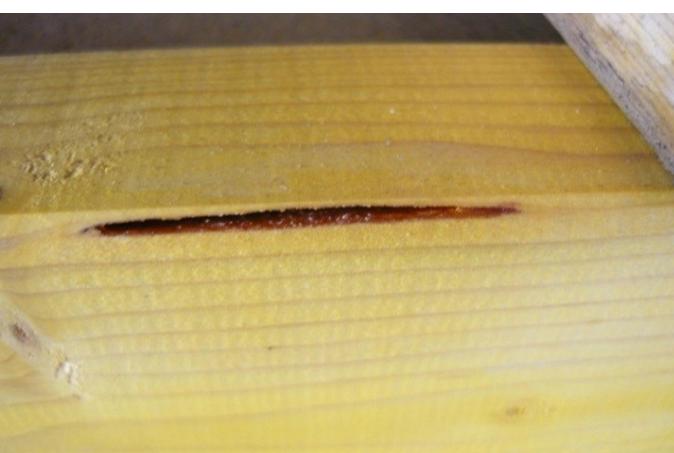
<b>02.02 Stopy pryskyřice</b> ■ ≤ 5 mm	<input checked="" type="checkbox"/>

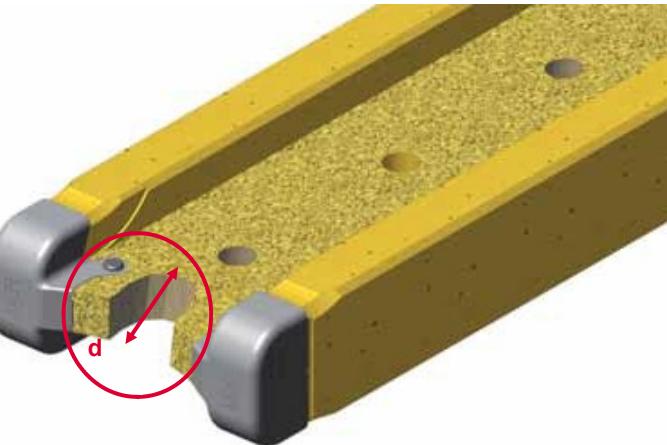
<b>02.18 Zářez ve stojině</b> ■ délky > 20 mm

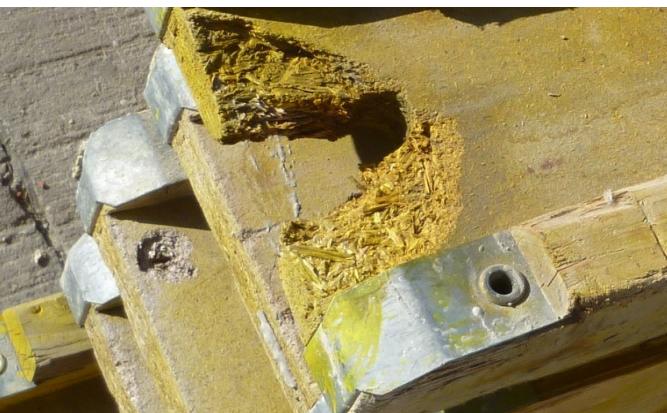
<b>02.19 Prasklina ve stojině</b> ■ délky > 20 mm

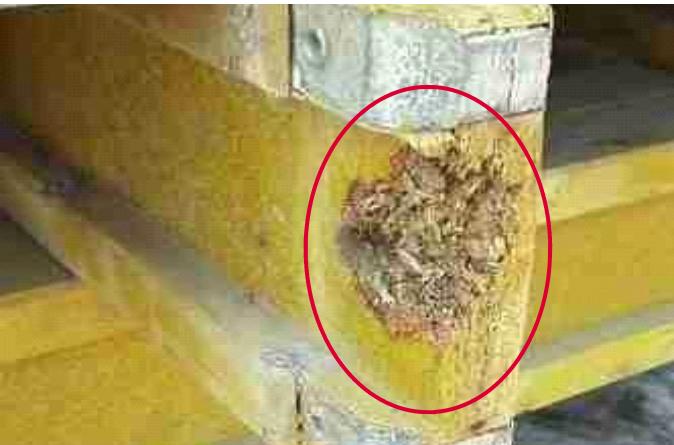
<b>02.20 Odštípnutí</b> <ul style="list-style-type: none"><li>■ hloubka <math>\leq</math> 20 mm</li><li>■ hloubka <math>&gt;</math> 20 mm</li></ul>

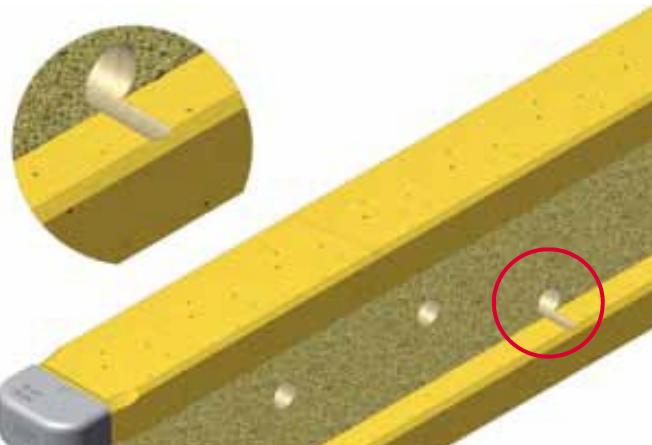
<b>02.23 Otvor ve stojině</b> ■ > Ø 22 mm

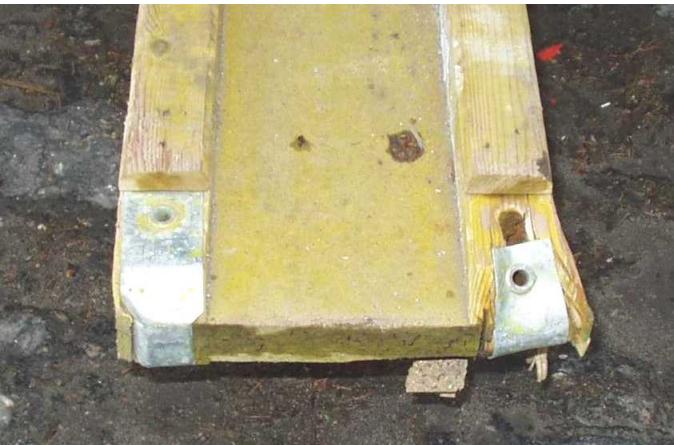
<b>02.27 Poškozená koncovka</b> <ul style="list-style-type: none"><li>■ zničená</li><li>■ a odštípnutá</li></ul>

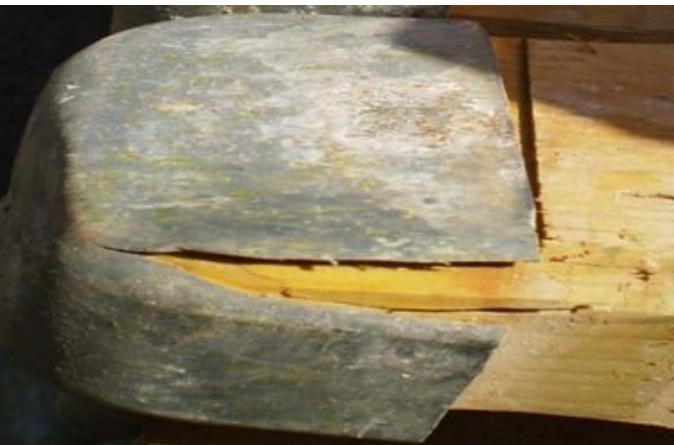
<b>02.28 Poškozená koncovka</b> <ul style="list-style-type: none"><li>■ ohnutá</li><li>■ prasklina v koncovce</li></ul>
