PERI Nájemní kritéria

MULTIPROP

Stropní stojky MULTIPROP

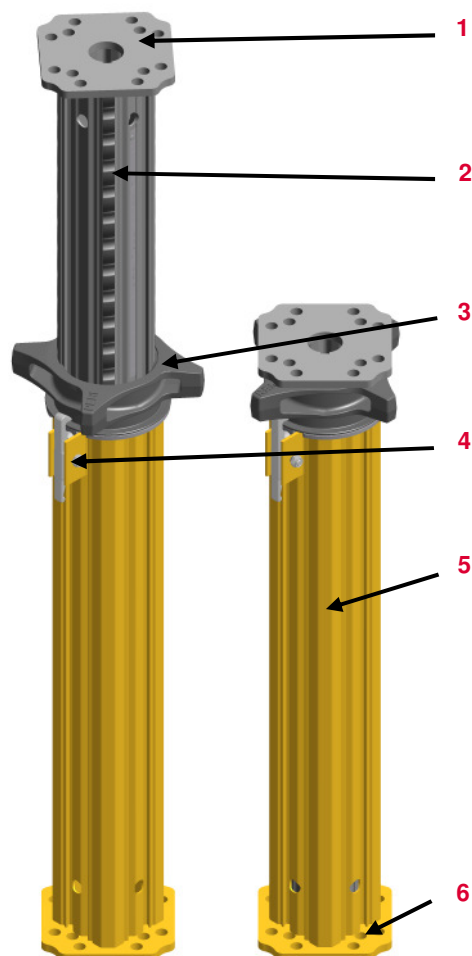
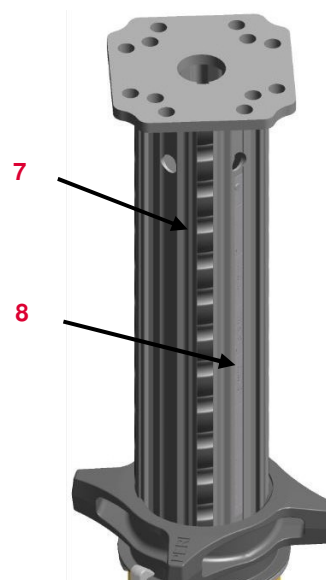
Č.	Popis	Číslo výrobku
1	Hlavová deska	
2	Vnitřní trubka	
3	Stavěcí matice	710273
4	Západka	710418
5	Vnější trubka	
6	Základní deska	
7	Závit	
8	Příruba

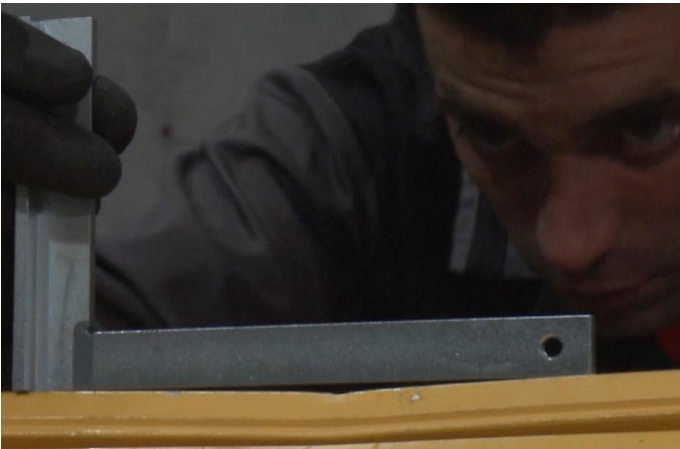
20.05.01 Promáčknutí/ prohnutí na vnější trubce					
	<ul style="list-style-type: none"> ■ pokud není trubka pohyblivá 			088381		
	<ul style="list-style-type: none"> ■ pokud je vnější trubka neopravitelná

Výměna vnější trubky		Tabulka (str. 7)	
	20.05.02 Promáčknutí/prohnutí na vnitřní trubce

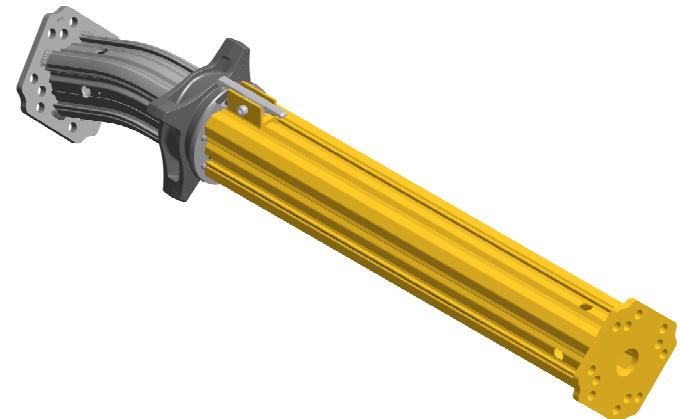
<ul style="list-style-type: none"> ■ trubka není pohyblivá

Výměna vnitřní trubky		Tabulka (str. 7)	
	<ul style="list-style-type: none"> ■ nebo > 2 mm v závitě

Výměna vnitřní trubky		Tabulka (str. 7)	
	<ul style="list-style-type: none"> ■ nebo > 3 mm v přírubě

Výměna vnitřní trubky		Tabulka (str. 7)

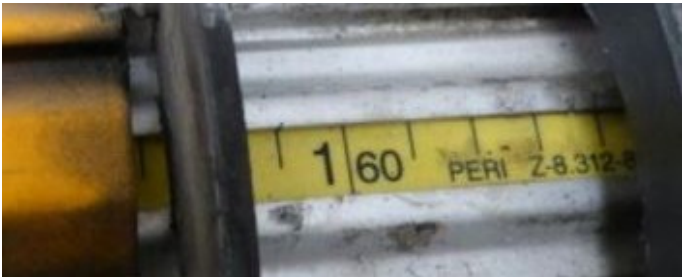
25.05.03 Značně znečištěná vnitřní trubka nebo měřidlo	<ul style="list-style-type: none"> ■ je možné očistit ■ není možné očistit

Výměna měřidla

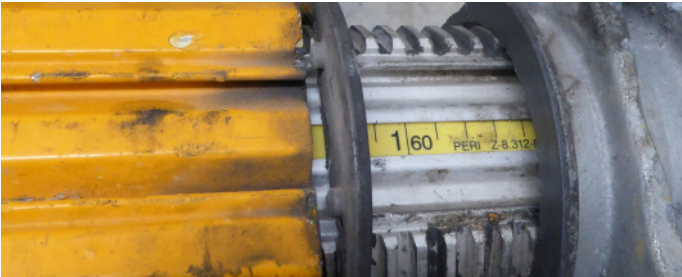
25.05.04 Uvolněná brusná deska

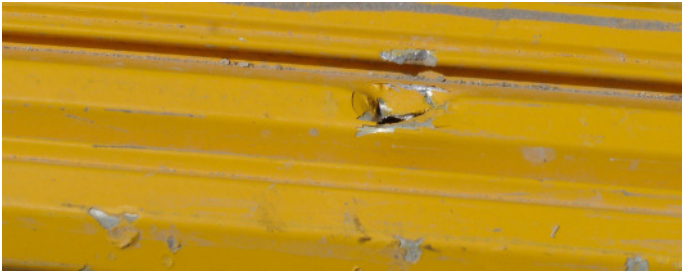
25.05.05 Díra ve vnější trubce	<ul style="list-style-type: none"> ■ > Ø 5 mm

Výměna vnější trubky

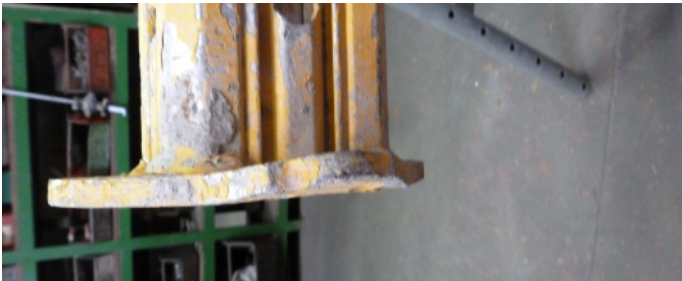
<p>20.05.06 Ohnutá hlavová nebo základní deska</p> <ul style="list-style-type: none"> ■ ohnutí do 20 mm ■ ohnutí > 20 mm

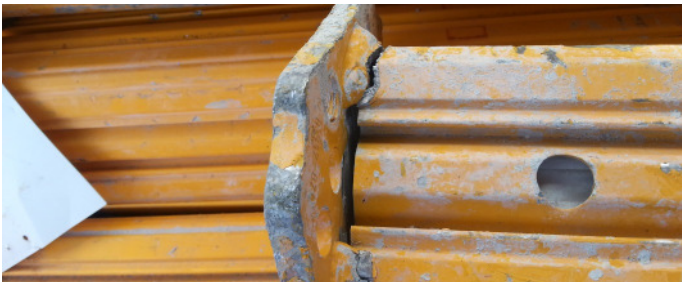
<p>20.05.07 Prasklina ve sváru</p>

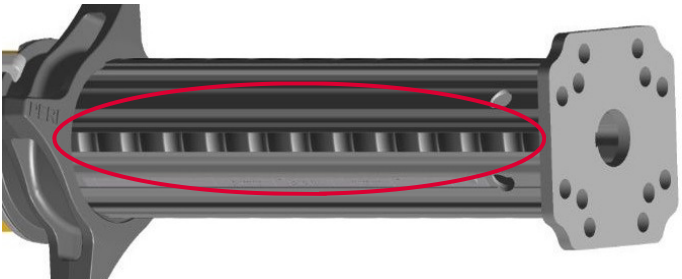
<p>20.05.08 Závits znečištěný betonem</p>

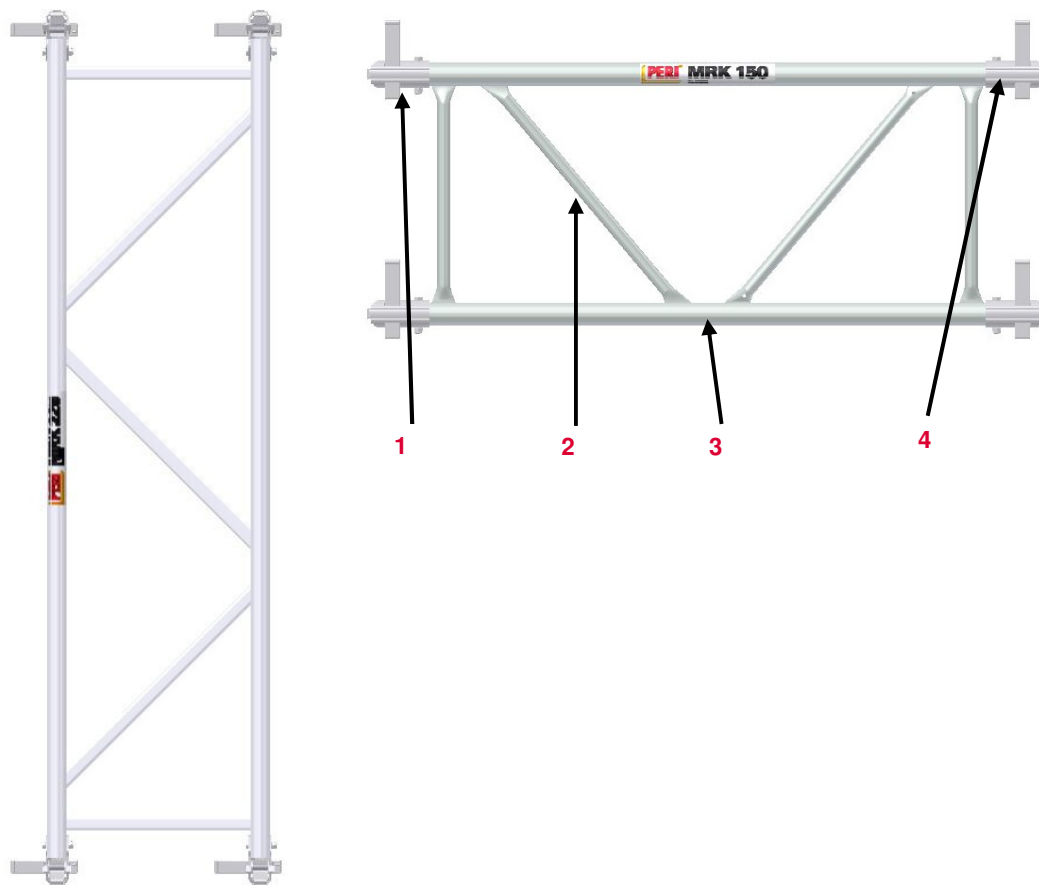
Rám MRK	Č.	Popis	Číslo výrobku
---------	----	-------	---------------

1	Úchyt C	105881
2	Výztuha	
3	Rám	
4	Úchyt D	105874

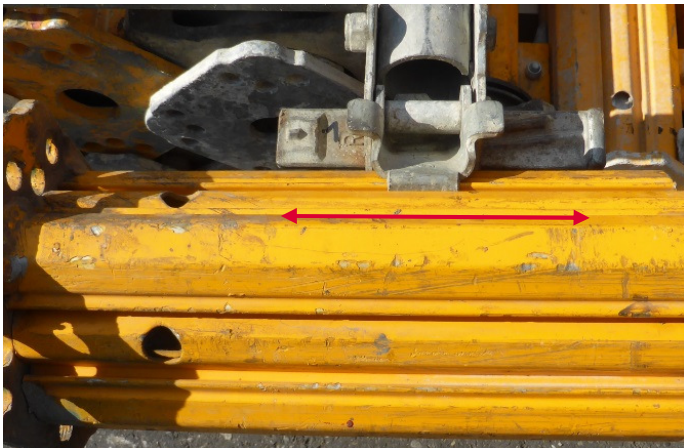
20.05.12 Nefunkční úchyt

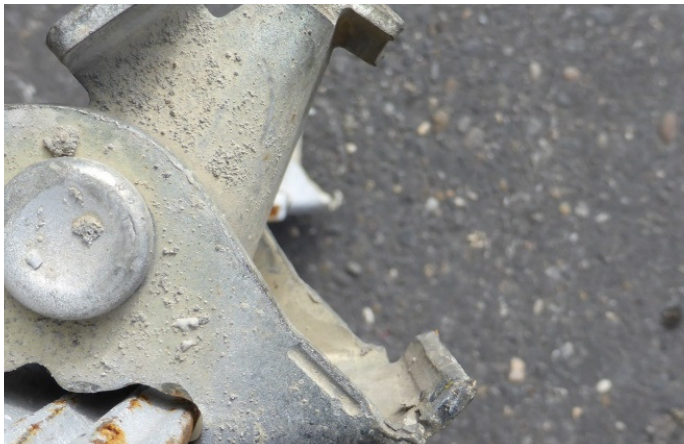
20.05.13 Ohnutá uchytka v horní nebo dolní čelisti

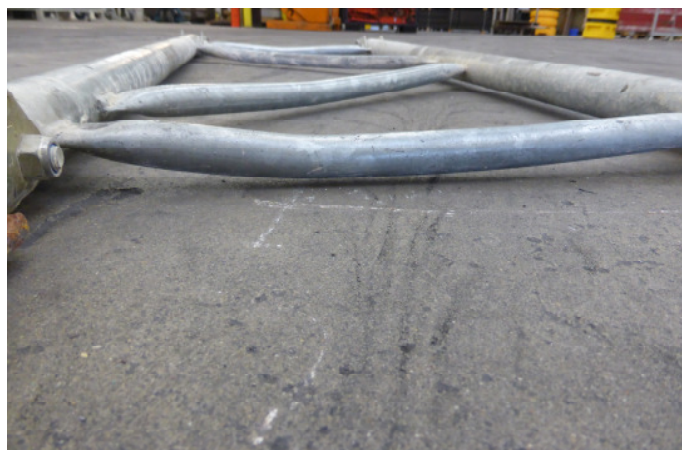
20.05.14 Ohnutý rám

■ ≤ povolená deformace (l/500)

■ > povolená deformace

Výrobek	Pov. ohnutí
MRK 62,5	3,0 mm
MRK 75	3,0 mm
MRK 90	3,0 mm
MRK 120	3,0 mm
MRK 137,5	3,0 mm
MRK 150	3,0 mm
MRK 201,5	4,0 mm
MRK 225	4,5 mm
MRK 230	4,5 mm
MRK 237	5,0 mm
MRK 266	5,0 mm
MRK 296	6,0 mm

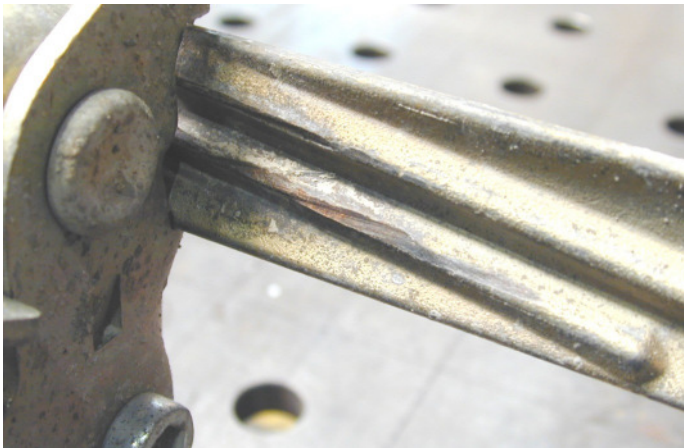
20.05.15 Klín rezavý/opotřebovaný ■ nefunkční

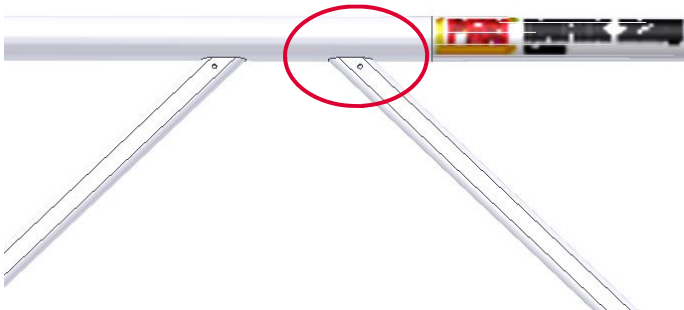
20.05.16 Prasklina ve sváru

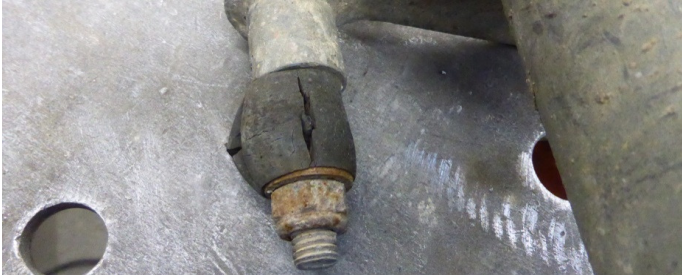
<p>20.05.19 Pružná trubka vadná, chybí</p> <ul style="list-style-type: none"> ■ pružná trubka 1. verze (černá) ■ pružná trubka 2. verze (oranžová)

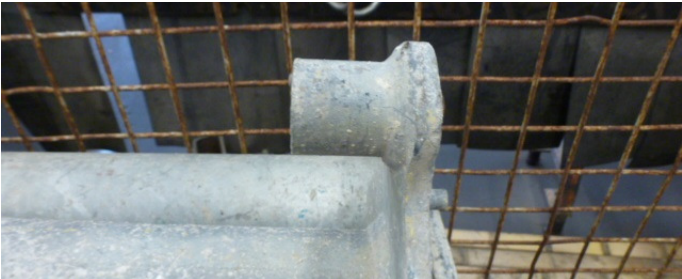
<p>20.05.20 Napínací chapadlo (upínka) poškozené, chybí</p>

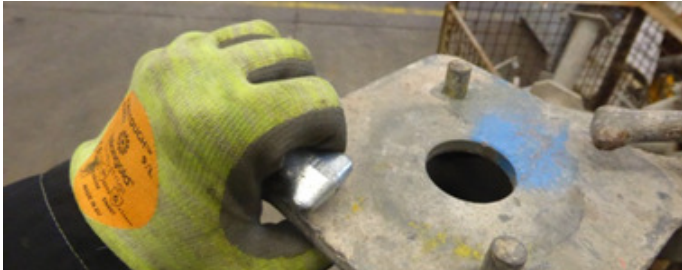
<p>20.05.21 Napínací chapadlo (upínka) neutažená</p>

<ul style="list-style-type: none"> ■ matici utáhněte tak, aby ručně bylo možné upínkou pohnout jen stěží

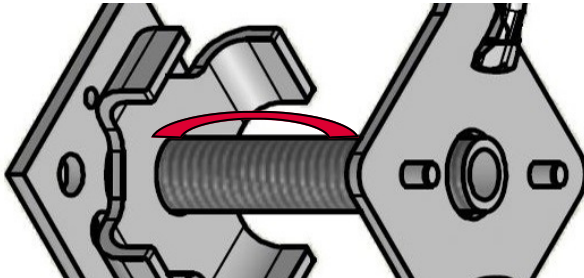
20.05.22 Ohnuté vřeteno

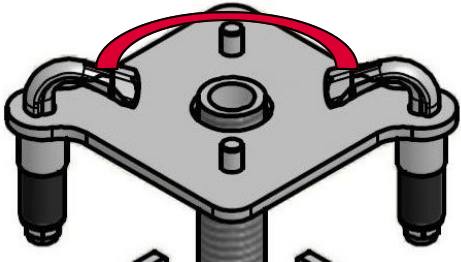
20.05.23 Zdeformovaná hlavová nebo základní deska

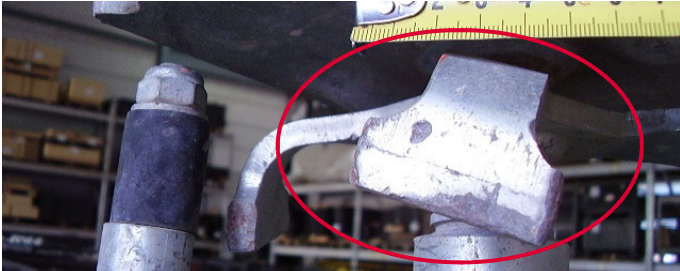
20.05.23 Otočné křídlo ohnuté	<ul style="list-style-type: none"> ■ bez viditelných trhlin na otočném křídle ■ s viditelnými trhlinami na otočném

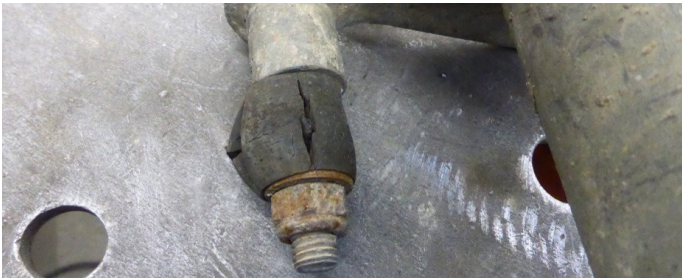
<p>20.05.25 Pružná trubka vadná, chybí</p> <ul style="list-style-type: none"> ■ pružná trubka 1. verze (černá) ■ pružná trubka 2. verze (oranžová)

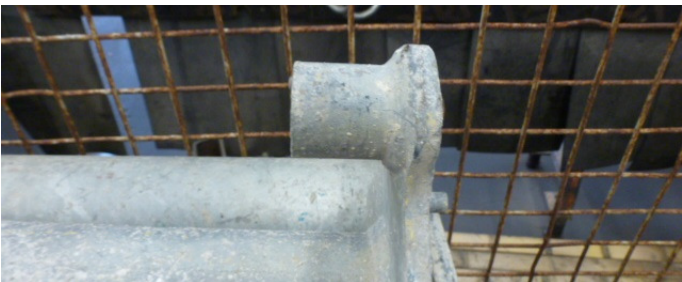
<p>20.05.26 Napínací chapadlo (upínka) poškozené, chybí</p>

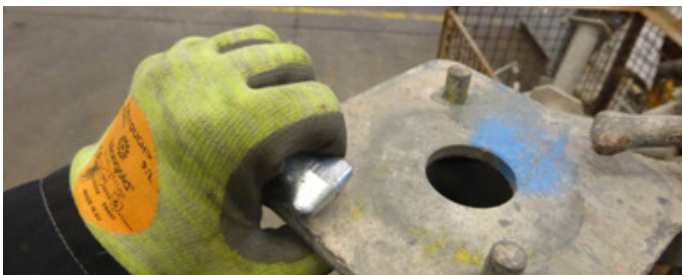
<p>20.05.27 Napínací chapadlo (upínka) neutažená</p> <ul style="list-style-type: none"> ■ matici utáhněte tak, aby ručně bylo možné upínkou pohnout jen stěží

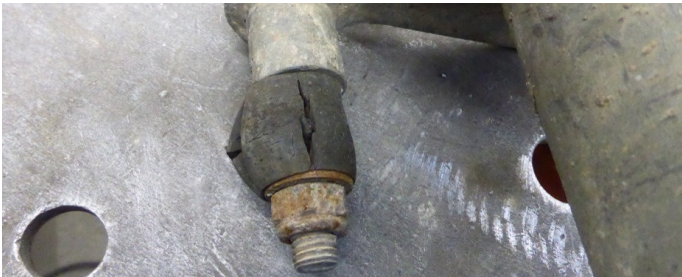
<p>20.05.32 Pružná trubka vadná, chybí</p> <ul style="list-style-type: none"> ■ pružná trubka 1. verze (černá) ■ pružná trubka 2. verze (oranžová)

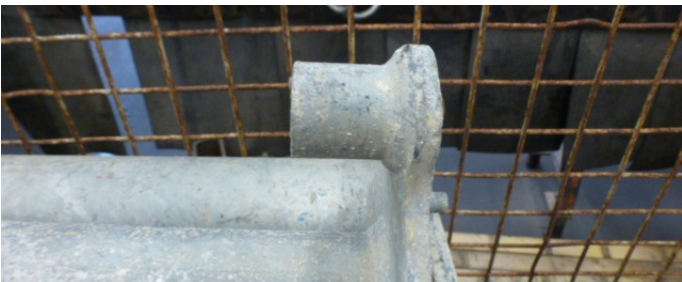
<p>20.05.33 Napínací chapadlo (upínka) poškozené, chybí</p>

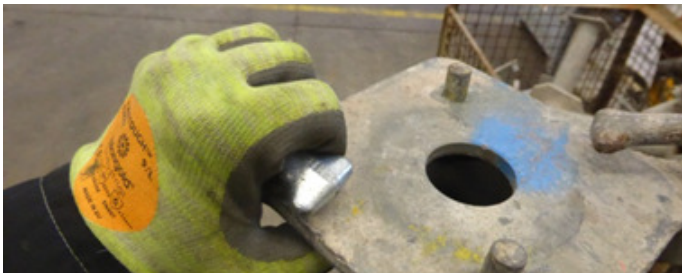
<p>20.05.34 Napínací chapadlo (upínka) neutažená</p> <ul style="list-style-type: none"> ■ ■ matice utáhněte tak, aby ručně bylo možné upínkou pohnout jen stěží

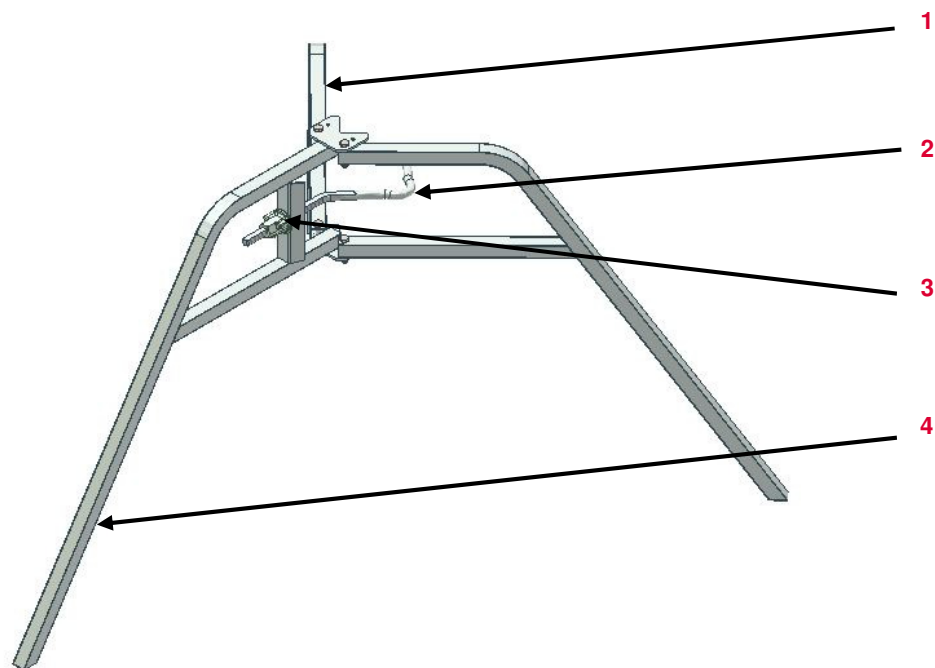
Univerzální trojnožka (028000)	Č.	Popis	Číslo výrobku
--------------------------------	----	-------	---------------

1	Otočný výložník	715643
2	Upínací držadlo	710161
3	Palcová matice	030130
4	Pevný výložník	715642

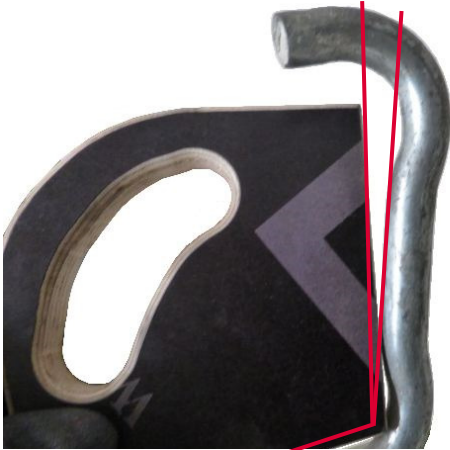
20.05.37 Ohnuté upínací držadlo ■ > 100°

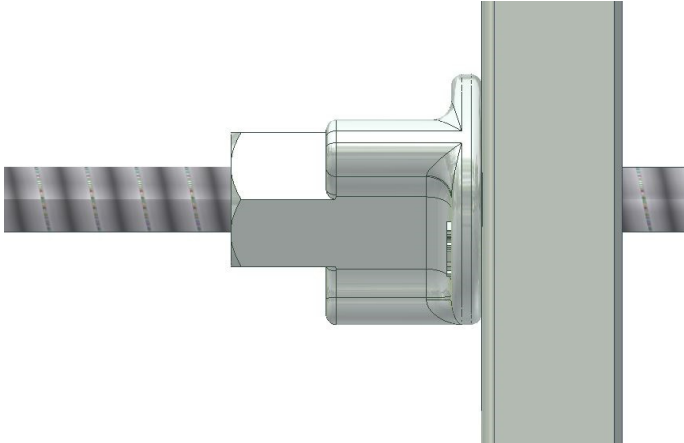
20.05.38 Poškozená palcová matice

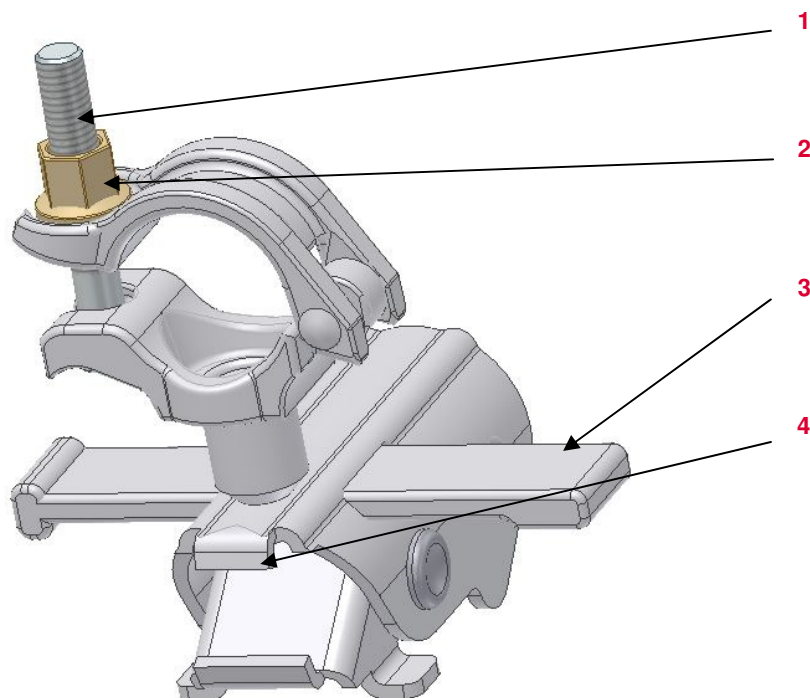
Lešenářská spojka MG-A/C	Č.	Popis	Číslo výrobku
--------------------------	----	-------	---------------

1	Šroub s klad. hlavou	710702
2	Matice	710340
3	Klín	
4	Úchyt

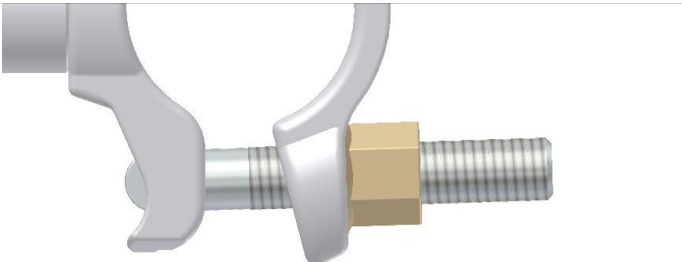
<p>20.05.39 Šroub s klad. hlavou poškozený, chybějící</p>

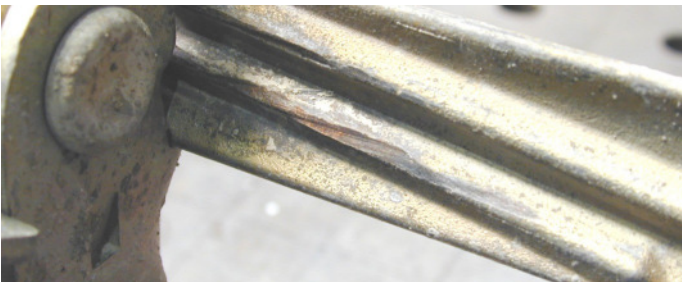
<p>20.05.40 Nefunkční klín</p>

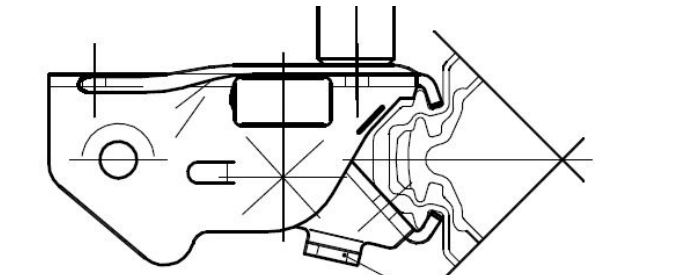
<p>20.05.41 Nefunkční připojení ke stojce MULTIPROP</p>

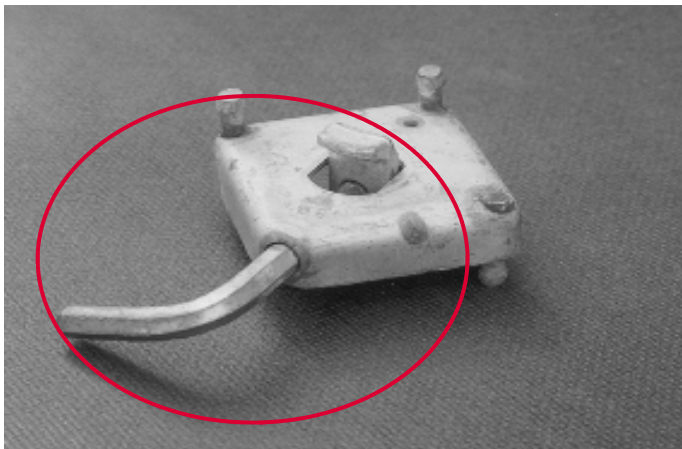
20.05.42 Chybí aretační čep nebo napínák

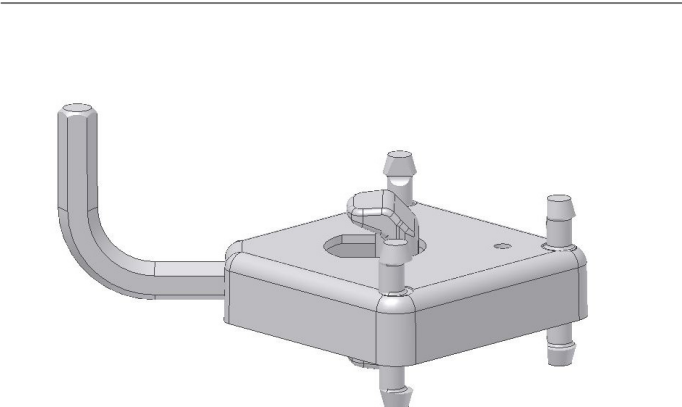
20.05.43 Deformovaný úchyt

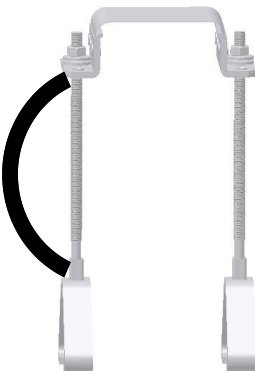
20.05.46 Ohnutý závit	 	 	 
 	20.05.47 Plech poškozený, deformovaný

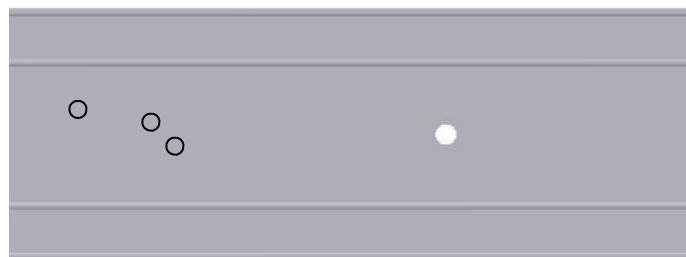
20.05.48 Díry

■ ≤ Ø 5 mm

■ > Ø 5 mm

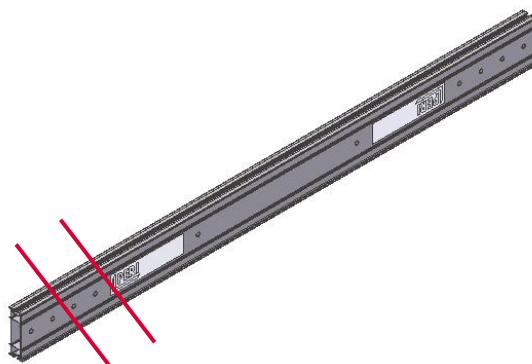
20.05.49 Zkrácený nosník

■ je povoleno v kombinaci se správným vrtáním děr

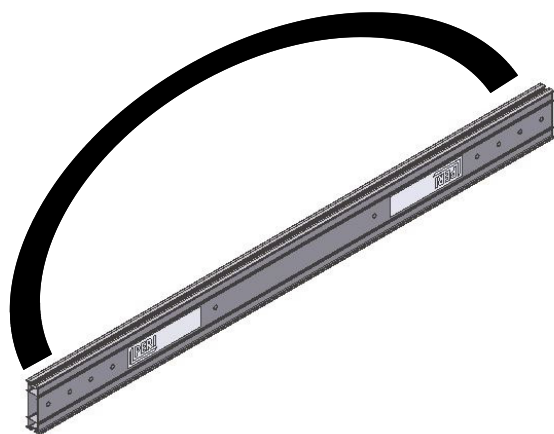
20.05.50 Nosník ohnutý

■ ≤ povolené ohnutí

■ > povolené ohnutí

Výrobek	Pov. ohnutí
MPB 24, L= 3,00 m	6,0 mm
MPB 24, L= 3,60 m	7,0 mm
MPB 24, L= 4,20 m	9,0 mm
MPB 24, L= 4,80 m	9,5 mm
MPB 24, L= 5,40 m	11,0 mm
MPB 24, L= 6,00 m	12,0 mm
