# PERI Nájemní kritéria

## Průmyslové lešení

### Konzola UCM | UC

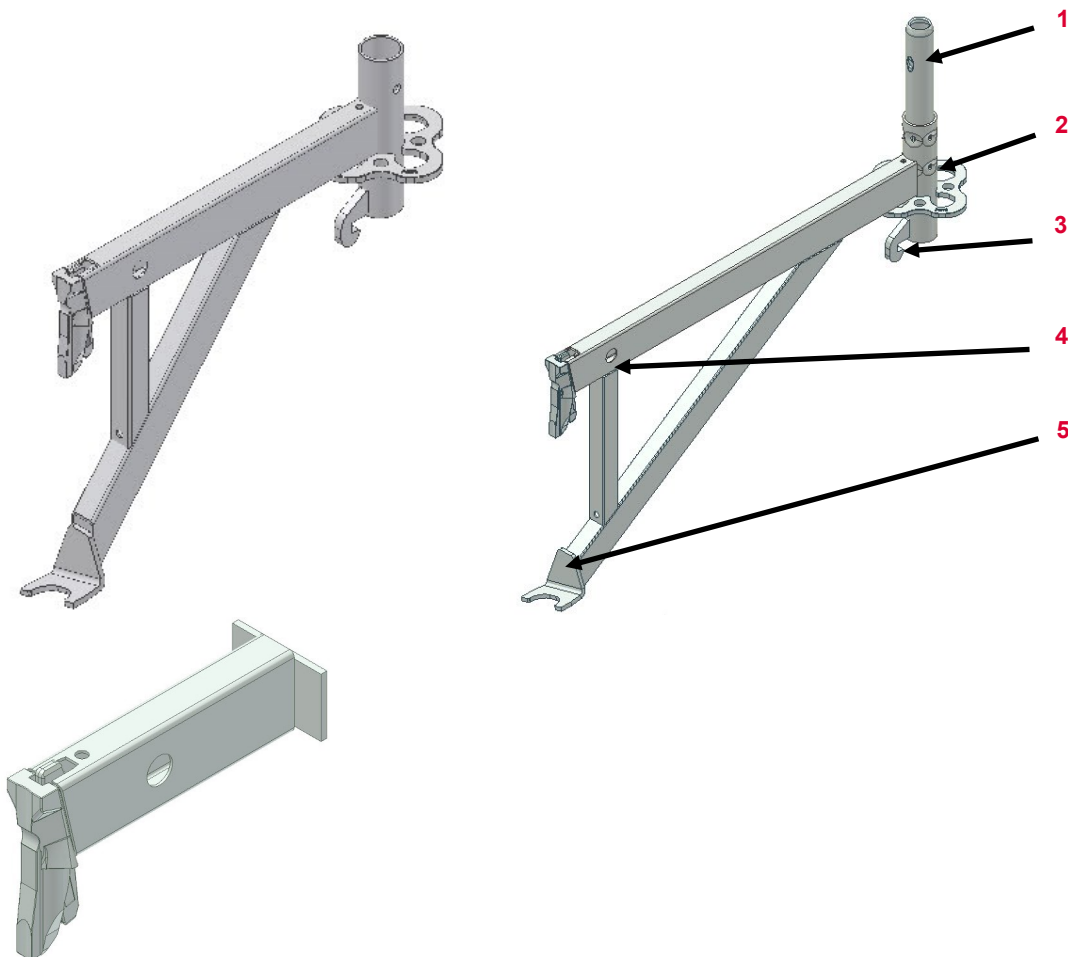
| 1 | Trn | |
| 2 | Rosett | |
| 3 | Podpěrný háček | |
| 4 | Klínek UCM | |
| 5 | Opěra UCM | |

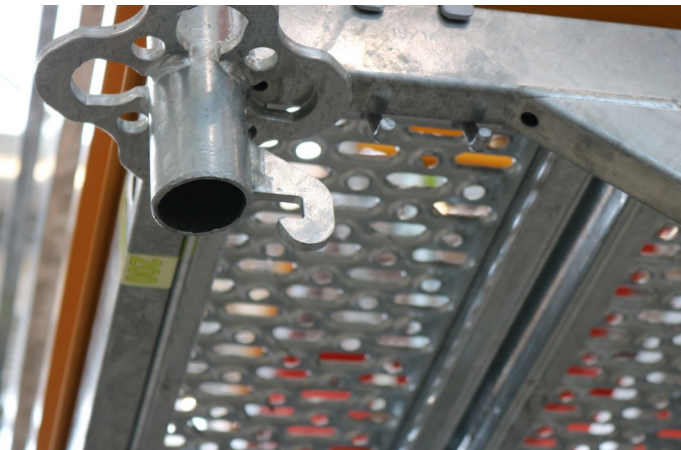
<b>33.40.01 Podpěrný háček ohnutý</b>			
	■ Oprava je možná		088244	
	■ Není možná oprava			
	■ Prasklina ve sváru

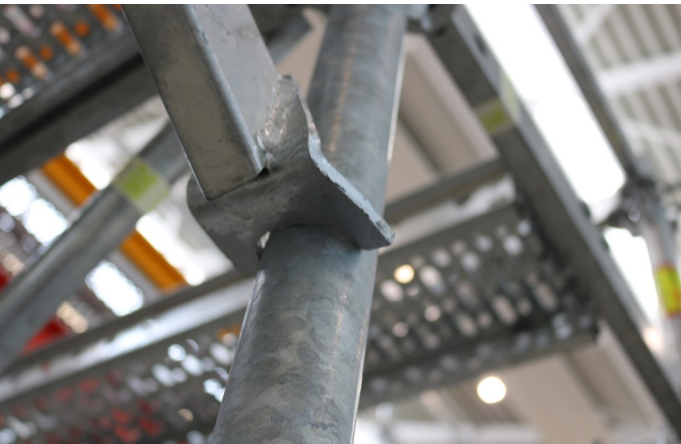
<b>33.40.02 Opěra UCM ohnutá</b>			
	■ Oprava je možná		088244	
	■ Není možná oprava			
	■ Prasklina ve sváru

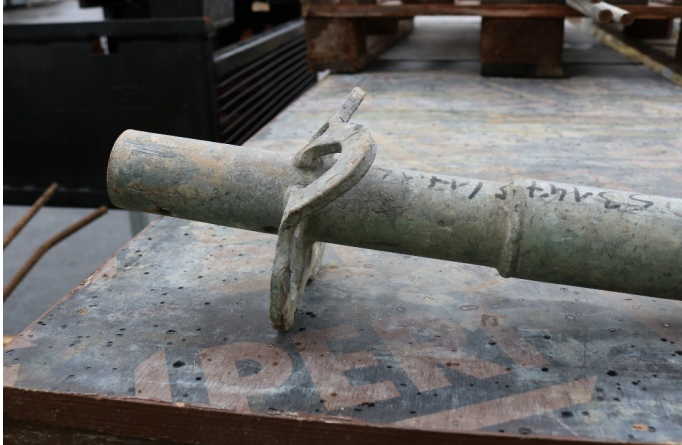
<p><b>33.40.03 Rozeta   Půlrozeta ohnutá</b></p> <ul style="list-style-type: none"> <li>■ ≤ 20 mm</li> <li>■ &gt; 20 mm</li> </ul>	<div style="display: flex; flex-direction: column; align-items: center;"> <div style="display: flex; gap: 5px;">

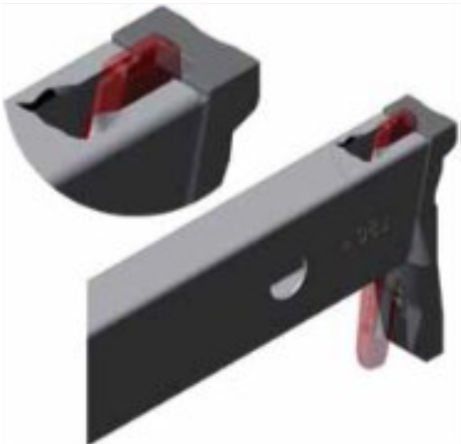
<p><b>33.40.04 Vytržená část u klínu   Klínek chybějící</b></p>	<div style="display: flex; gap: 5px;">

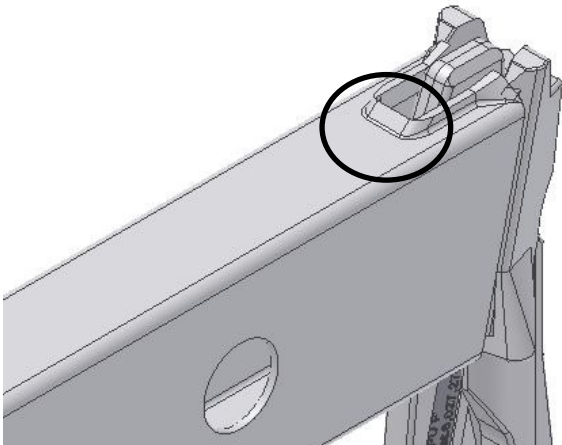
<b>33.40.05 Důlky u klínku</b>			
	■ Není poškozená hrana

■ Je poškozená hrana a není možná oprava

■ Prasklina v materiálu

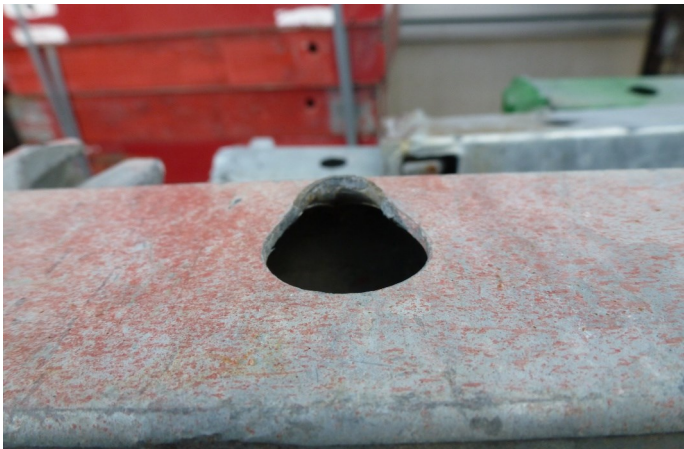
<b>33.40.06 Promáčknutý otvor</b>			
	■ Není změněna geometrie

■ Je změněna geometrie

■ Prasklina v materiálu

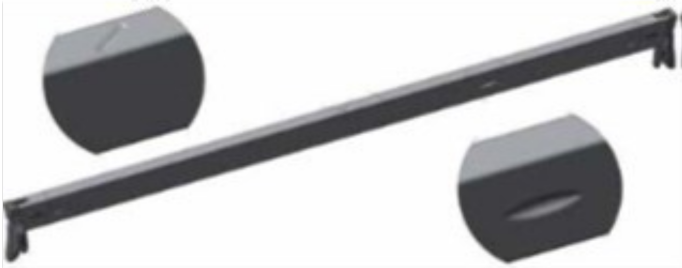
<p><b>33.40.11 Lokální porušení</b></p> <ul style="list-style-type: none"> <li>■ Hrana není poškozena</li> </ul>

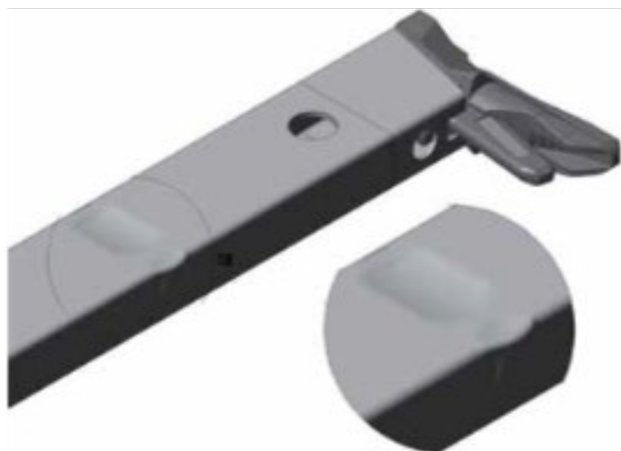
33.40.13 Ohnutý profil na hraně

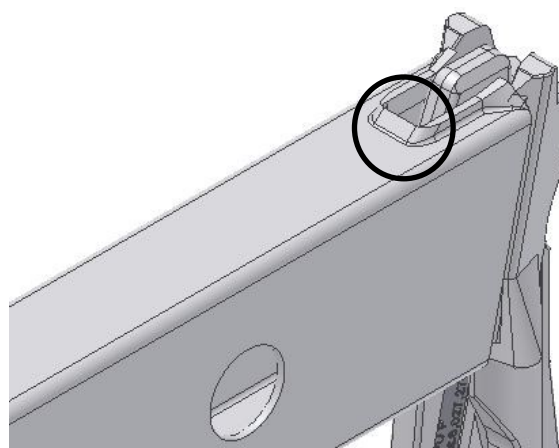
■ 33.40.14 Důlky u klínku

- 
- Není poškozená hrana
- 
- 
- Je poškozená hrana a není možná oprava
- 
- Prasklina v materiálu

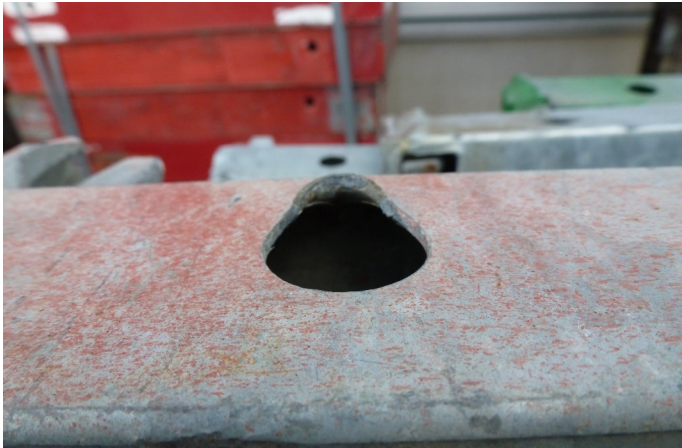
<b>33.40.15 Promáčknutý otvor</b>	<ul style="list-style-type: none"> <li>■ Není změněna geometrie</li> </ul>

<ul style="list-style-type: none"> <li>■ Je změněna geometrie</li> </ul>

<ul style="list-style-type: none"> <li>■ Prasklina v materiálu</li> </ul>

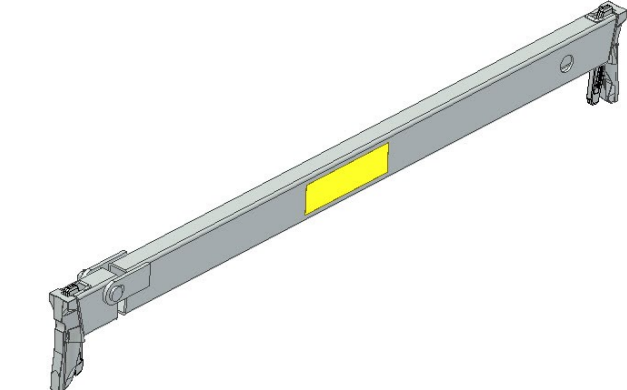
<b>33.40.16 Ohnutý nosník</b>	<ul style="list-style-type: none"> <li>■ Zřetelná deformace</li> </ul>

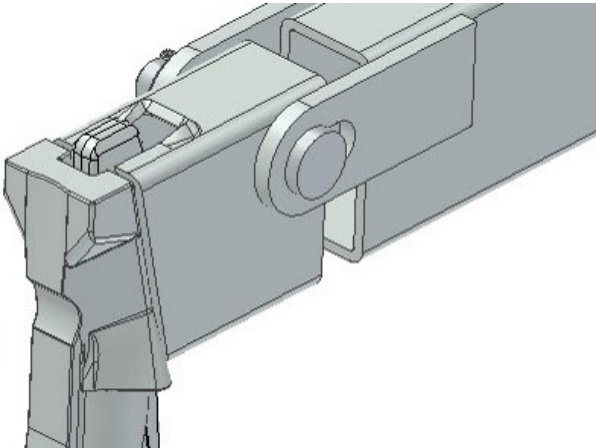
33.40.17 Koncový spoj

■ Chybějící			
■ Poškozený hrubou silou

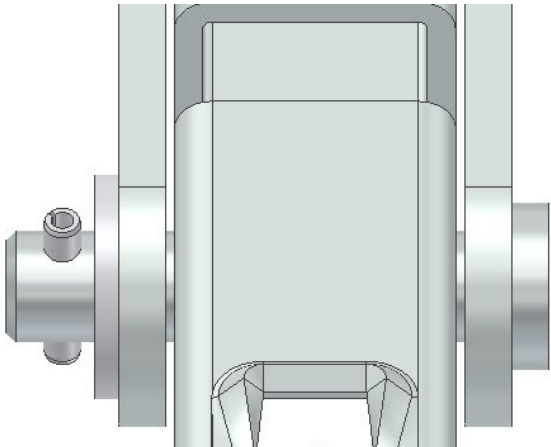
33.40.18 Chybějící Čep   Kolík   Podložka

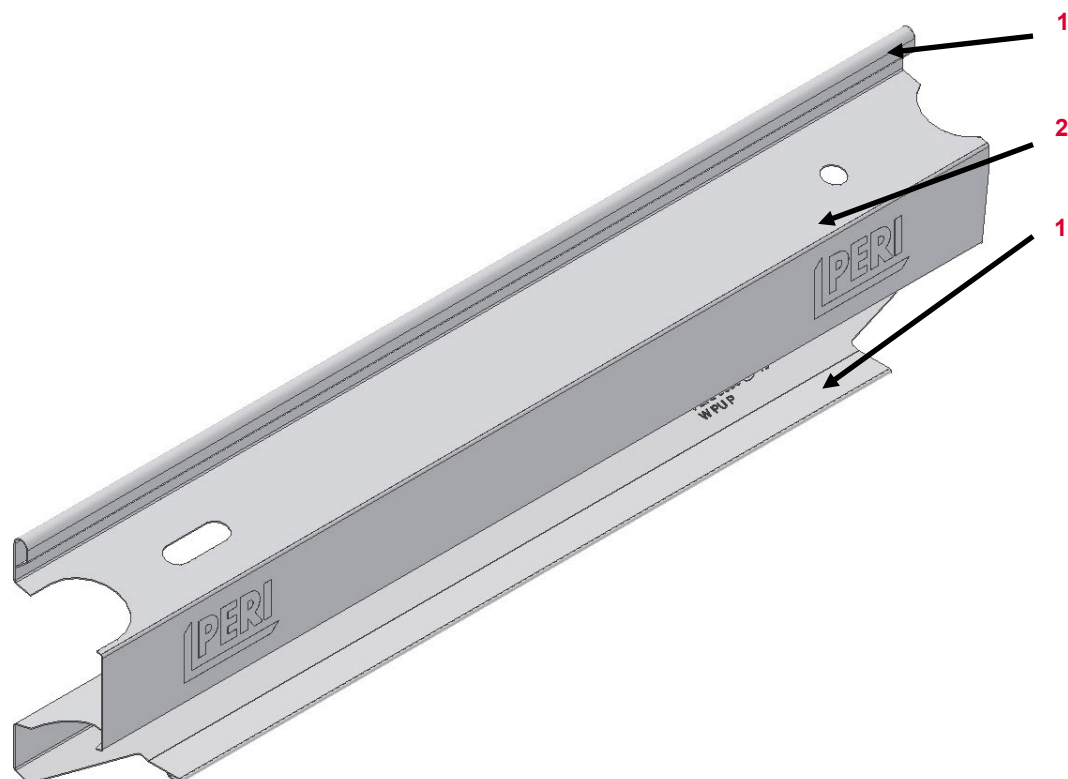
### Podlahová zarážka UPY

| 1 | Hrana | |
| 2 | Podlahová zarážka | |

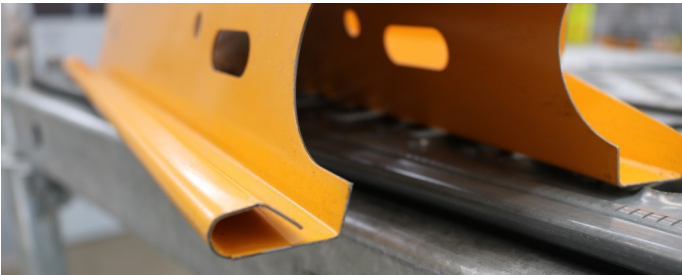
<b>33.40.19 Ohnutá hrana</b>			
	<ul style="list-style-type: none"> <li>■ Oprava je možná</li> </ul>

<ul style="list-style-type: none"> <li>■ Není možná oprava</li> </ul>

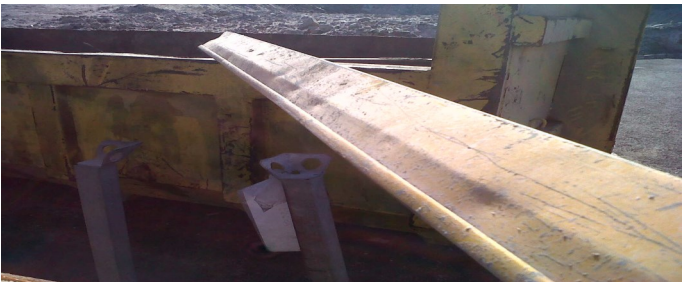
<b>33.40.20 Podlahová zarážka ohnutá</b>			
	<ul style="list-style-type: none"> <li>■ Oprava je možná a ohnutí <math>\leq L/100</math></li> </ul>

<ul style="list-style-type: none"> <li>■ Není možná oprava a ohnutí <math>&gt; L/100</math></li> </ul>

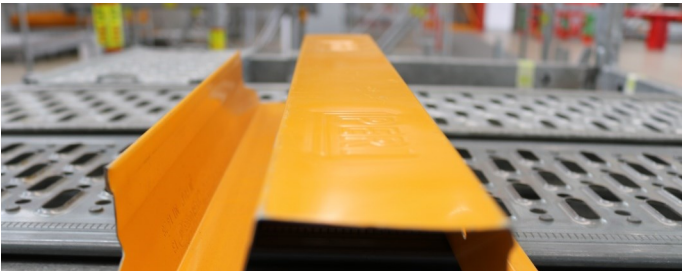
<b>33.40.21 Prohlubeň v podlahové zarážce</b>

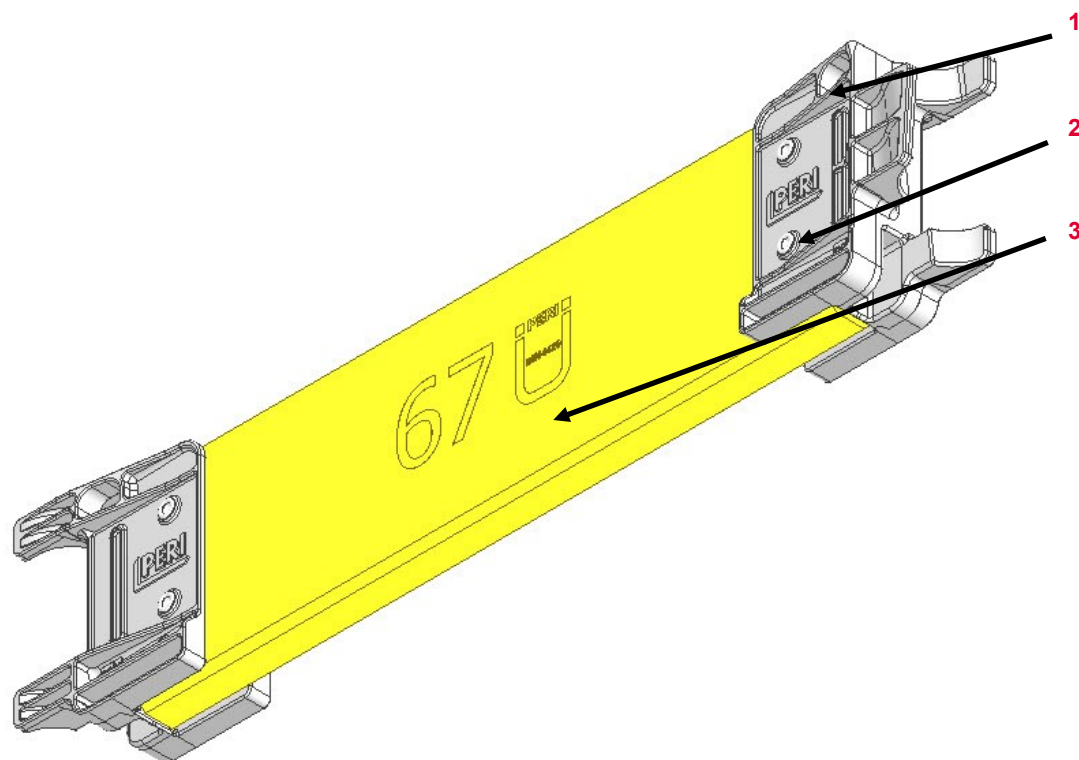
### Podlahová zarážka Dřevěná UPF

Č.	Popis	Číslo výrobek
1	Koncovka podlahové zarážky	
2	Nýt	
3	Prkno

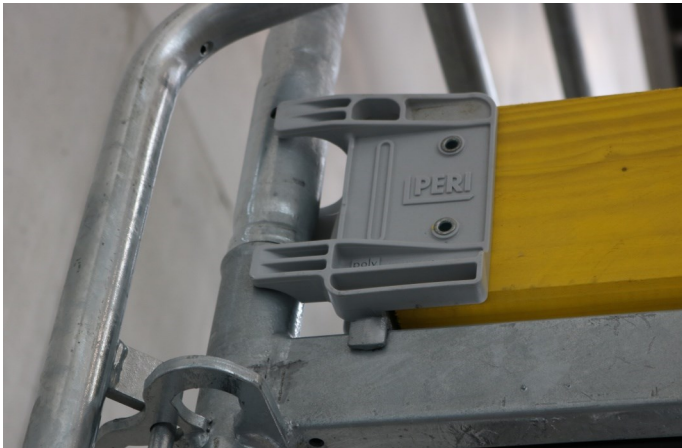
<b>33.40.22 Hroty vylomeny</b>

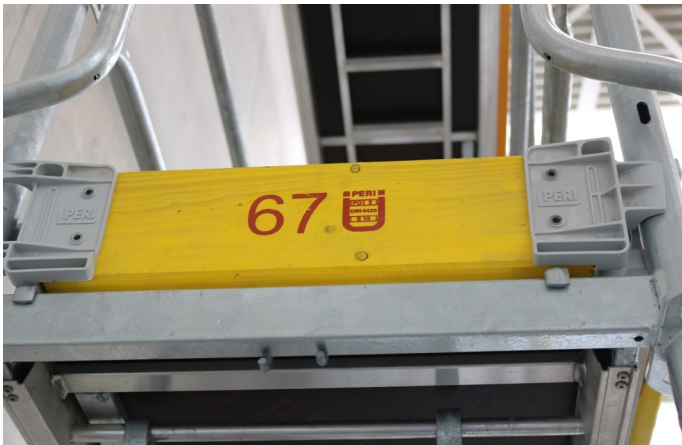
<b>33.40.23 Podlahová zarážka</b> Poškozeno hrubou silou

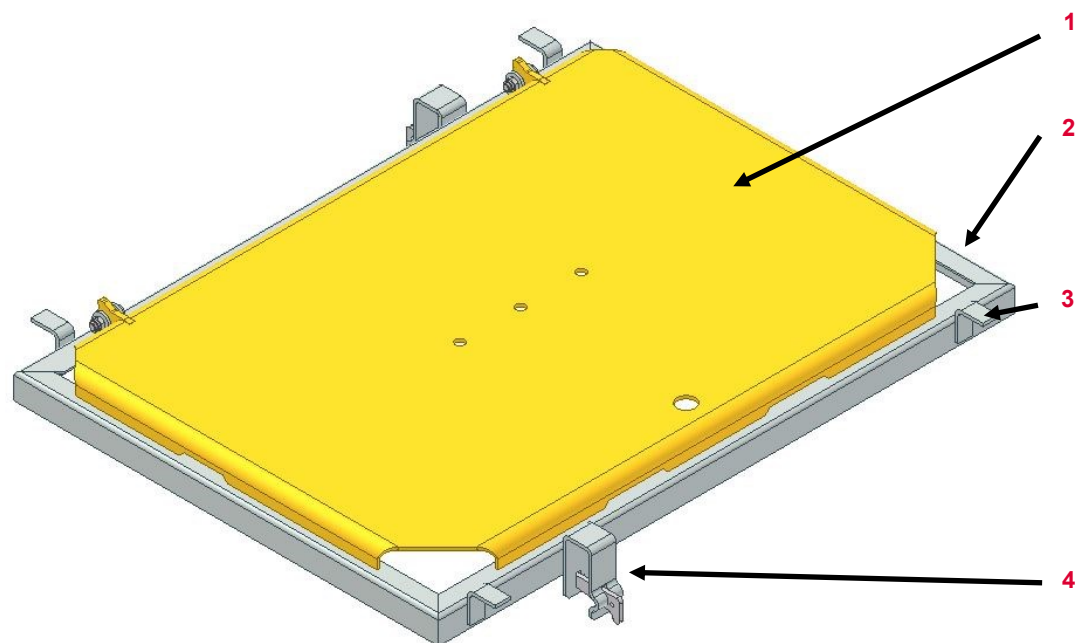
### Průřez s poklopem UAF

Č.	Popis	Číslo výrobek
1	Poklop	
2	Rám	
3	Hák	
4	Jistící hák

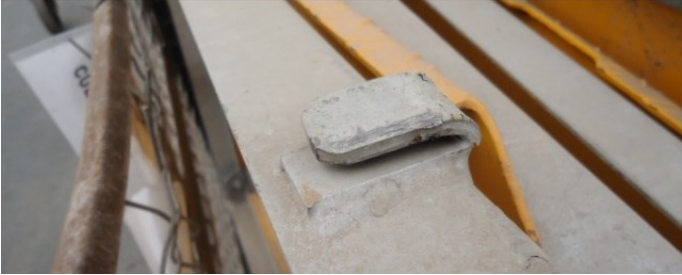
<p>33.40.24 Hák velmi deformovaný, utržený</p>

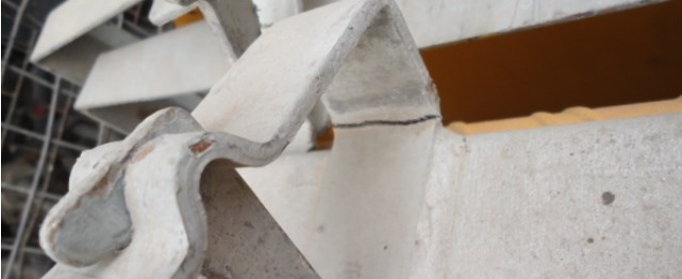
<p>33.40.25 Jistící hák prasklý</p>

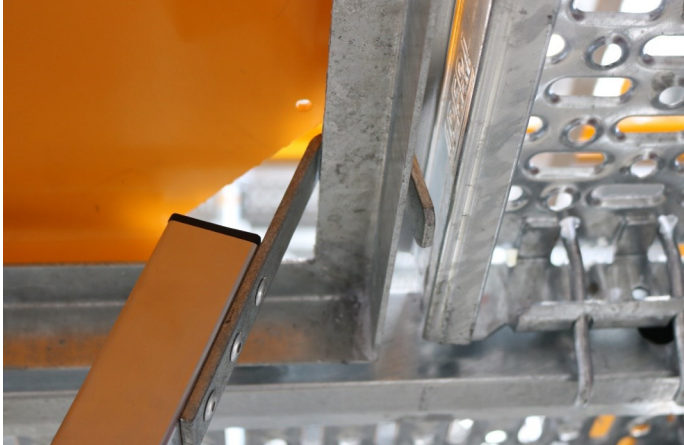
<b>33.40.27 Hák ohnutý</b>				
	<ul style="list-style-type: none"> <li>■ Oprava je možná</li> </ul>

<ul style="list-style-type: none"> <li>■ Není možná oprava</li> </ul>

<ul style="list-style-type: none"> <li>■ Prasklina v materiálu</li> </ul>

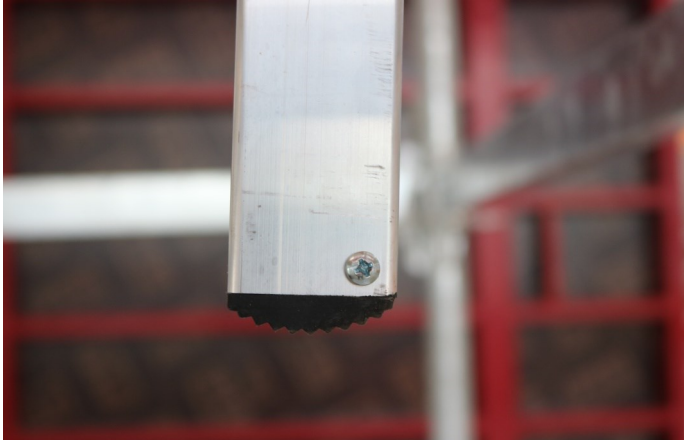
<b>33.40.28 Patka</b>				
	<ul style="list-style-type: none"> <li>■ Chybějící</li> </ul>

<ul style="list-style-type: none"> <li>■ Poškozená</li> </ul>

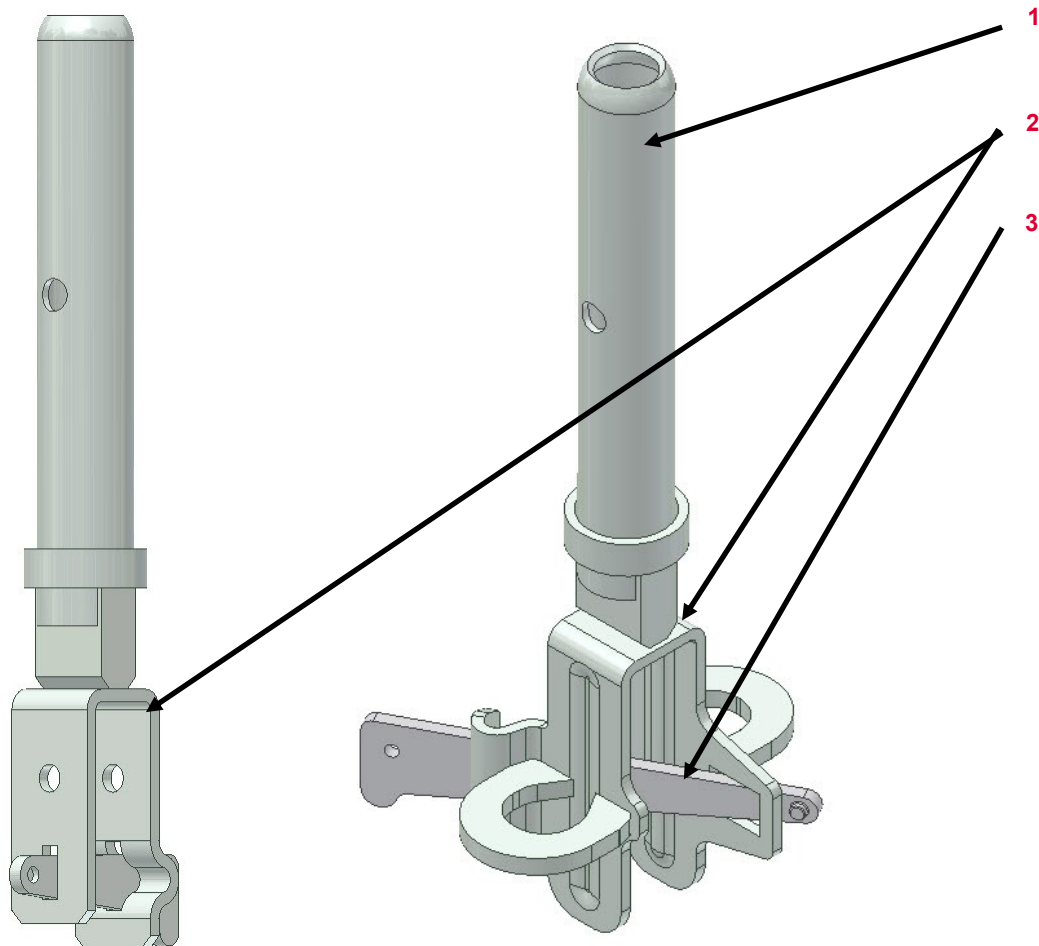
### Trn UH | Držák horizontály

- 1      Trn
- 2      Jistící hák
- 3      Klínek

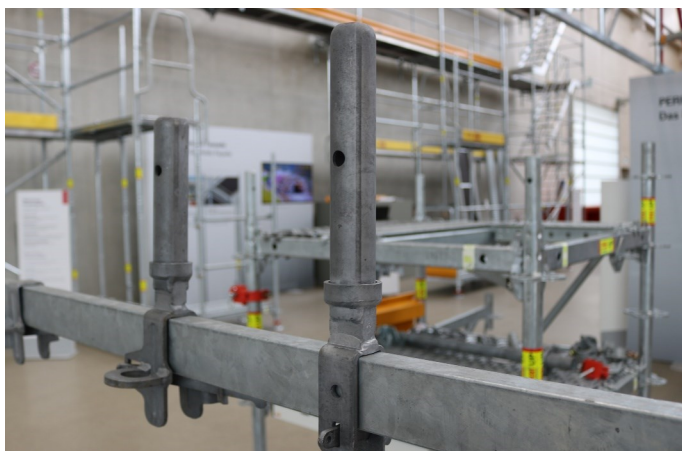
33.40.29 Trn ohnutý | promáčknutý

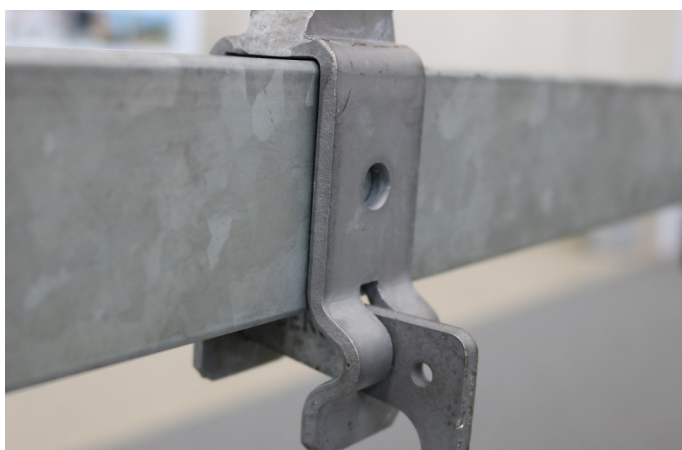
33.40.30 Hák ohnutý

■ Oprava je možná a není prasklina v materiálu

■ Není možná oprava

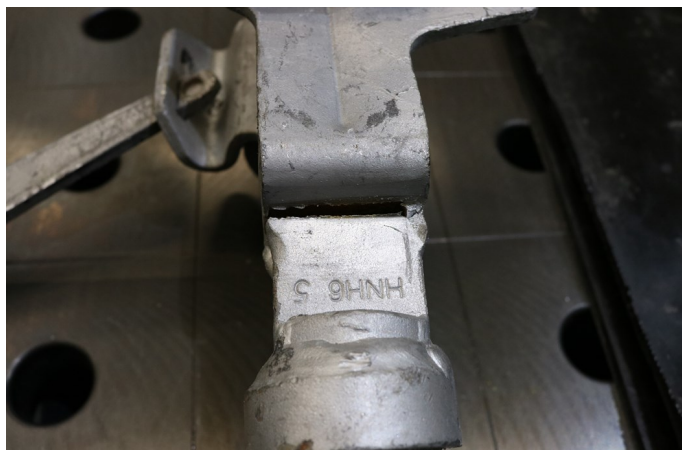
Prasklý svár

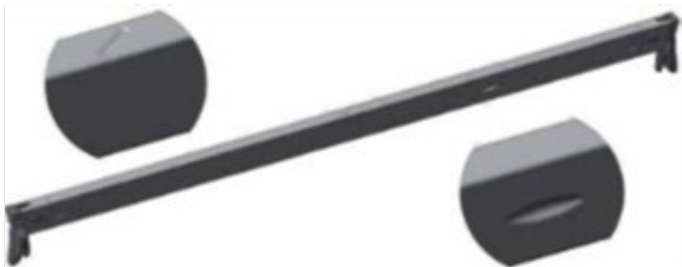
### 33.40.31 Lokální poškození profilu

- Hrana není poškozena

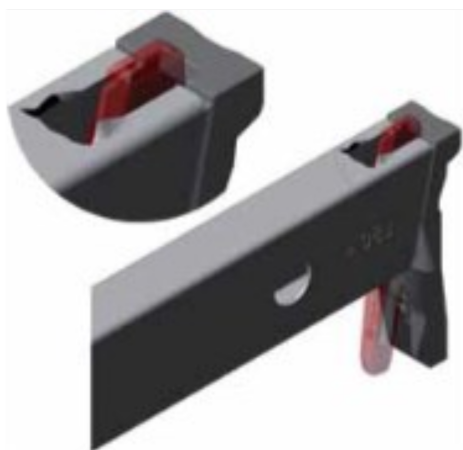
### 33.40.32 Vytržená část u klínu | Klínek chybějící

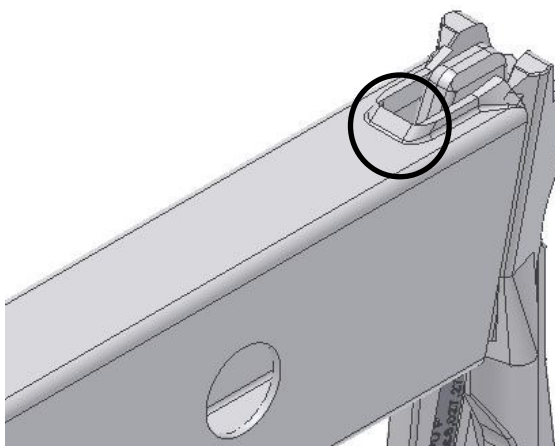
■ 33.40.34 Důlky u klíčku

■ Není poškozená hrana

■ Je poškozená hrana a není možná oprava

■ Prasklina v materiálu

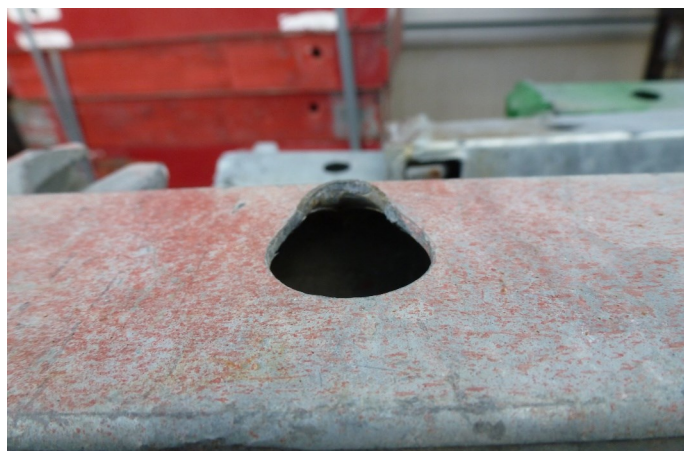
### 33.40.35 Promáčknutý otvor

- Není změněna geometrie
- Je změněna geometrie
- Prasklina v materiálu

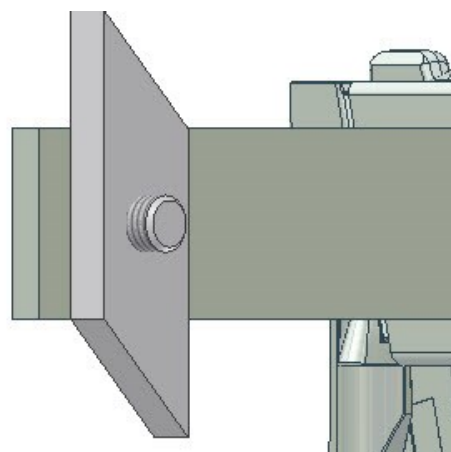
### 33.40.36 Upínání opěry

- Chybějící
- Nepohyblivé

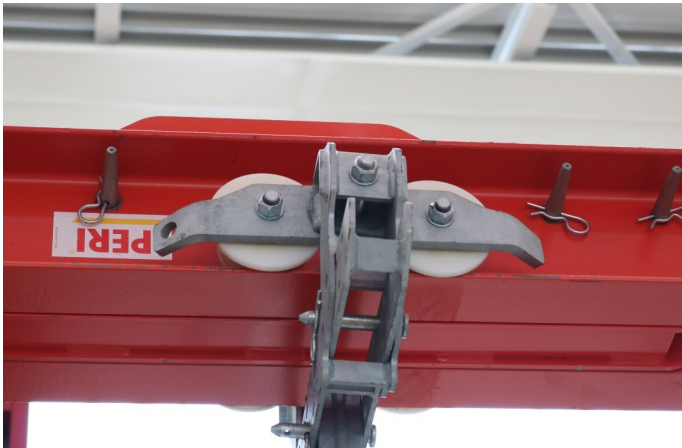
<b>33.40.37 Přírubové kolo</b>

<ul style="list-style-type: none"> <li>■ Opotřebované</li> </ul>

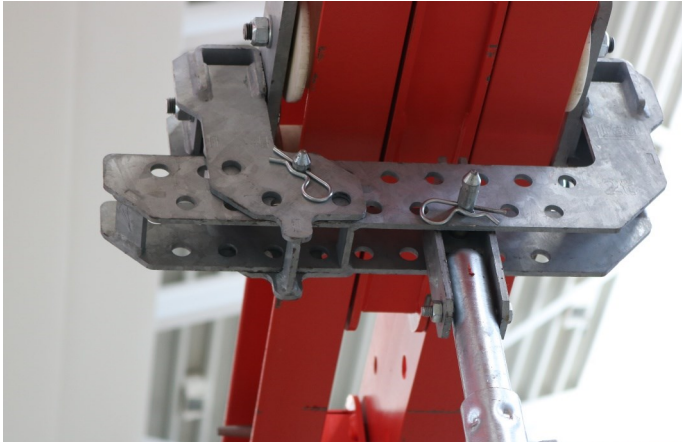
<b>33.40.38 Čep   Závlačka</b>

<ul style="list-style-type: none"> <li>■ Chybějící</li> </ul>

<ul style="list-style-type: none"> <li>■ Poškození hrubou silou</li> </ul>

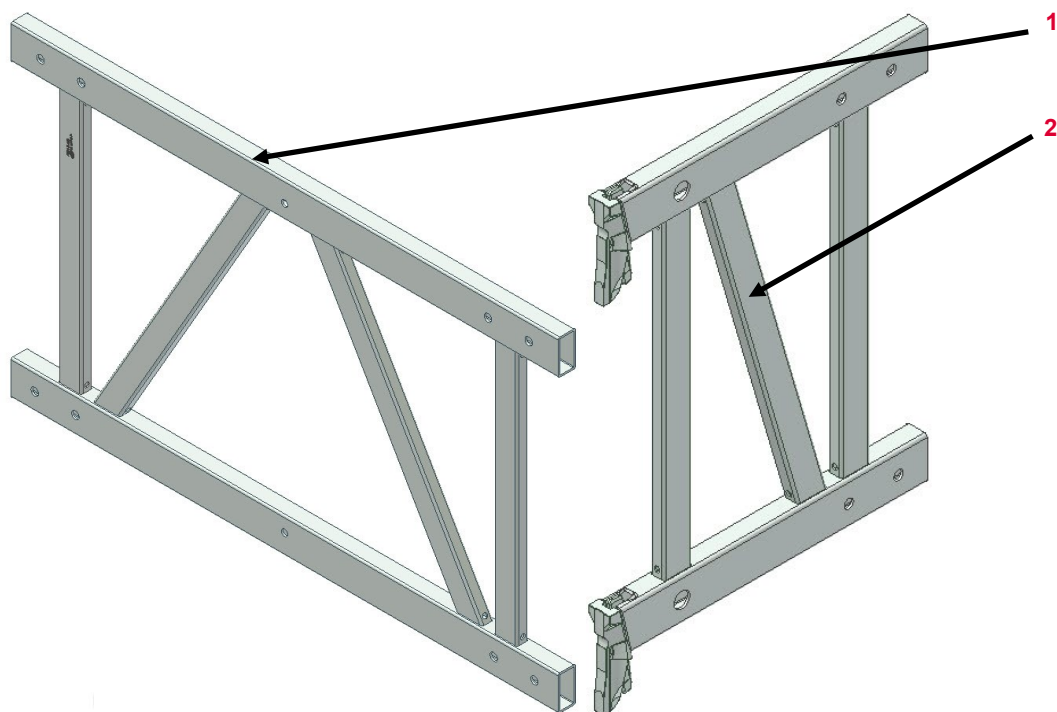
### Meziprvek | Koncový prvek ULS Flex

- 1      Rám
- 2      Diagonála

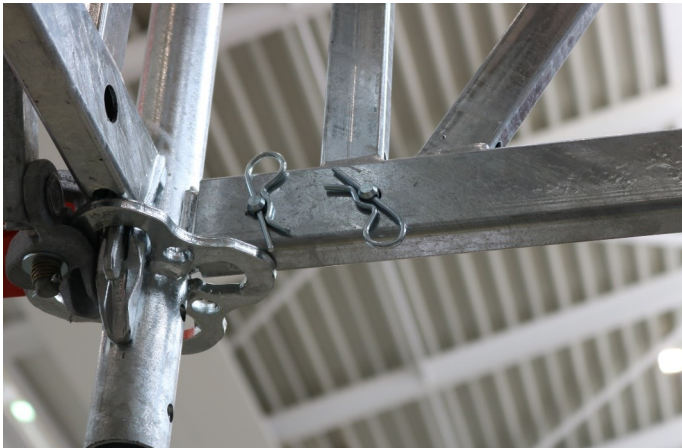
<b>33.40.40 Prvek ohnutý</b> <ul style="list-style-type: none"> <li>■ Oprava je možná a Čepy je možné vsunout</li> </ul>

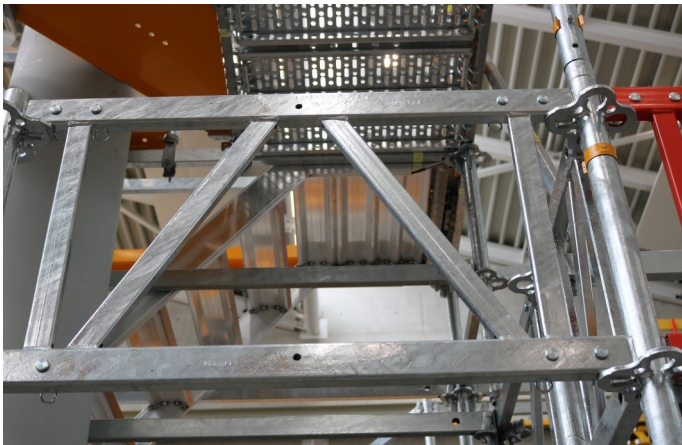
<b>33.40.41 Rám   diagonála ohnutá</b> <ul style="list-style-type: none"> <li>■ Funkční</li> </ul>

<ul style="list-style-type: none"> <li>■ Nefukční</li> </ul>

<ul style="list-style-type: none"> <li>■ ohnutý</li> </ul>

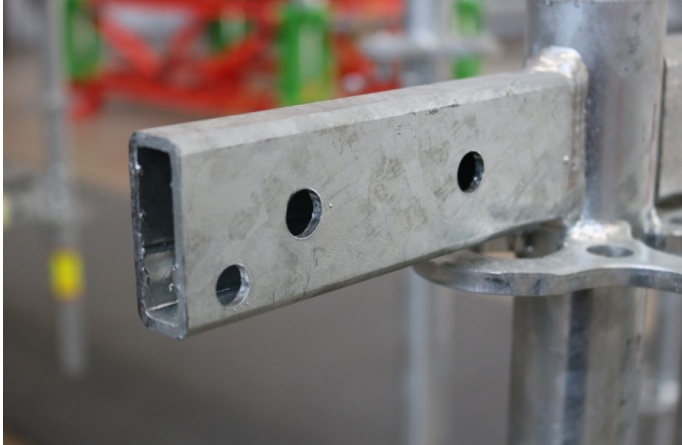
<b>33.40.42 Spojení ohnuté</b>	<ul style="list-style-type: none"> <li>■ Oprava je možná a Čepy je možné vsunout</li> </ul>

<ul style="list-style-type: none"> <li>■ Není možná oprava</li> <li>■ Prasklina v materiálu</li> </ul>

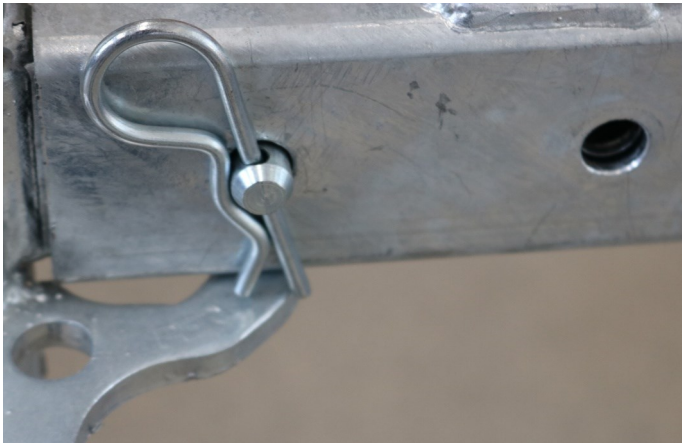
<b>33.40.43 Čep / Závlačka</b>	<ul style="list-style-type: none"> <li>■ Chybějící</li> </ul>

<ul style="list-style-type: none"> <li>■ Poškození hrubou silou</li> </ul>

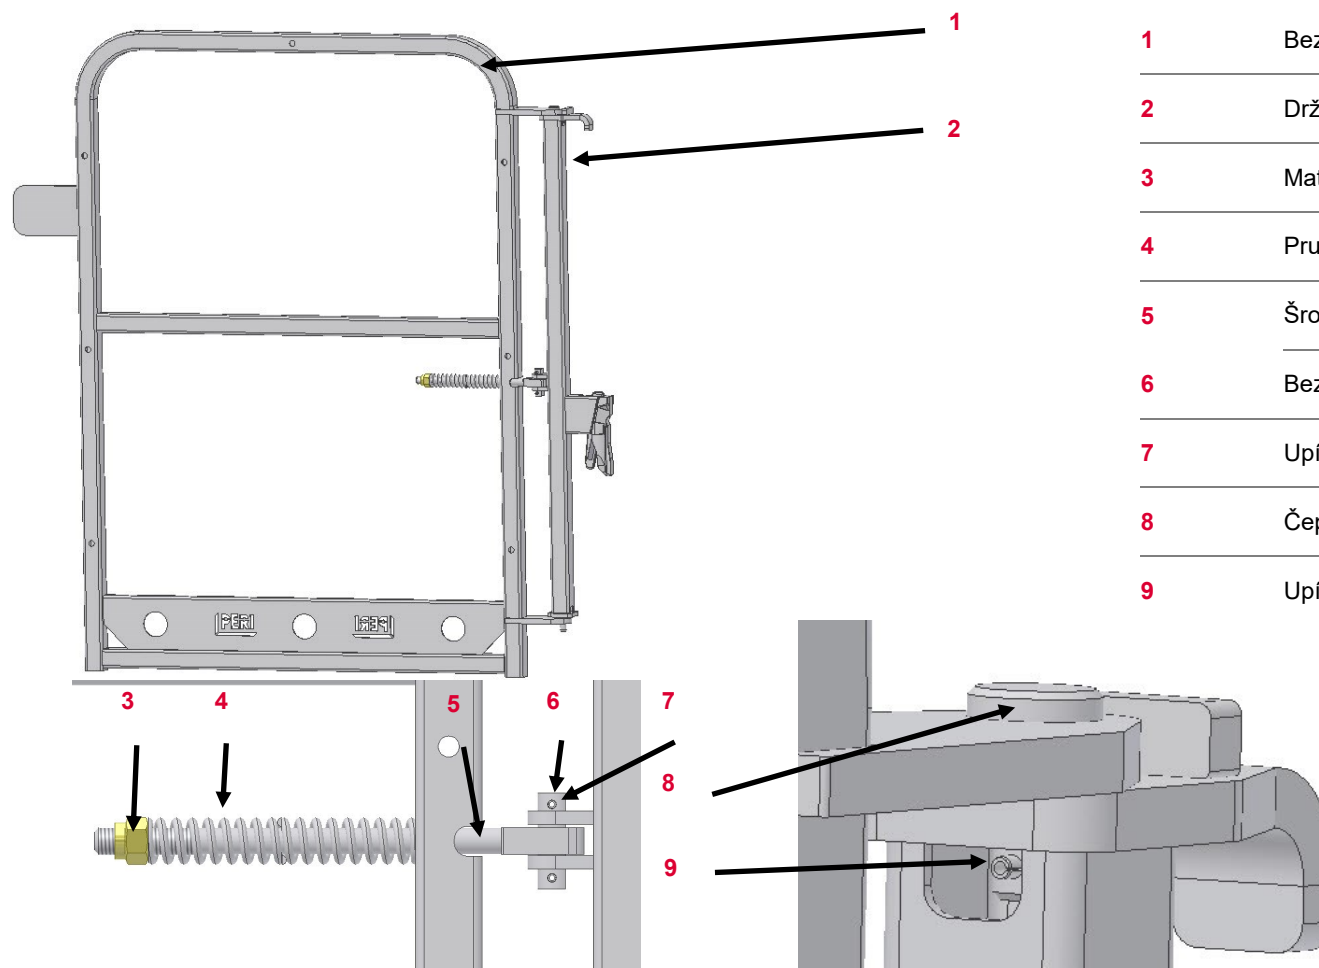
### Bezpečnostní dvířka UPS (125672,126675)

1	Bezpečnostní dvířka	
2	Držadlo	
3	Matice	
4	Pružina	126560
5	Šroub s okem	125671
6	Bezpečnostní západka	126747
7	Upínací vložka 4x26	710683
8	Čep 10x24	126471
9	Upínací vložka 3x16	710916

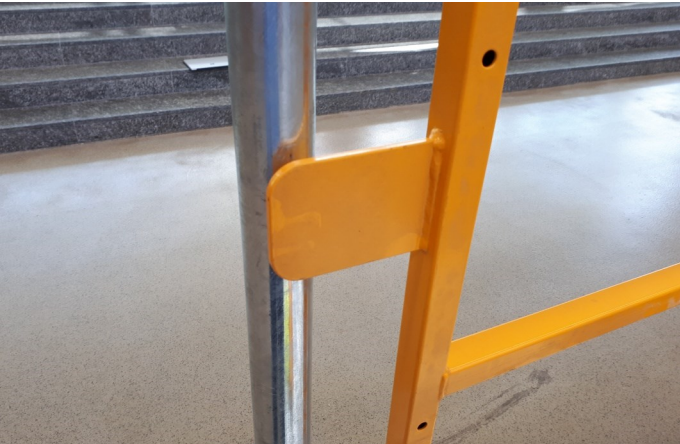
<b>Ohnuté části</b>	<ul style="list-style-type: none"> <li>■ Lze narovnat

<ul style="list-style-type: none"> <li>■ Nelze narovnat

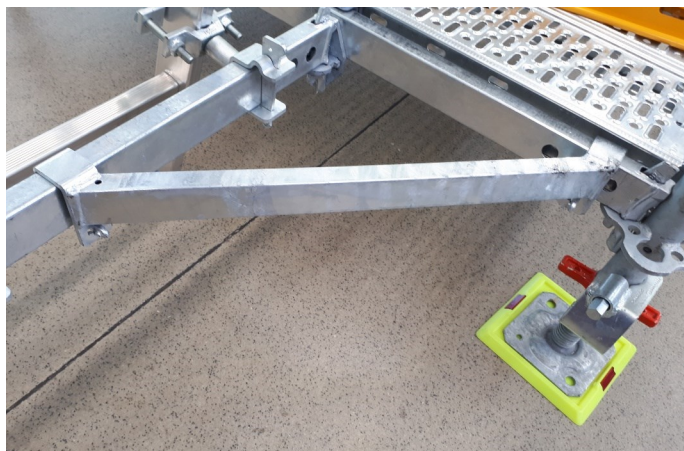
Viditelné ohnutí

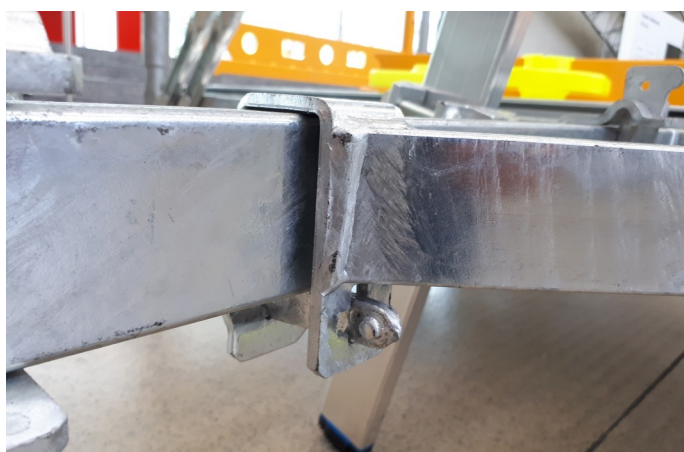
Ohnutá spojka

- Lze narovnat
- Nelze narovnat
- Klínek chybí

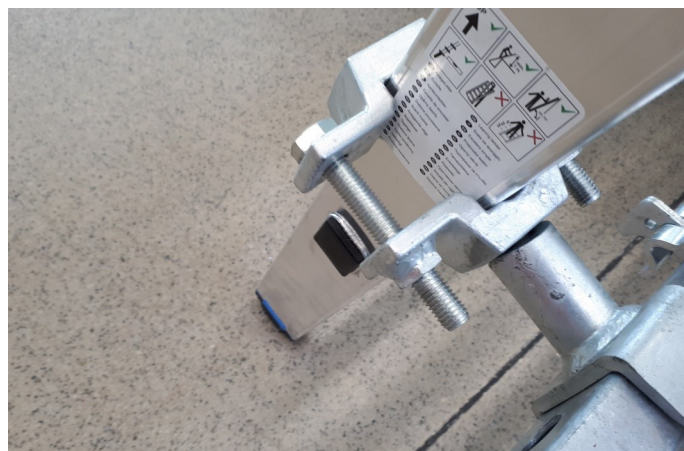
Šroub

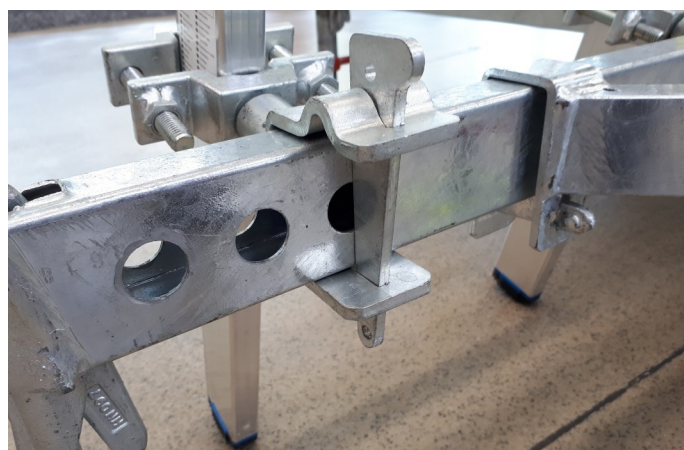
Ohnutá spojka

- Lze narovnat
- Nelze narovnat
- Klínek chybí

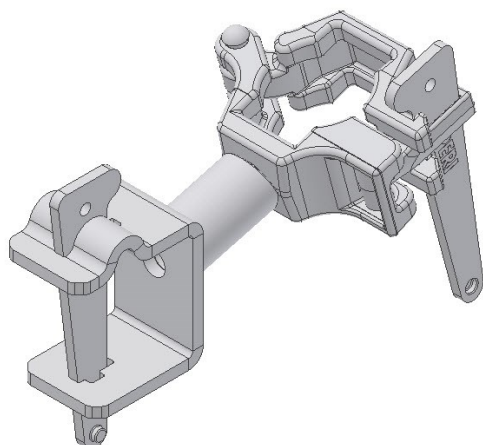
Ohnutý prvek

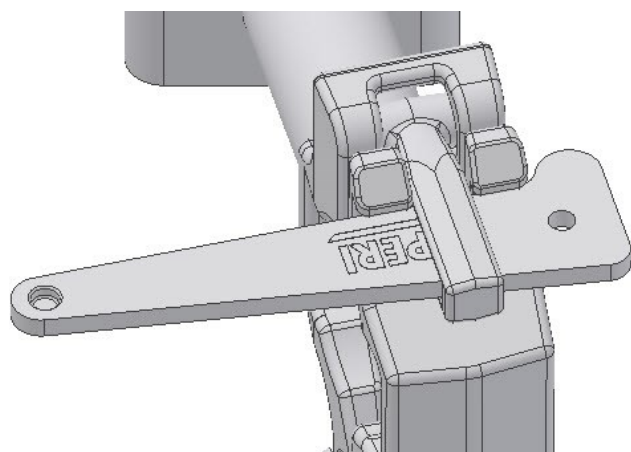
Klínek chybí

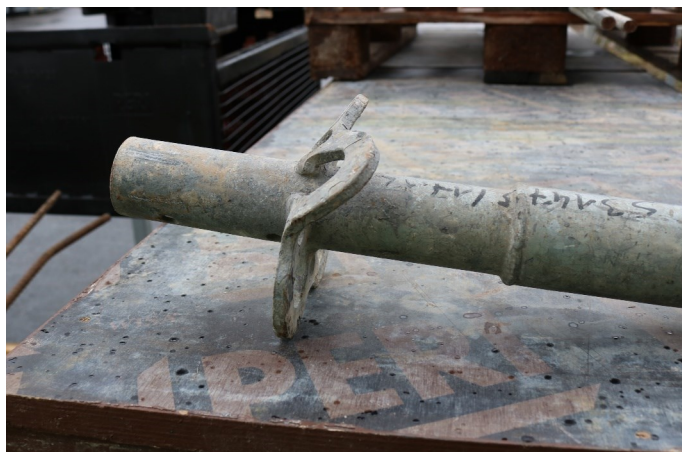
### Ohnutá rozeta

■ ≤ 20 mm

■ > 20 mm

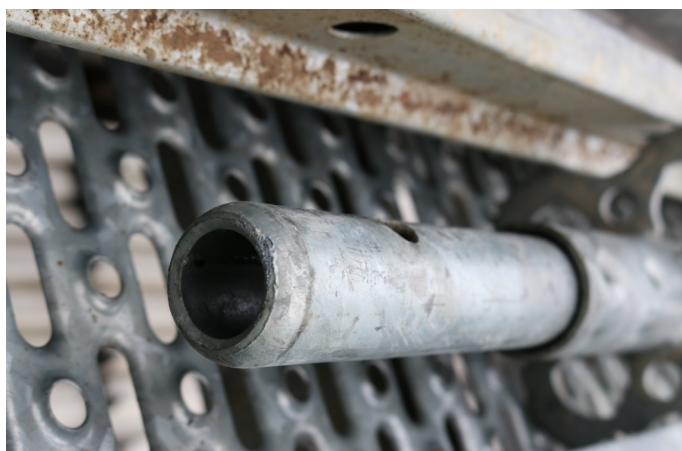
### Ohnuté spojení nebo trn

■ Nelze sestavovat

■ Praskliny v materiálu

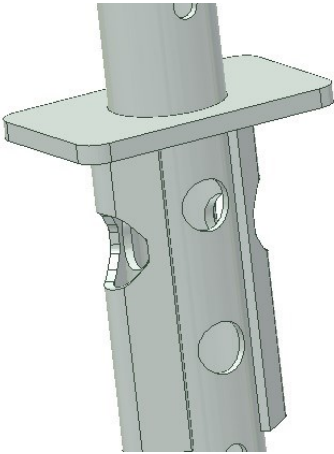
Ohnutý plát			
	<ul style="list-style-type: none"> <li>■ Lze narovnat</li> </ul>	 	 	 
	<ul style="list-style-type: none"> <li>■ Nelze narovnat</li> </ul>
