PERI Nájemní kritéria

Ocelové závory

Obsah	Strana	Poslední změny	Datum Iniciály	Strana
Ocelové závory SRU SRZ KRZ VSRZ	2	Nová verze	08/2016 l fw	
Vysvětlivky	9

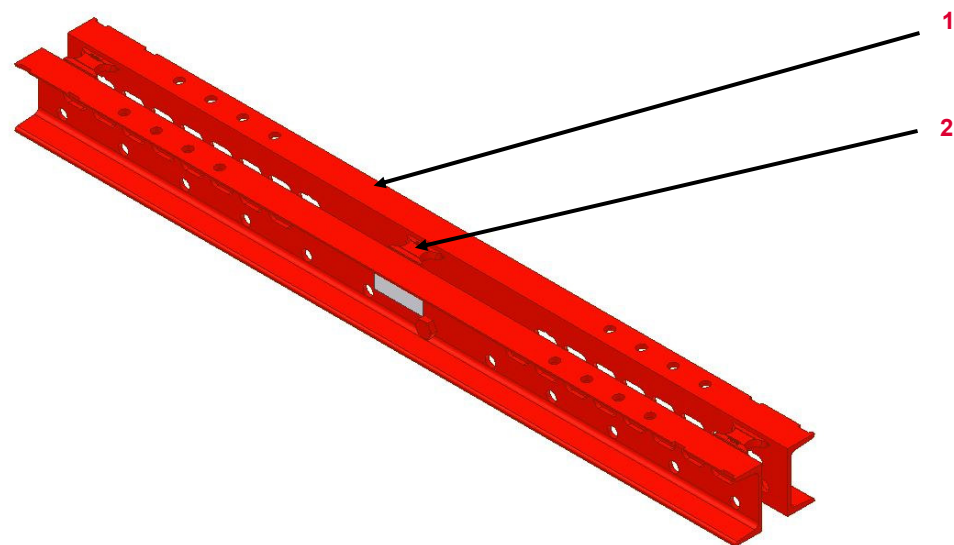
Ocelová závora SRU

1	Profil	
2	Vymezovač SRU	103815
3	Distanční trubka	108768
4	Šest. šroub M 20 x 90	710226
5	Matice M 20	781053

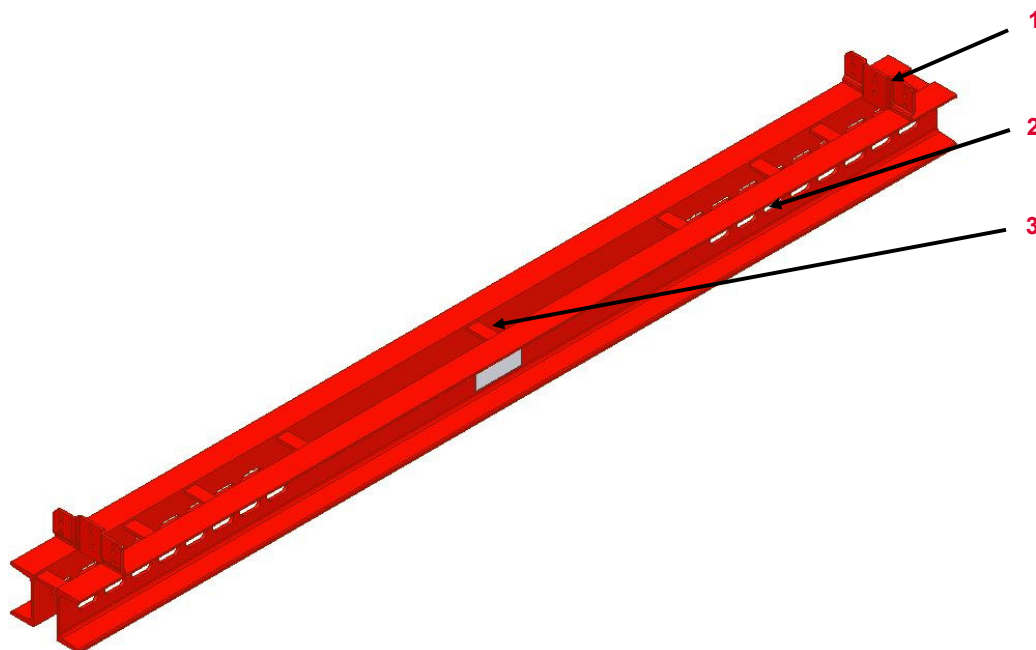
Ocelová závora SRZ

1	Koncový plech SRZ	710001
2	Profil	
3	Lamela SRZ	701521

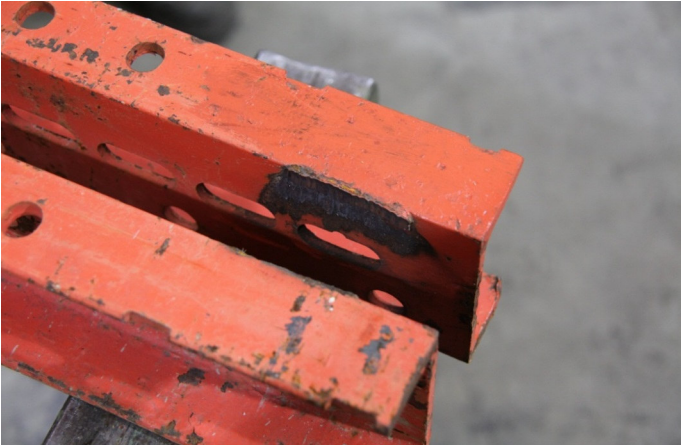
05.01 Chybějící uříznutý vymezovač

088823 (SRU)

088824 (SRZ)

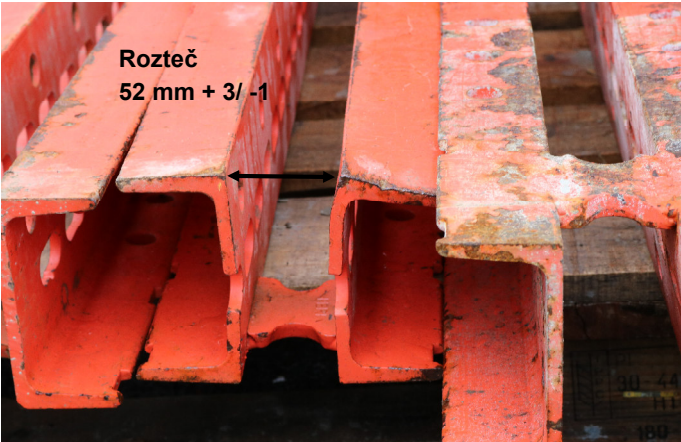
05.02 Distanční trubka mimo profily mimo toleranci	<ul style="list-style-type: none"> <input type="checkbox"/> Je možné srovnat

<input type="checkbox"/> Není možné srovnat

088244

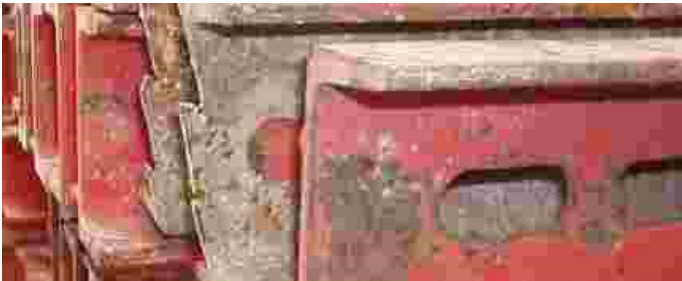
05.03 Zkrácená

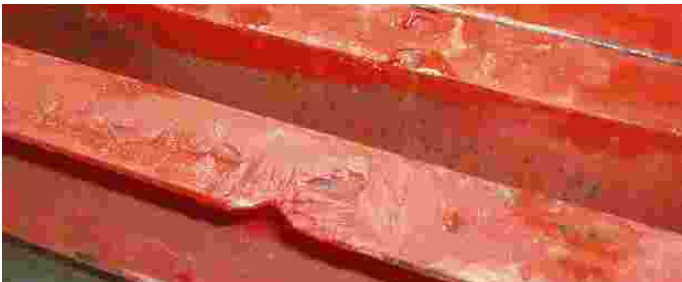
05.04 Zářez

Sváření

<ul style="list-style-type: none"> ■ $t \leq 16 \text{ mm}$ ■ $t > 16 \text{ mm}$

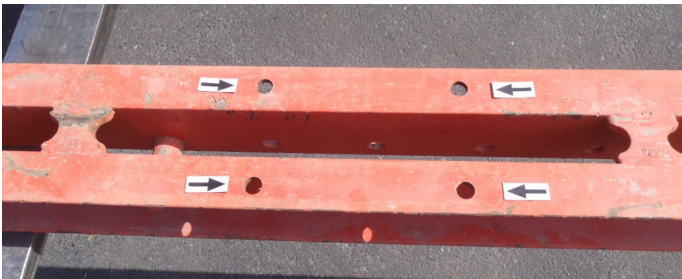
05.05 Vyvrtné otvory

<ul style="list-style-type: none"> ■ $> \text{Ø } 16 \text{ mm}$

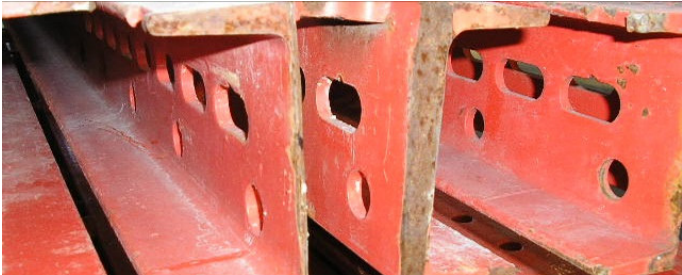
05.06 Zbroušená koncovka profilu			
	<ul style="list-style-type: none"> ■ Je-li původní délka ■ Není-li původní délka 	<ul style="list-style-type: none"> 	<ul style="list-style-type: none"> 	<ul style="list-style-type: none">

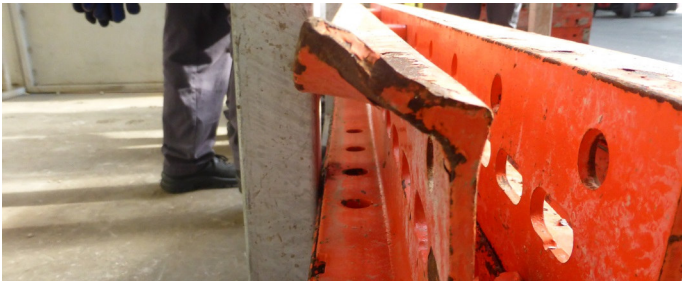
05.07 Ohnutý profil		088244

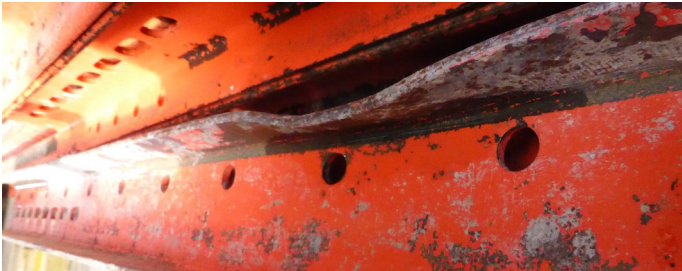
05.08 Promáčklý profil			
	<ul style="list-style-type: none"> ■ Je možné srovnat ■ Není možné srovnat 	<ul style="list-style-type: none"> 	<ul style="list-style-type: none"> 088244 	<ul style="list-style-type: none">
