PERI Nájemní kritéria

ALPHAKIT

Obsah	Strana	Provedené změny	Datum Kdo	Strana
Diagonála	2	Nová verze	08/2016 fw	
Horizontální vzpěry	6	Přidána konzola pro nosník	08/2019 fw	9
Ocelová závora	7	Přidáno Vřeteno ATS 360-550	10/2019 fw	29
Nosník	8	Přidána podpěrná diagonála - 2 ATG	04/2021 fw	18
Konzola pro nosník	9	Přidány nové výrobky	03/2022 fw	31-36
Montážní prvky	10			
Vysvětlivky	37

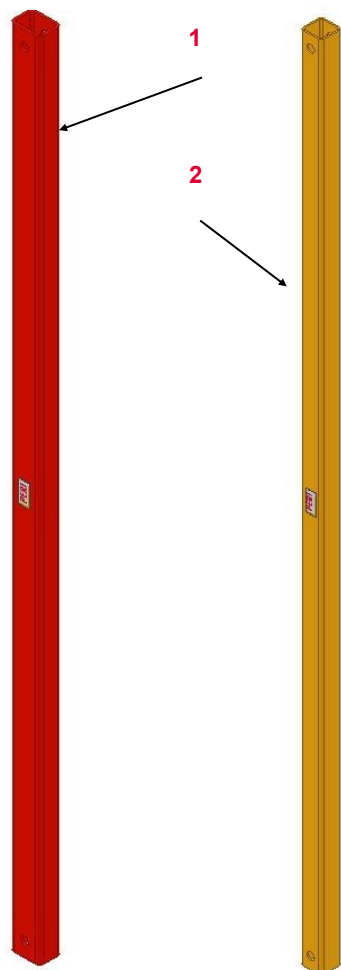
1 Diagonála-6

2 Diagonála-4

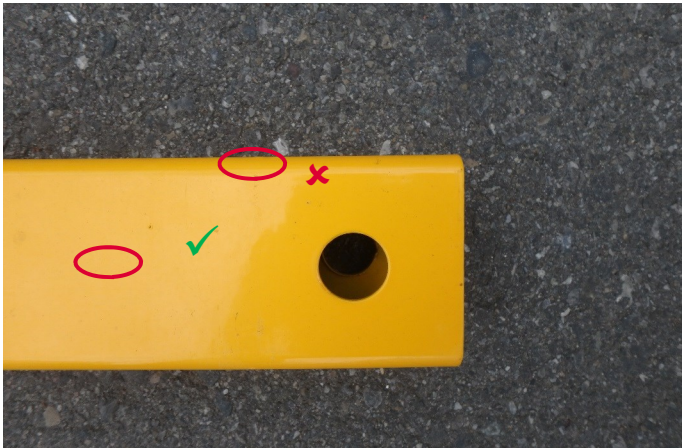
04.16.02 Promáčknutý profil	<ul style="list-style-type: none"> ■ ≤ 5 mm hloubky Bez poškození hrany

<ul style="list-style-type: none"> ■ > 5 mm hloubky

<ul style="list-style-type: none"> ■ Poškození hran

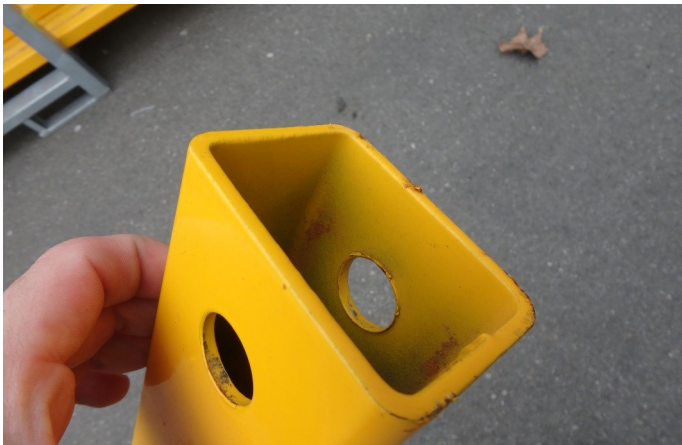
04.16.03 Deformovaný koncový profil	<ul style="list-style-type: none"> ■ Je-li možno

<ul style="list-style-type: none"> ■ Nelze opravit

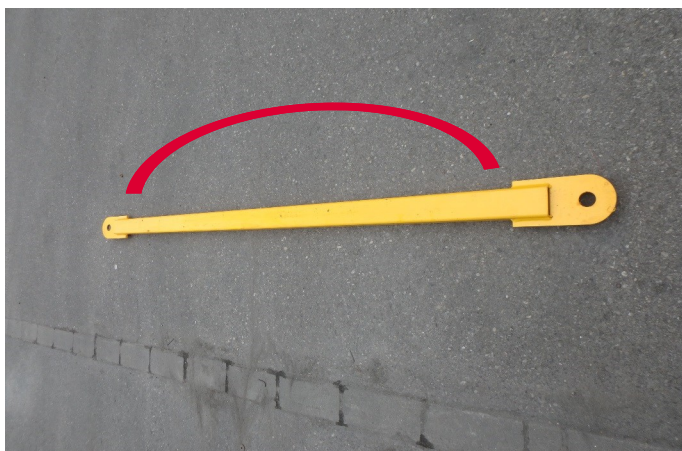
04.16.04 Prohnutí prvku

- > 5 mm

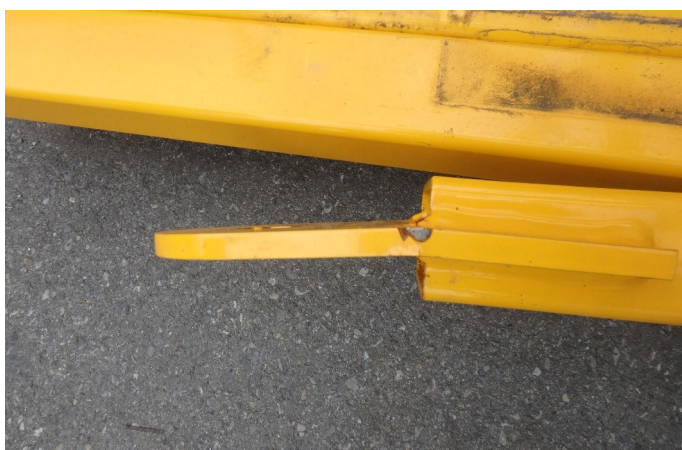
04.16.05 Ohnutá spojka

- Je-li možno

- Nelze opravit

- Prasklina ve sváru

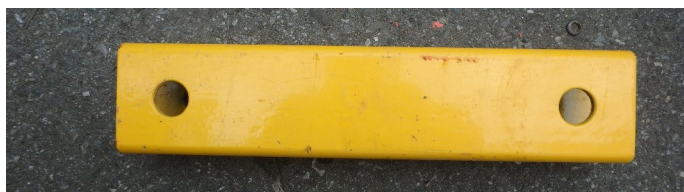
04.16.06 Ohnutý profil

- > 5 mm

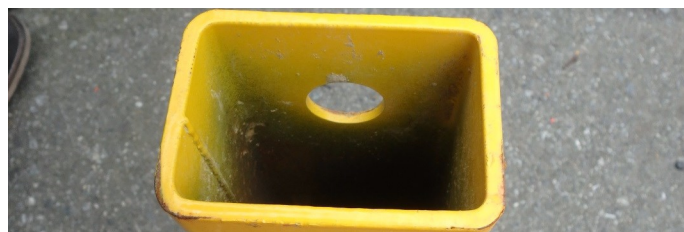
04.16.07 Deformovaný koncový profil

- Je-li možno
- Nelze opravit

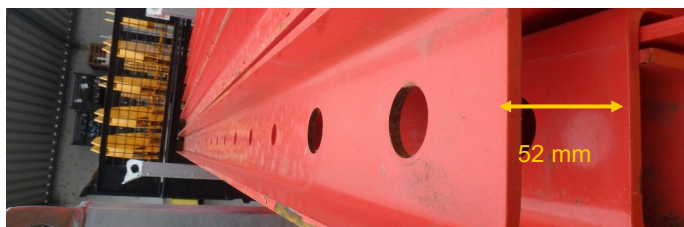
04.16.08 Ohnutý koncový profil

- Je-li možno
- Nelze opravit

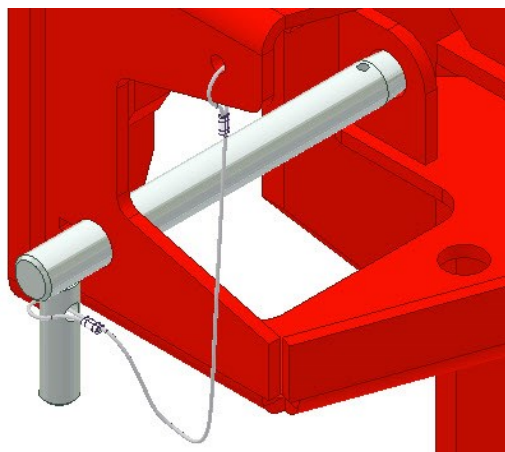
Čep | Lanko 2,0MM chybí

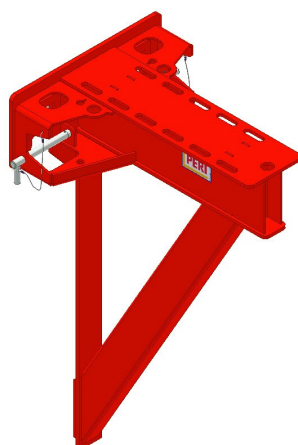
Ohnutá konzola

■ Je-li možno

■ Nelze opravit

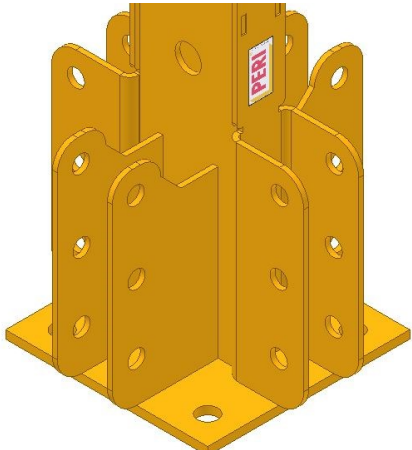
04.16.11 Ohnuté spojovací prvky			
	<ul style="list-style-type: none"> ■ Je-li možno

<ul style="list-style-type: none"> ■ Nelze opravit

<ul style="list-style-type: none"> ■ Prasklina ve sváru

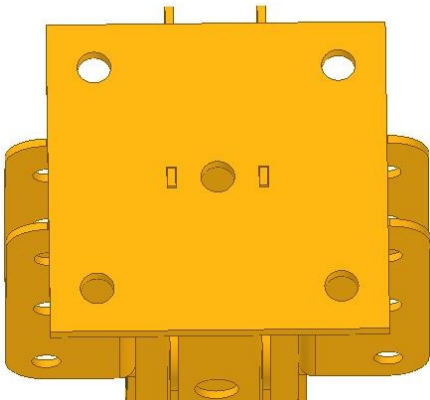
04.16.12 Ohnutá spodní patka

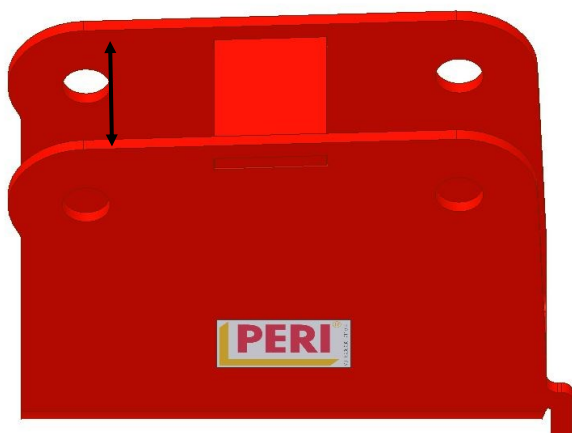
04.16.13 ohnutí

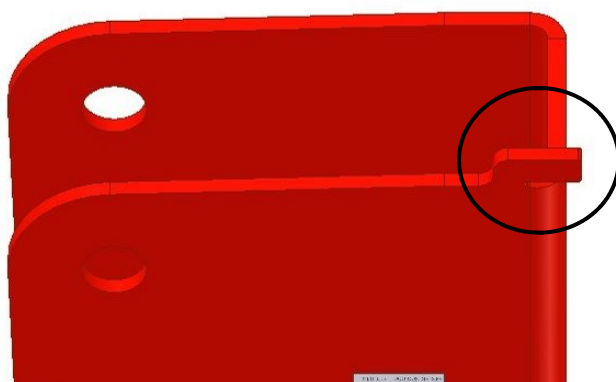
04.16.14 Ohnutá zarážka

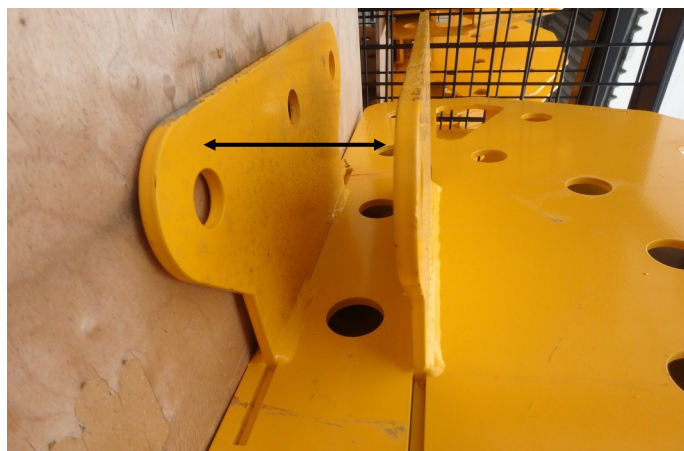
04.16.15 Ohnuté spojovací plochy

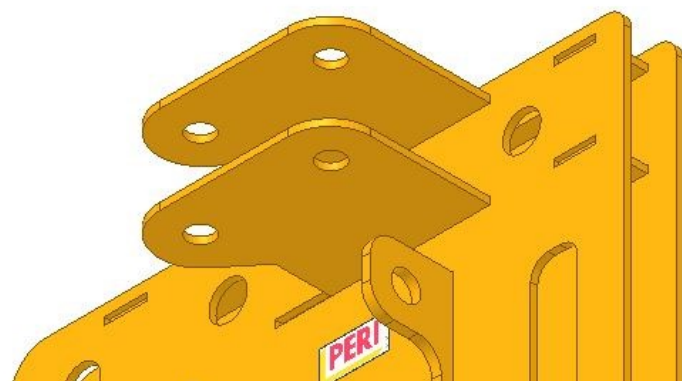
04.16.16 Ohnutí držáků

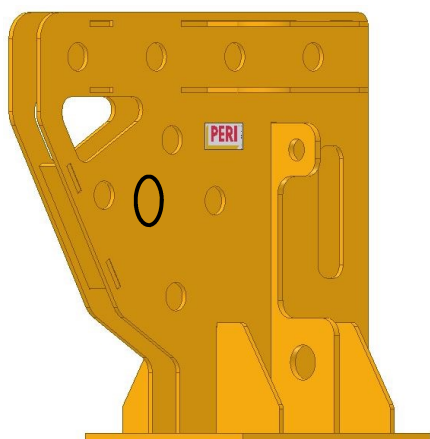
04.16.17 Promáčknutý profil

■ > 5 mm hloubky

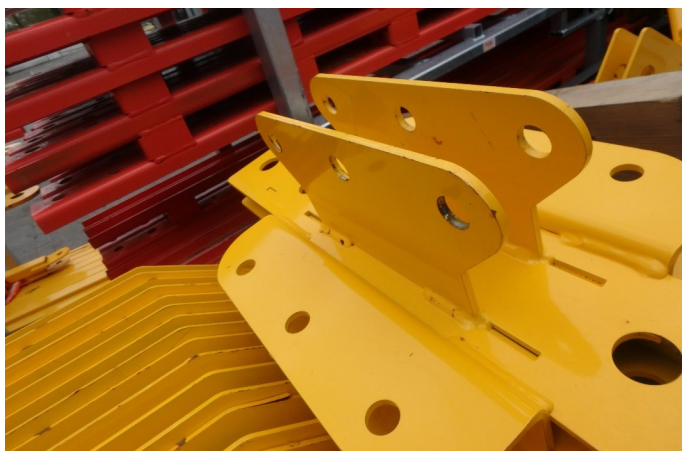
04.16.18 Ohnuté spojovací plochy

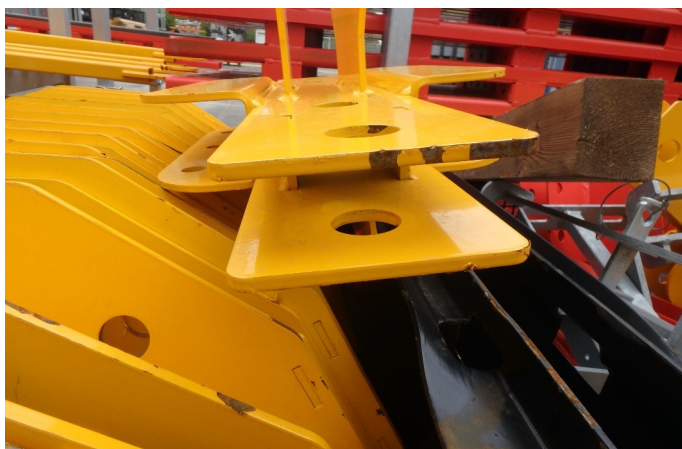
04.16.19. Ohnutý koncový profil

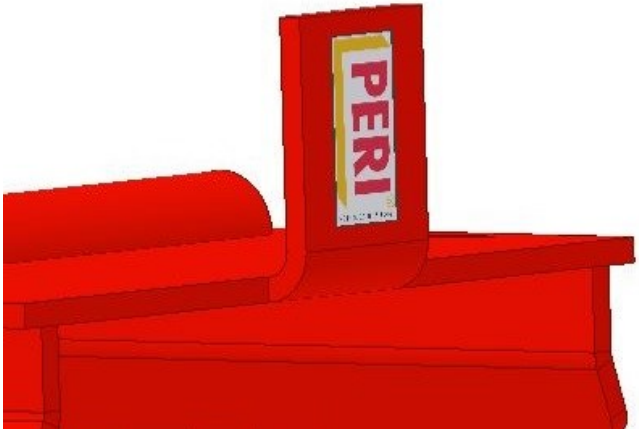
04.16.20 Ohnutá deska	<ul style="list-style-type: none"> ■ Je-li možno

<ul style="list-style-type: none"> ■ Nelze opravit

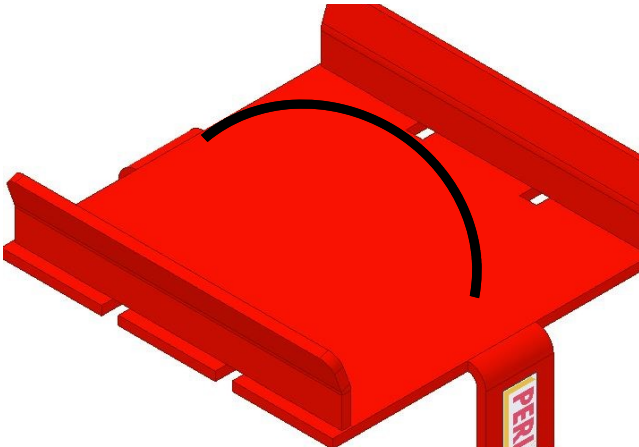
04.16.21 Ohnutá základní deska	<ul style="list-style-type: none"> ■ > 5 mm

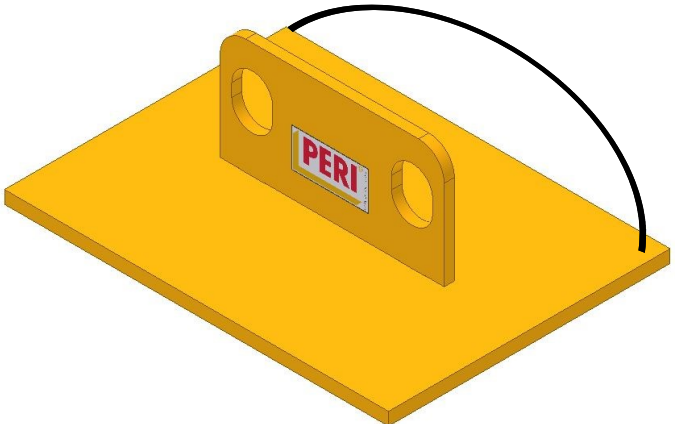
<p>04.16.22 Ohnutá deska</p> <ul style="list-style-type: none"> ■ > 5 mm

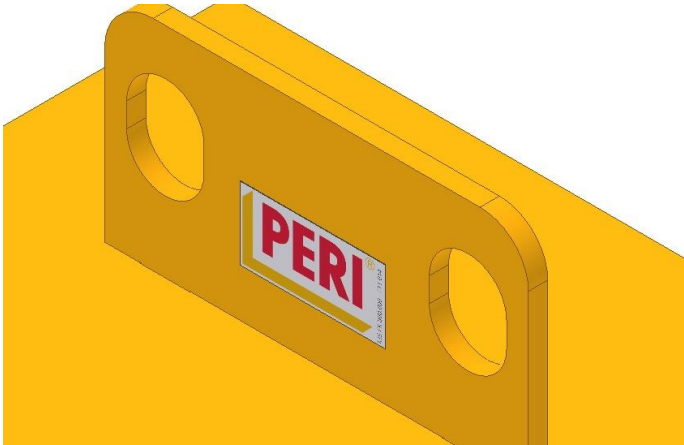
<p>04.16.23 Ohnutá podpurná deska</p>

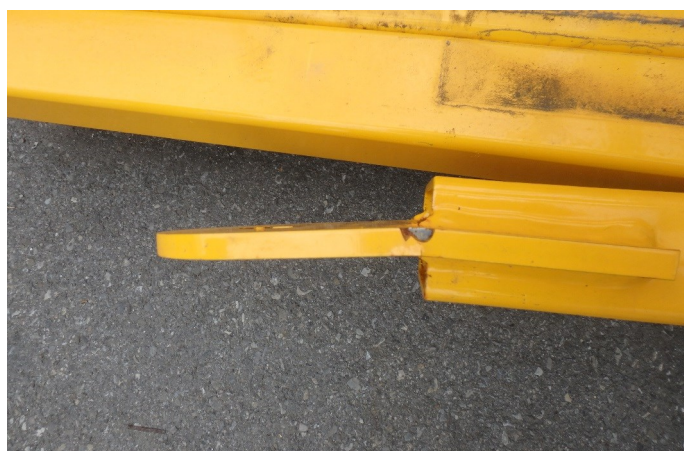
04.16.25 Ohnutý držák

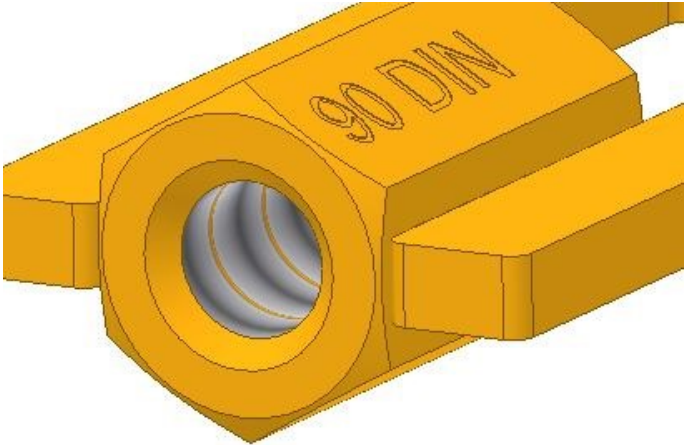
04.16.26 Závít

<ul style="list-style-type: none"> ■ Znečištěný ■ Nefunkční závít

Zbroušení závitu

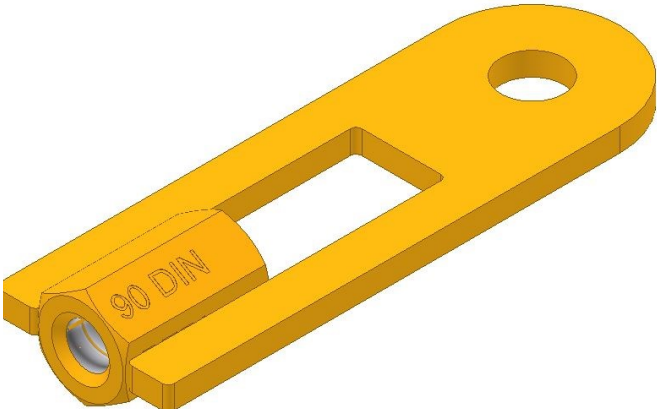
04.16.27 Ohnutí

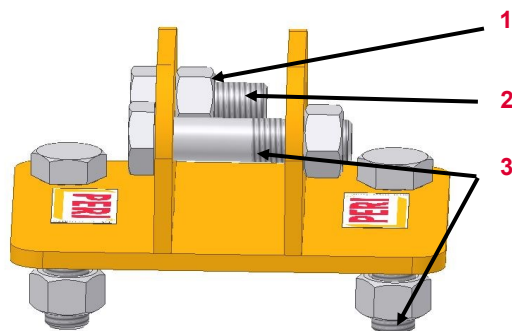
1	Matice M 20	710334
2	Šroub M 20x 50	780357
3	Šroub M 20x 70	721912

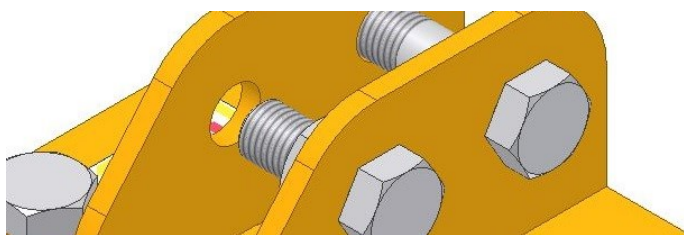
04.16.28 Ohnutí

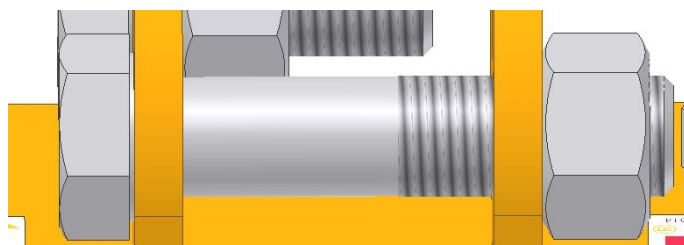
04.16.29 Šroub | Matice

- Chybí
- Poškozeno

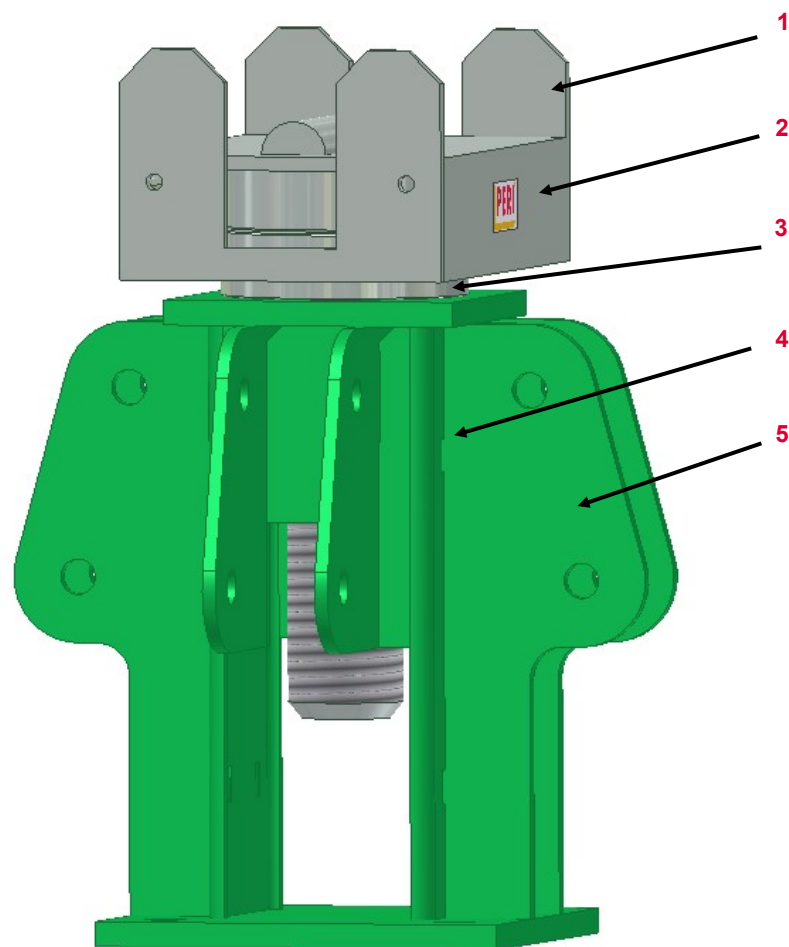
1	Boční profil	
2	Vřeteno	130134
3	Matice TR 70	130128
4	Hlava vřetene	
5	Podpěrné spojky

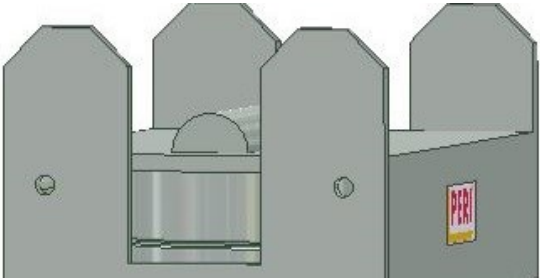
04.16.30 ohnutý boční profil	 	 	 	
	<ul style="list-style-type: none"> ■ Je-li možno 	088244

04.16.31 Ohnuté spojovací podpěry

<ul style="list-style-type: none"> ■ Nelze opravit 	130134 (Vřeteno)	088244	 	 
 	04.16.31 Nepoužitelné vřeteno	 	 	 	
130134 (Vřeteno)

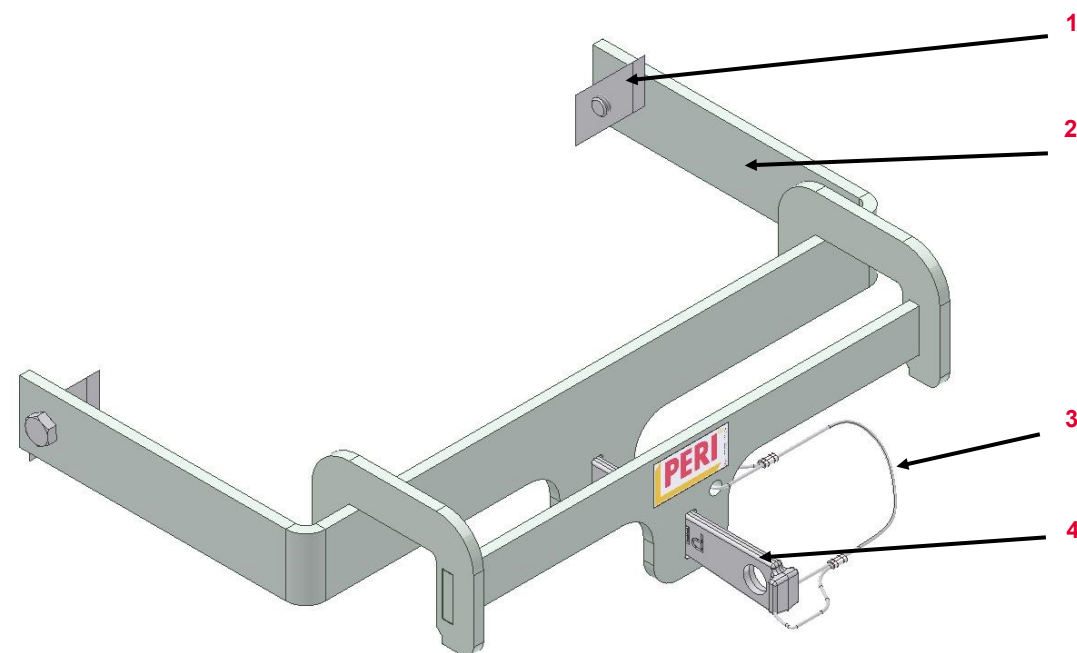
1	Svěrací destička 25x10x90	701763
---	---------------------------	--------

2	Rám	
---	-----	--

3	Lanko 2,0MM	127303
---	-------------	--------

4	Klín K	024250
---	--------	--------

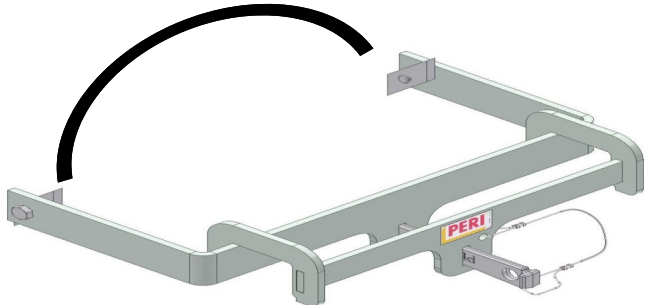
04.16.32 Ohnuté

<ul style="list-style-type: none"> ■ Je-li možno 		088244	
	<ul style="list-style-type: none"> ■ Nelze opravit

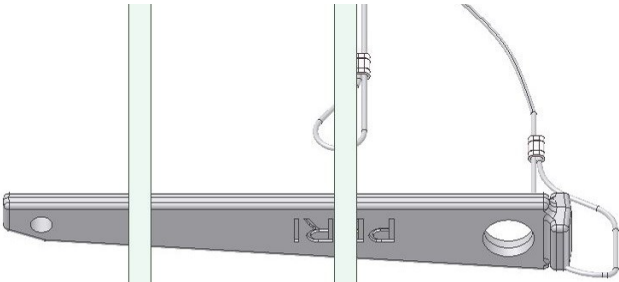
04.16.33 Chybějící klín

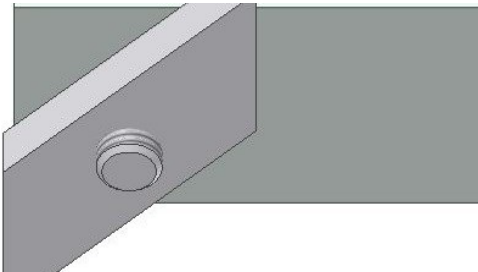
04.16.34 Svěrací destička 25x10x90 poškozená

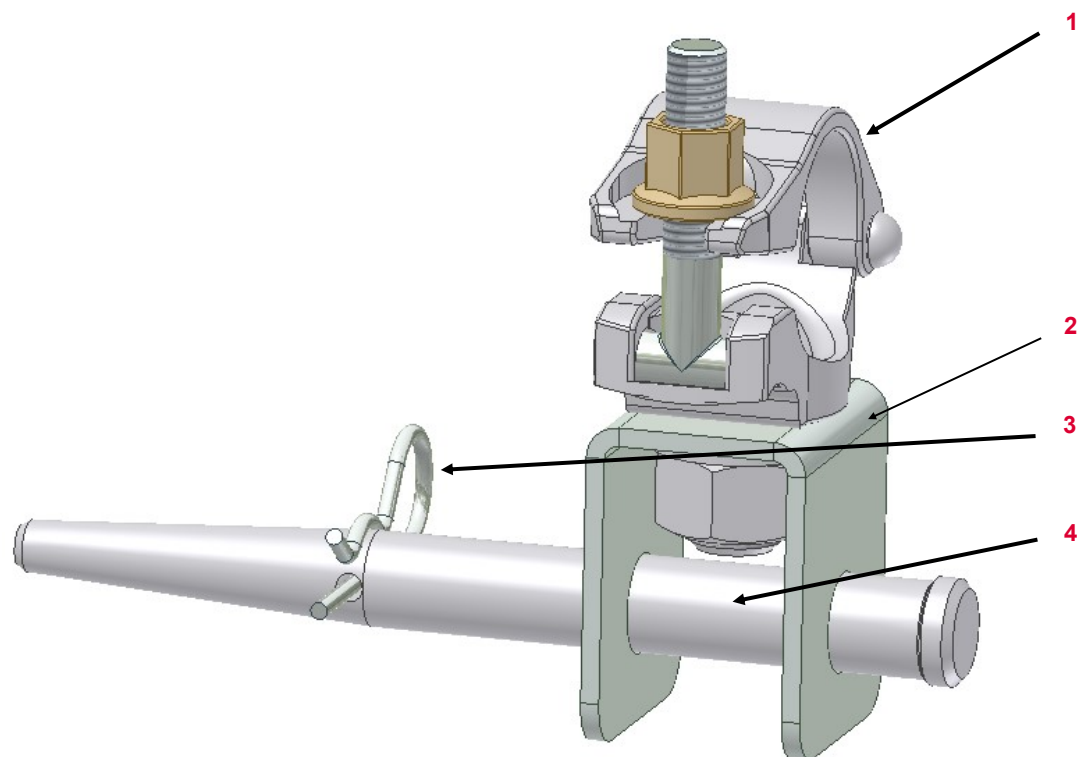
1	Spojka	017040
2	Rám	
3	Závlačka 4/1	018060
4	Čep 21x120	104031

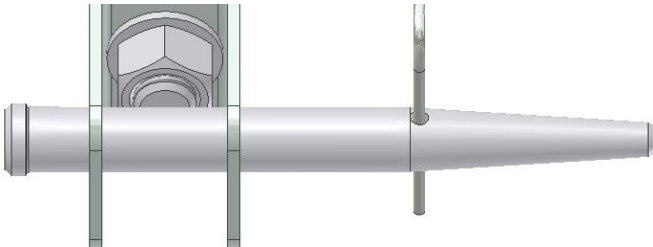
04.16.36 Čep 21x120	<ul style="list-style-type: none"> ■ Chybí

<ul style="list-style-type: none"> ■ Nelze použít

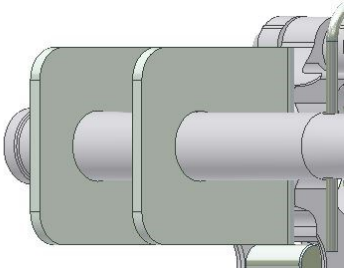
04.16.37 Ohnutý adaptér trubky	<ul style="list-style-type: none"> ■ Je-li možno

<ul style="list-style-type: none"> ■ Nelze opravit

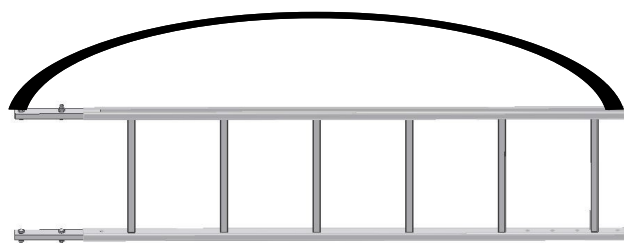
04.16.38 Ohnutý

■ > 5 mm

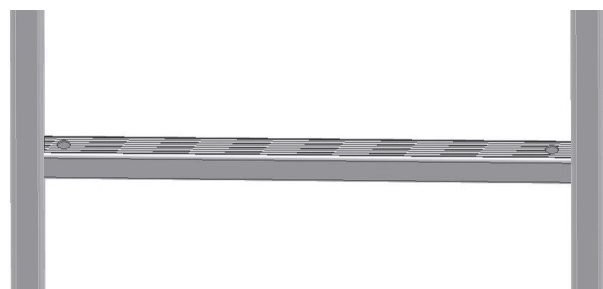
04.16.39 Promáčknutí v profilu

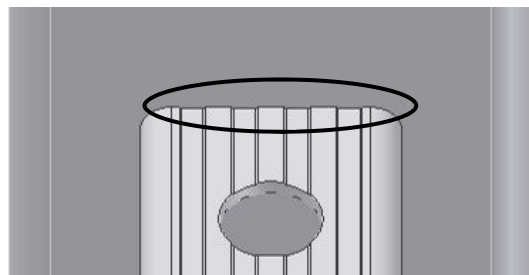
04.16.40 Prasklý svár

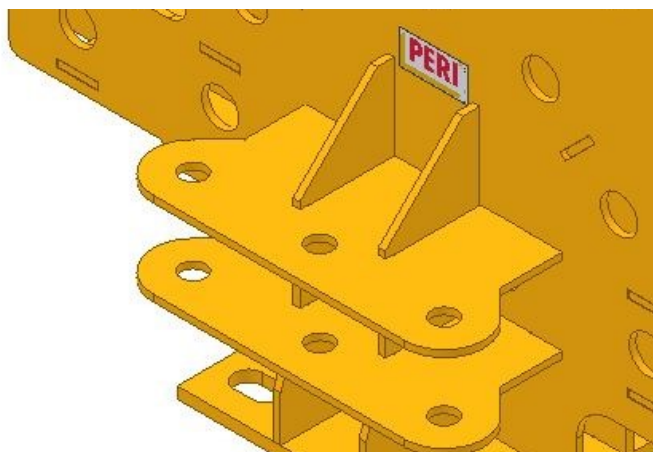
04.16.41 Ohnuté plochy

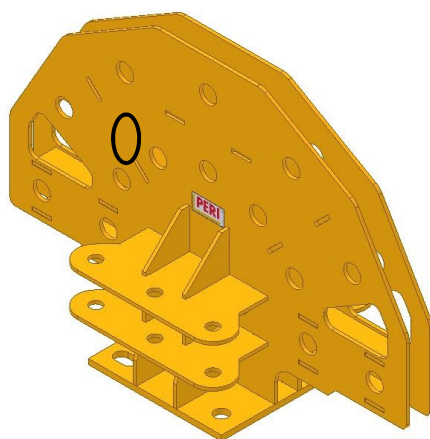
04.16.42 Promáčknutý profil

■ >5 mm hloubky

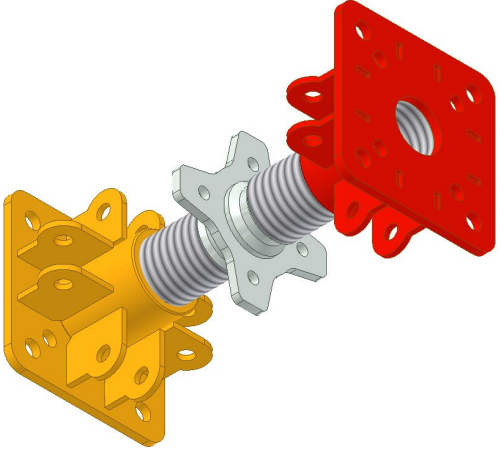
<p>Ohnutá patka</p> <ul style="list-style-type: none"> • Lze narovnat • Nelze narovnat 	<p>

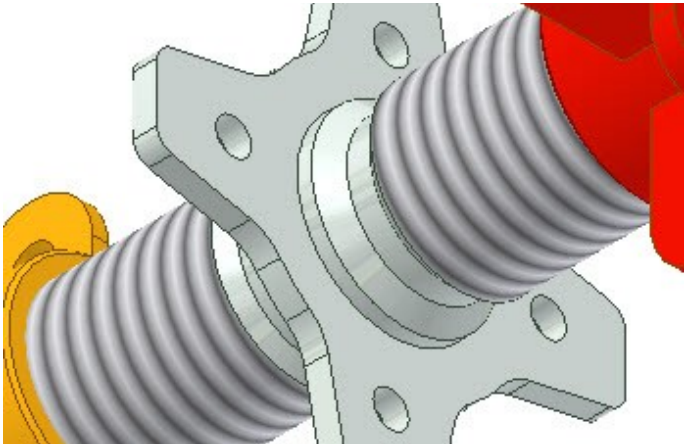
<ul style="list-style-type: none"> ■ Poškozené vřeteno (nefunkční) 	<p>

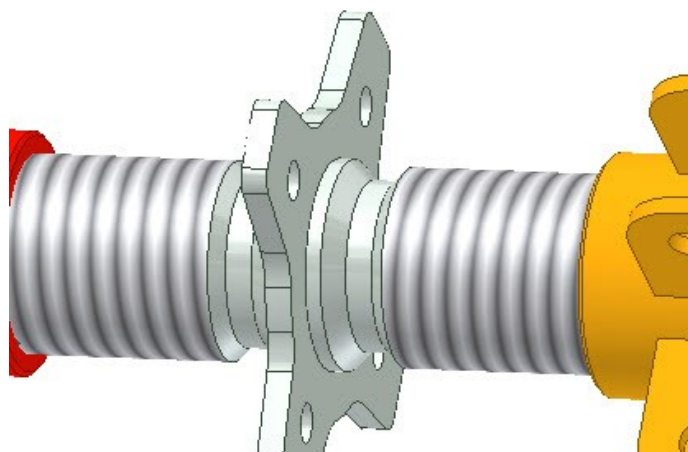
Znečištěné vřeteno

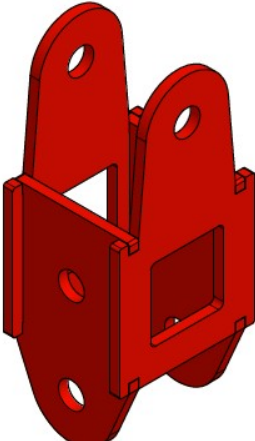
Ohnuté úchyty			
	<ul style="list-style-type: none"> Lze narovnat

<ul style="list-style-type: none"> Nelze narovnat (nebo prasklý svár)

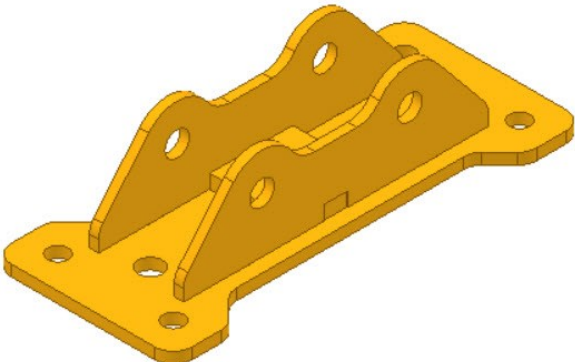
Ohnuté úchyty			
	<ul style="list-style-type: none"> Lze narovnat

<ul style="list-style-type: none"> Nelze narovnat (nebo prasklý svár)

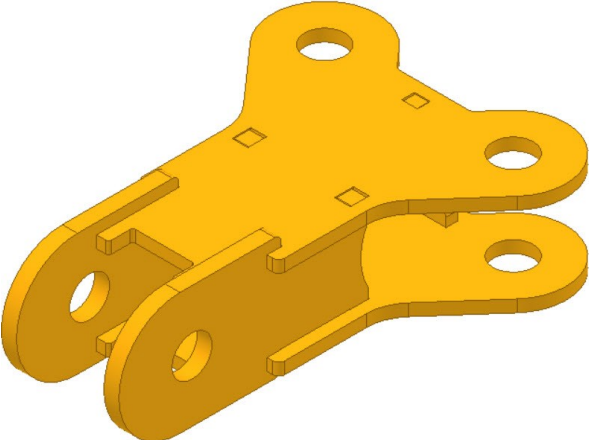
<p>Ohnuté úchyty</p> <ul style="list-style-type: none"> <li data-bbox="882 571 1106 603">• Lze narovnat <li data-bbox="882 722 1205 786">• Nelze narovnat (nebo prasklý svár) 	<p data-bbox="1310 544 1377 612">

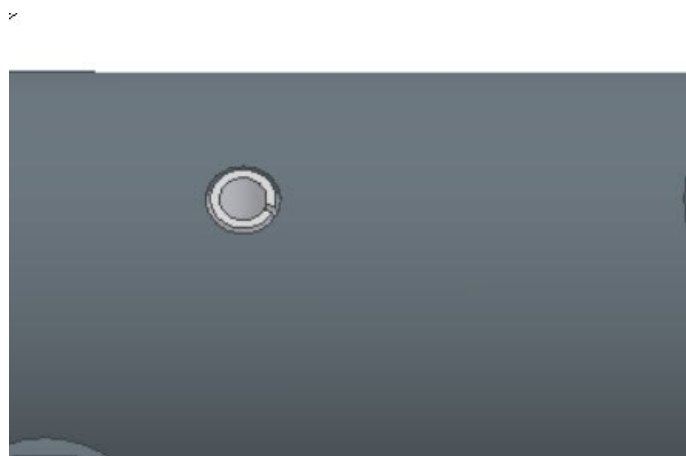
Pružný kolík chybí

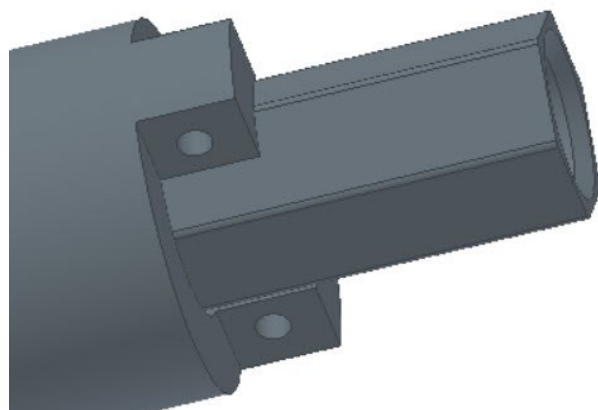
Opotřebovaná šestihránná matice

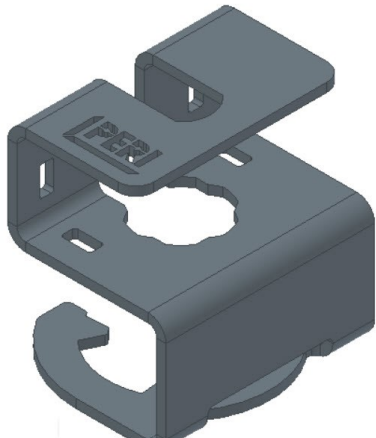
Ohnuté úchyty			
	<ul style="list-style-type: none"> Lze narovnat

<ul style="list-style-type: none"> Nelze narovnat
