# PERI Nájemní kritéria

## VST

### Kolejnice NKS

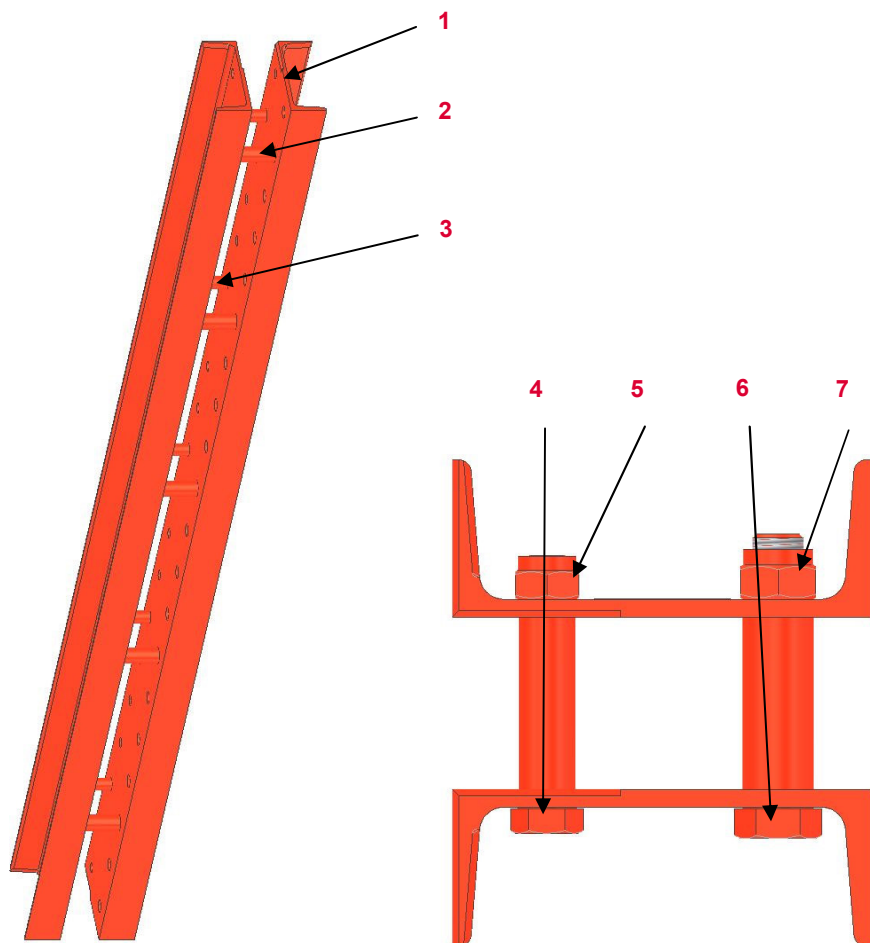
Č.	Popis	Číslo výrobku
1	Kolejnice	
2	Trubka 33,7	109642
3	Trubka 26,9	109645
4	Šroub M 20x120	104477
5	Matice M 20	781053
6	Šroub M 24x130	109612
7	Matice M 24	105032

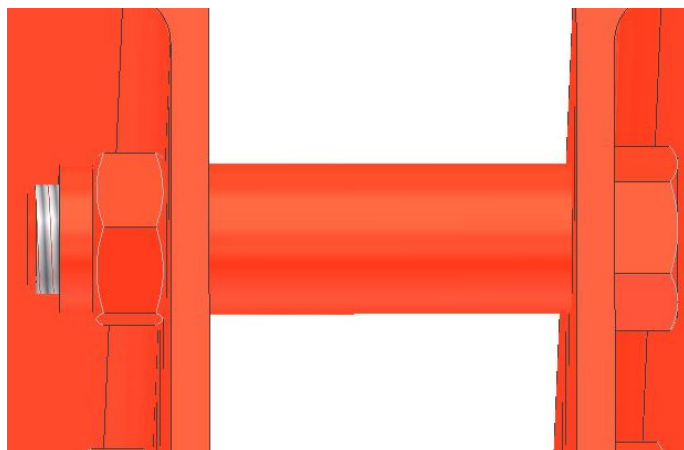
### 04.17.01 Distančník

- Chybí
- Nebo je chybně umístěn

Přesun distančníku

088779 (M 20)  
088780 (M 24)

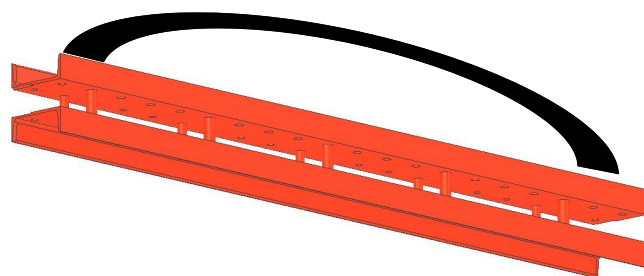
### 04.17.04 Ohnutí v silnější středové linii (linie y)

- ≤ Povolené ohnutí (l/ 500)
- Nebo > Povolené ohnutí (l/ 500)

Platné pro	Trvalé ohnutí
Kolejnice NKS 148	6 mm
Kolejnice NKS 248	6 mm
Kolejnice NKS 298	6 mm
Kolejnice NKS 348	7 mm
Kolejnice NKS 498	10 mm
Kolejnice NKS 748	15 mm
Kolejnice NKS 998	20 mm

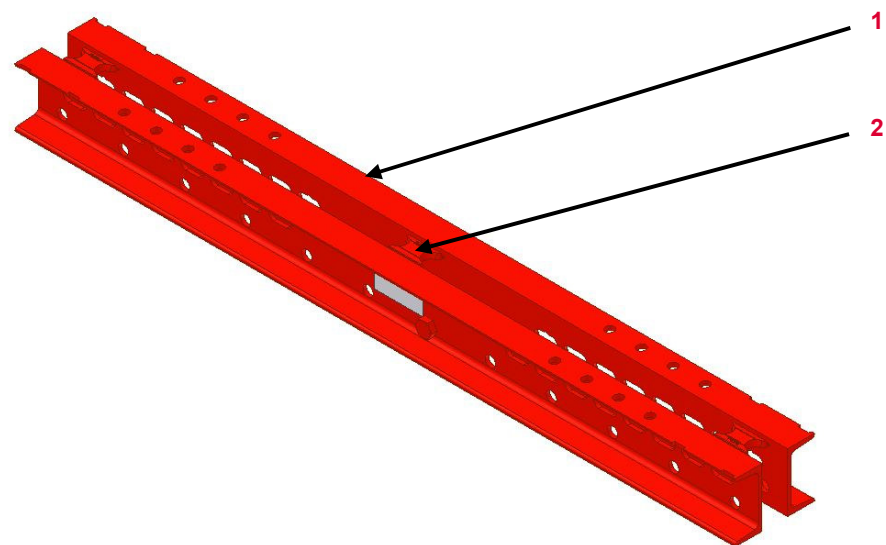
### Ocelová závora SRU

1	Profil	
2	Distančník SRU	103815
3	Distanční trubka	108768
4	Šroub M 20 x 90	710226
5	Matice M 20	781053

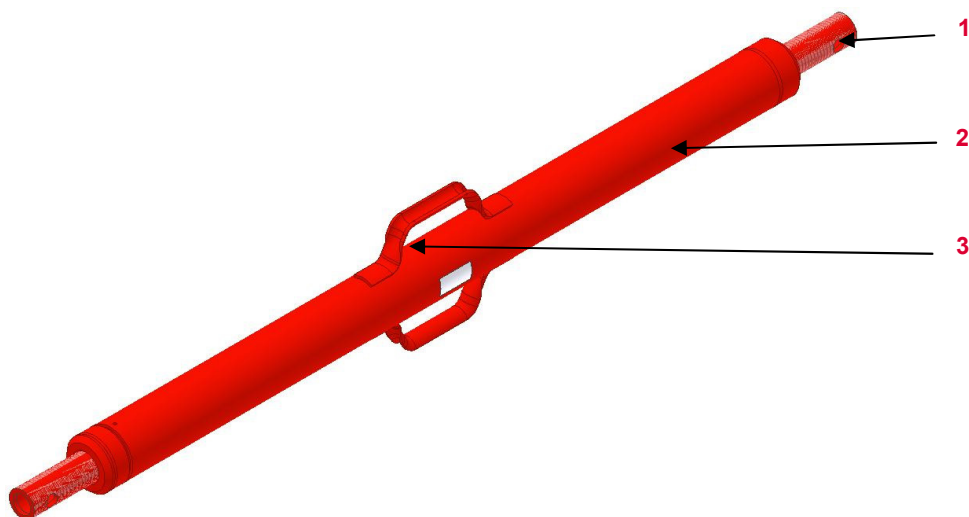
Podpěrné vřeteno SLS	Č.	Popis	Číslo výrobku
----------------------	----	-------	---------------

1	Vřeteno	
2	Vnější trubka	
3	Držadlo	117471

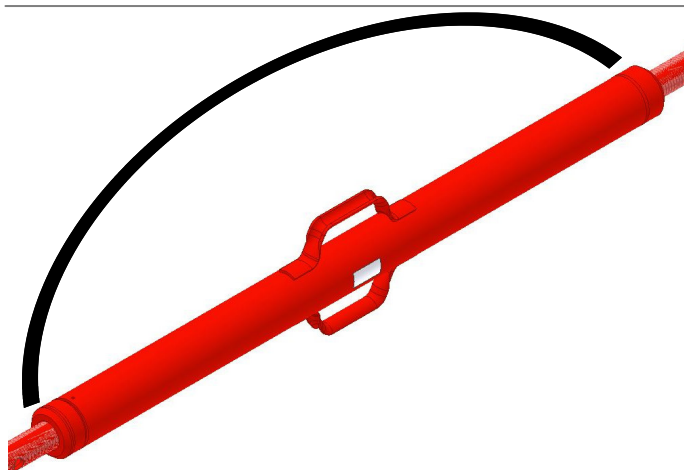
04.17.19 Ohnutá vnější trubka

■ > Povolené ohnutí

Artikl	Povolené ohnutí
SLS 40/80; 80/140; 100/180; 140/240	3,0 mm
SLS 200/300	4,0 mm
SLS 260/360	5,0 mm
SLS 320/420	6,0 mm
SLS 380/480	7,0 mm

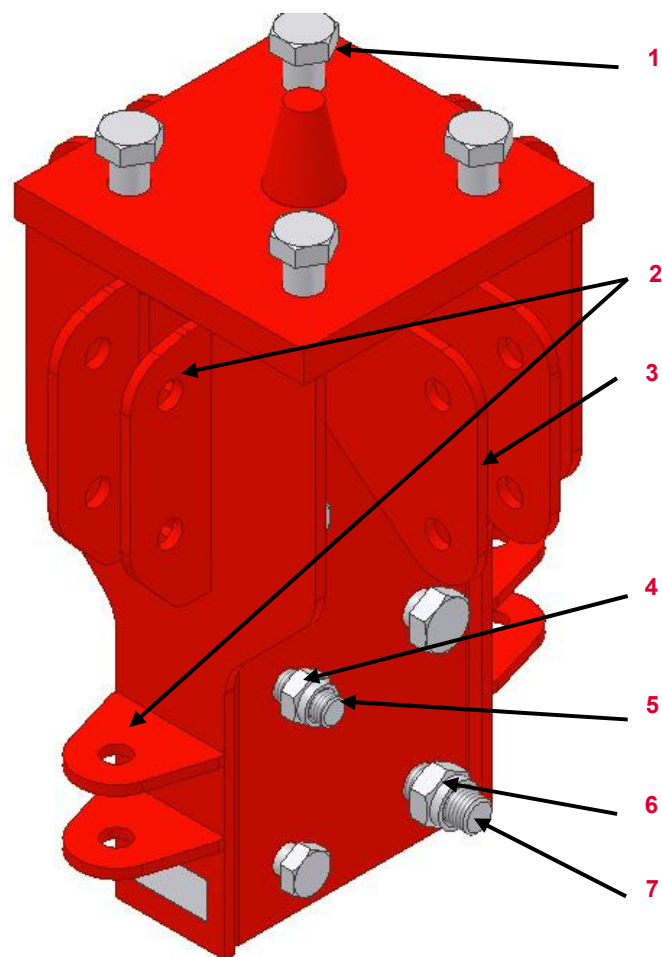
### Sloupová spojka VST 48 (117454)

Č.	Popis	Číslo výrobku
1	Šroub M 24x80	105416
2	Napojovací deska vnitřní	
3	Napojovací deska vnější	
4	Šroub M 20	781053
5	Šroub M 20x130	117452
6	Matice M 24	105032
7	Šroub M 24x130	114563

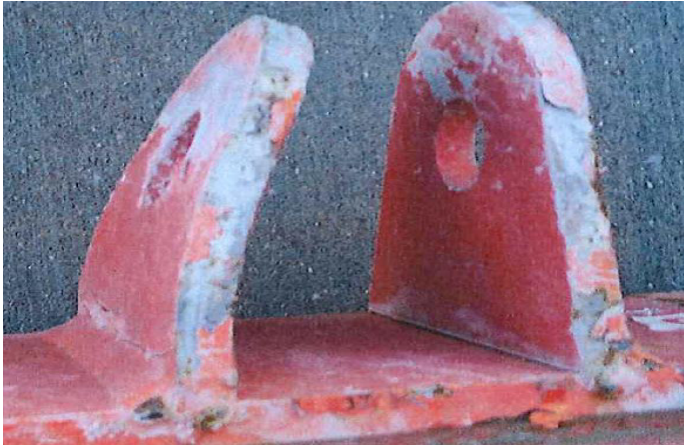
<b>04.17.20 Ohnutá vnější nápojovací deska</b>	<ul style="list-style-type: none"> <li>■ Je-li možné

<ul style="list-style-type: none"> <li>■ Nebo není-li možné opravit</li> </ul>

<ul style="list-style-type: none"> <li>■ Nebo jsou praskliny ve svárech</li> </ul>

088244

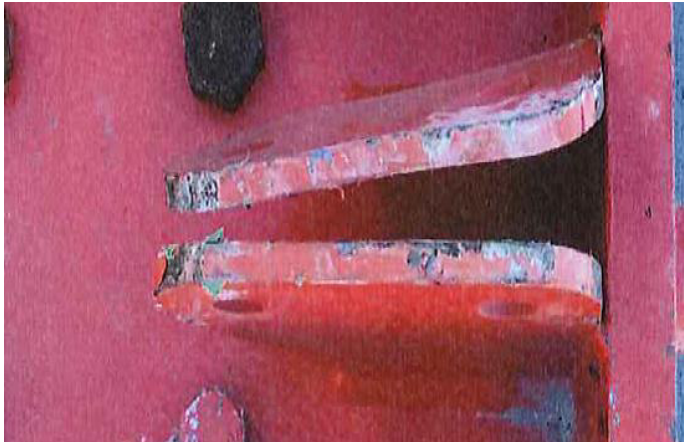
<b>04.17.21 Ohnutá vnitřní nápojovací deska</b>	<ul style="list-style-type: none"> <li>■ Je-li možné (upevňovací díly mohou být namontovány)

<ul style="list-style-type: none"> <li>■ Nebo není-li možné opravit (upevňovací díly nemohou být namontovány)</li> </ul>

088244

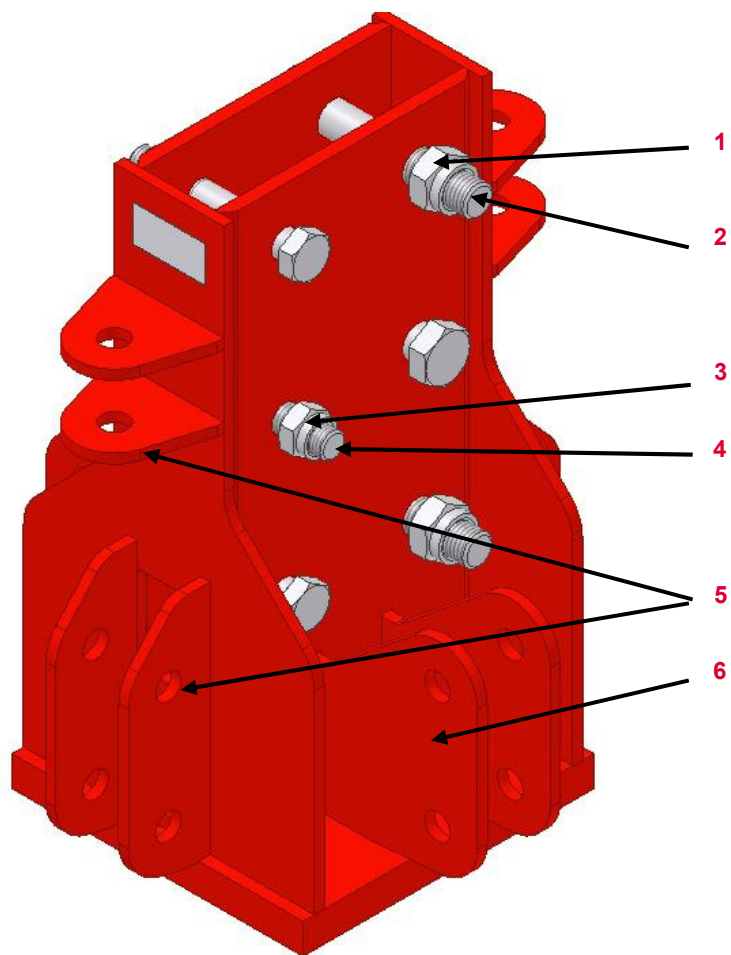
### Patka VST 48 (117453)

Č.	Popis	Číslo výrobku
1	Šroub M 24	105032
2	Šroub M 24x140	114563
3	Matice M 20	781053
4	Šroub M 20x130	117452
5	Napojovací deska vnější	
6	Napojovací deska vnitřní

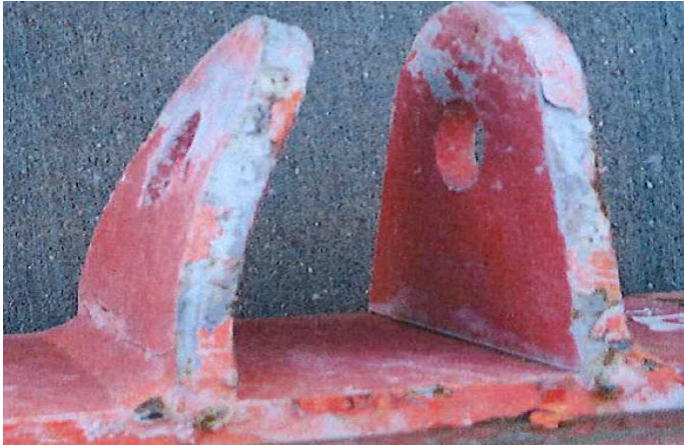
<b>04.17.22 Ohnutá vnější nápojovací deska</b>	<ul style="list-style-type: none"> <li>■ Je-li možné</li> </ul>

<ul style="list-style-type: none"> <li>■ Nebo není-li možné opravit</li> </ul>

<ul style="list-style-type: none"> <li>■ Nebo jsou praskliny ve svárech</li> </ul>

088244

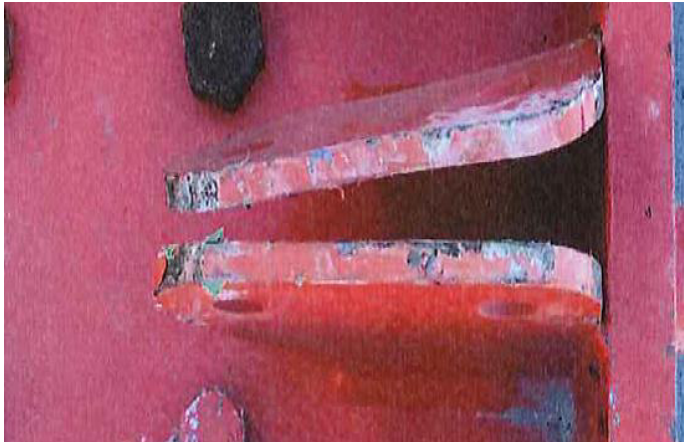
<b>04.17.23 Ohnutá vnitřní nápojovací deska</b>	<ul style="list-style-type: none"> <li>■ Je-li možné (upevňovací díly mohou být namontovány)</li> </ul>

<ul style="list-style-type: none"> <li>■ Nebo není-li možné opravit (upevňovací díly nemohou být namontovány)</li> </ul>

088244

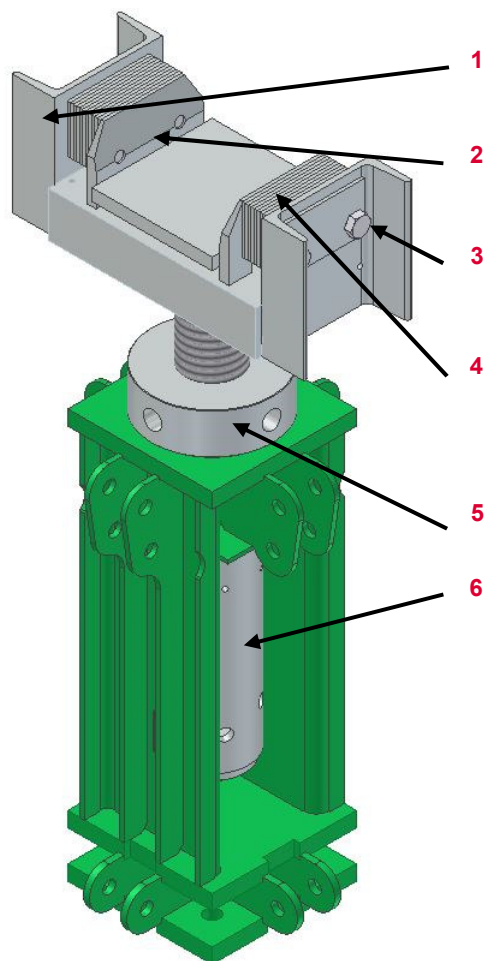
### Hlava VST 100 (117465)

Č.	Popis	Číslo výrobku
1	Vidlice poz.	117464
2	Středová deska	117441
3	Šroub M 20x80	024900
4	Distanční deska	117439
5	Matice k vřetenu	117457
6	Vřeteno	117551

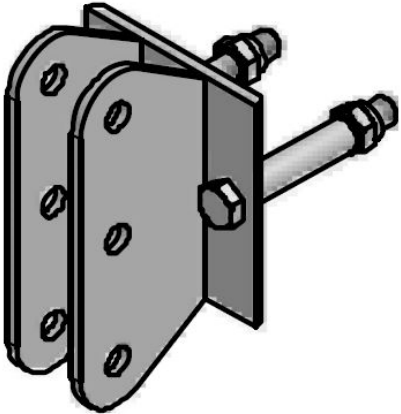
<b>04.17.34 Ohnutá spojka</b>			
	<ul style="list-style-type: none"> <li>■ Je-li možné</li> </ul>

<ul style="list-style-type: none"> <li>■ není-li možné opravit</li> </ul>

<ul style="list-style-type: none"> <li>■ jsou praskliny ve svárech</li> </ul>

088244

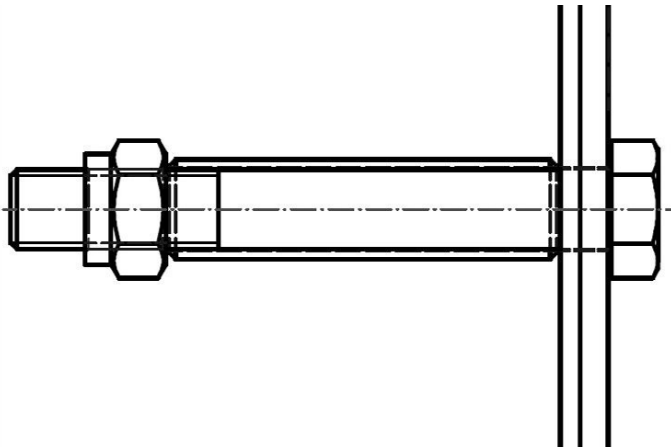
<b>04.17.35 Šrouby</b>			
	<ul style="list-style-type: none"> <li>■ Promáčknutí</li> </ul>

<ul style="list-style-type: none"> <li>■ Chybí</li> </ul>

088025

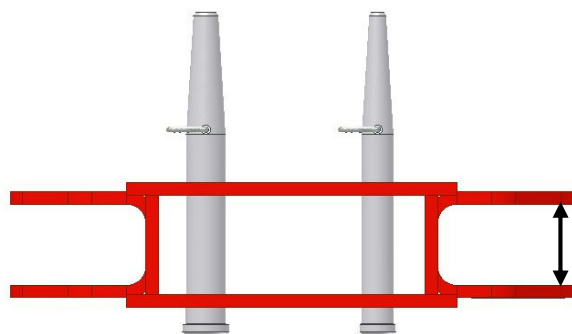
04.17.36 Ohnutý kryt

Daný rozměr 52 mm

088244

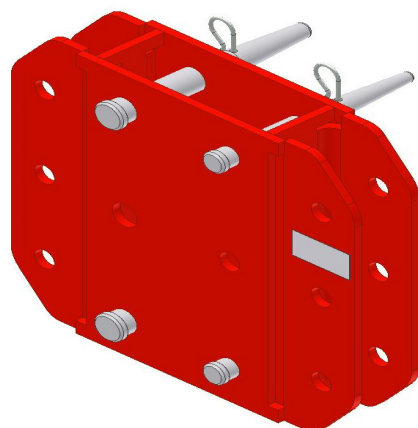
04.17.37 Čep

■ Čep Ø 21 x 120 Chybí

■ Čep Ø 26 x 120 chybí

104031 (Čep Ø 21 x 120)  
018060 (Závlačka 4/1)

111567 (Čep Ø 26 x 120)  
022230 (Závlačka 5/1)

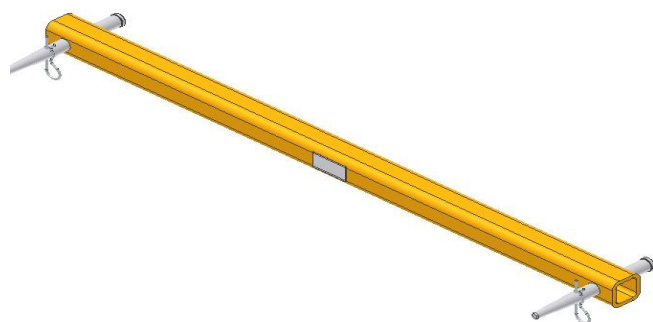
Diagonály VST	Platné pro	Číslo výrobku
---------------	------------	---------------

Diagonála VST 200/ 62,5	117388
Diagonála VST 200/ 100	117382
Diagonála VST 200/ 112,5	117385
Diagonála VST 200/ 150	117379

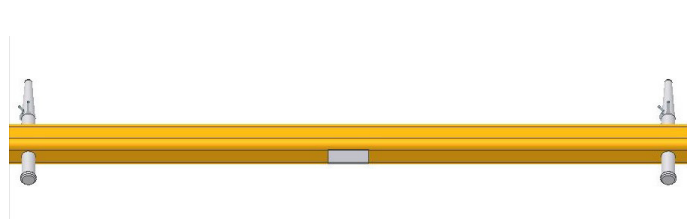
#### 04.17.44 Ohnutí

■ > 3 mm (l/ 500)

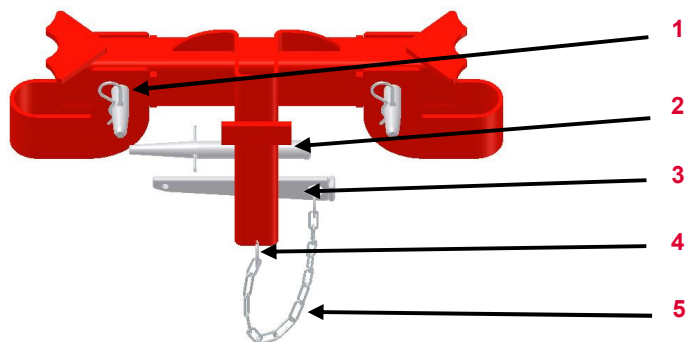
Spojka UP- VST (117707)	Č.	Popis	Číslo výrobku
-------------------------	----	-------	---------------

1	Čep 20 x 140	105400
2	Čep 21 x 120	104031
3	Klín	024250
4	Konc. Kolečko a. řetězu poj. voz.	710929
5	Řetěz	107554

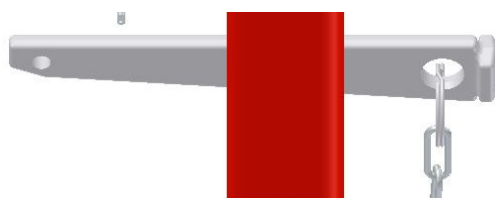
### 04.17.55 Klín

- Ohnutý
- chybí

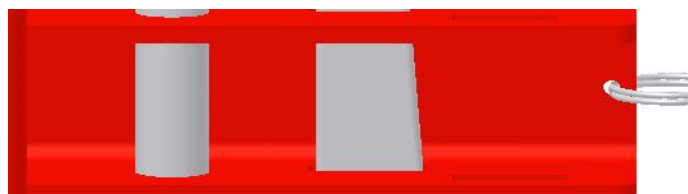
### 04.17.56 Ohnutá napojovací deska

- Je-li možné
- není-li možné opravit

088244

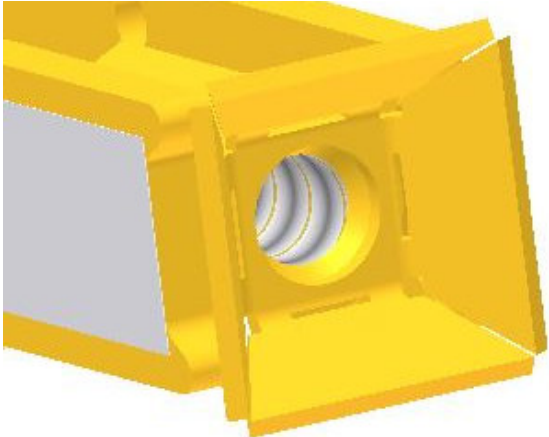
<b>04.17.57 Závít</b>

<ul style="list-style-type: none"> <li>■ Znečištěné</li> </ul>

Znovu prožezat závít
