Kritéria pro posouzení stupně opotřebení či poškození pronajímaných výrobků Napínací řetěz

Kritéria posuzování nájemního materiálu

Vydání: 10/2012

1.1. Napínací řetěz 3,0 kN, l = 2,5 m

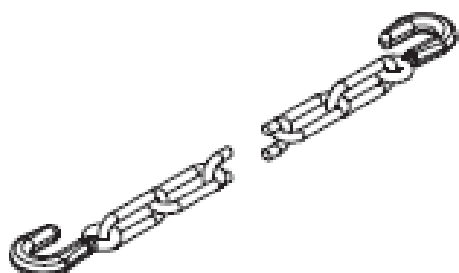
Popis poškození	Pokyny k opravě	Fakturace
<p>Č. výt. 065073</p> <p>Článek řetězu</p> <ul style="list-style-type: none">– viditelná deformace– natržený– zalomený– zabroušený nebo jiným způsobem poškozený <p>Hák poškozený, zdeformovaný, prasklý</p> <p>Zkontrolujte poškození celého řetězu!</p>	<p>dále nepoužitelné</p>	<p>Zákazníkovi vyfakturujte odprodej materiálu z nájmu</p>

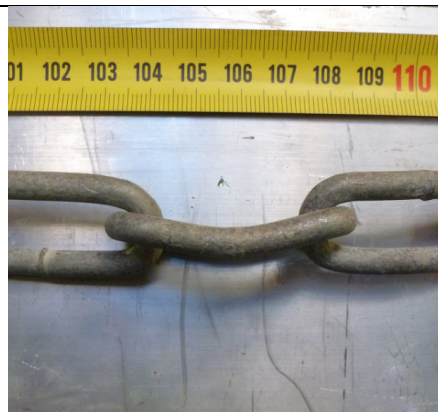
Č. výt. 065073

Protážení řetězu o > 257 cm

Změřte vzdálenost mezi háky při napnutém řetězu

dále nepoužitelné

Zákazníkovi vyfakturujte
odprodej materiálu z nájmu

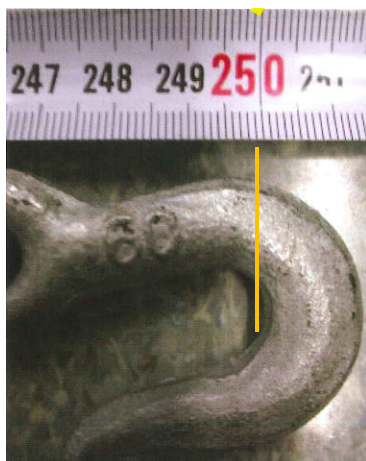
Předepsaná hodnota: 250,0 cm
Min. hodnota: 247,5 cm
Max. hodnota: 257,0 cm

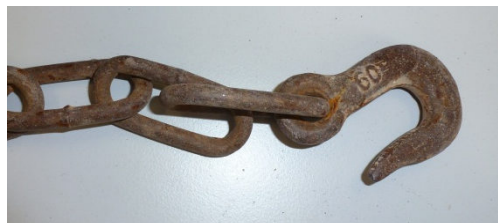
Č. výt. 065073

- **chybí pozinkování, řetěz je z velké části rezavý**

dále nepoužitelné

Sešrotování na vrub PERI
