# PERI Nájemní kritéria

## PERI UP Prvky pro podskružení

Obsah	Strana	Poslední změny	Datum   Iniciály	Strana
Poklesová patka HD	2	Nová verze	07/2017 I fw	
Hlava TR 110-80/55	5			
Hydraulické zařízení HD	8			
Diagonála UBS	12			
Vysvětlivky	15

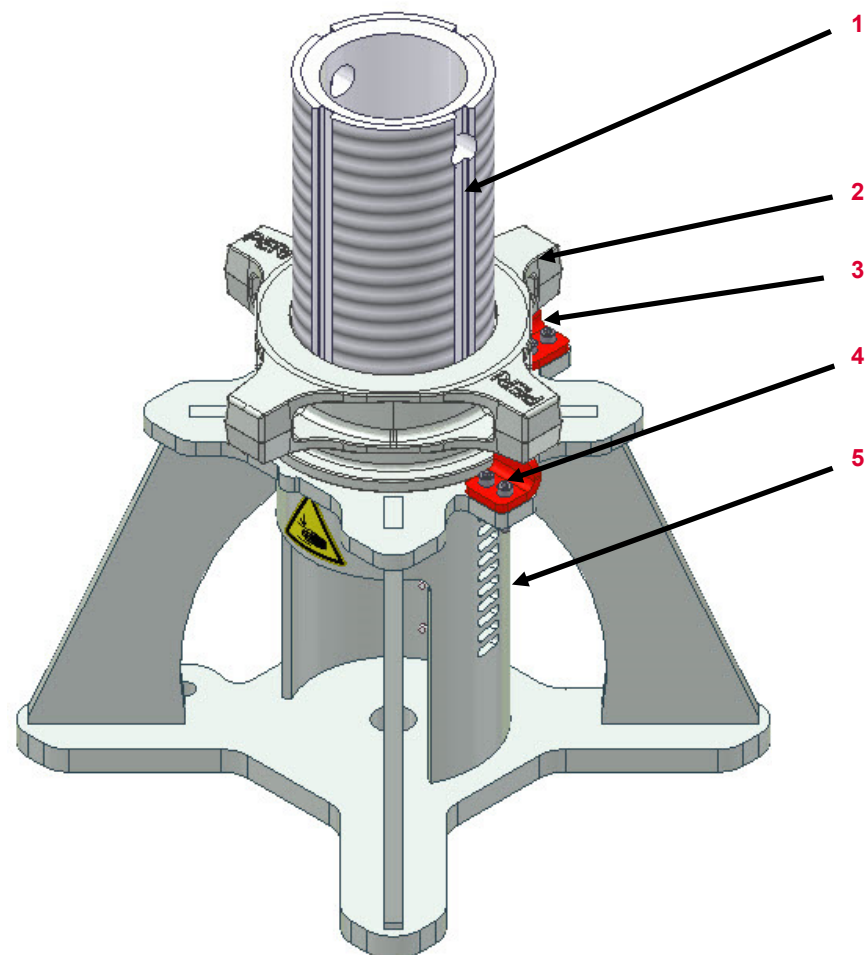
### Poklesová patka HD (126436)

Č.	Popis	Číslo výrobku
1	Vřeteno	127117
2	Nastavovací matice TR 110x9	780149
3	Zarážka	127114
4	Nýt M5x25	127077
5	Patka	127123

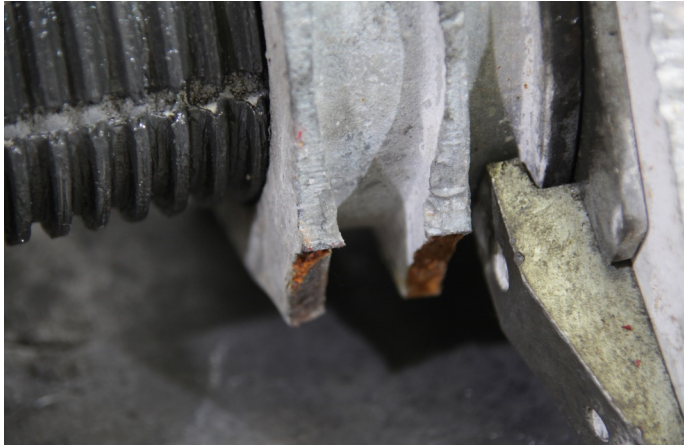
<b>33.60.01 Poškozená nastavovací matice</b>

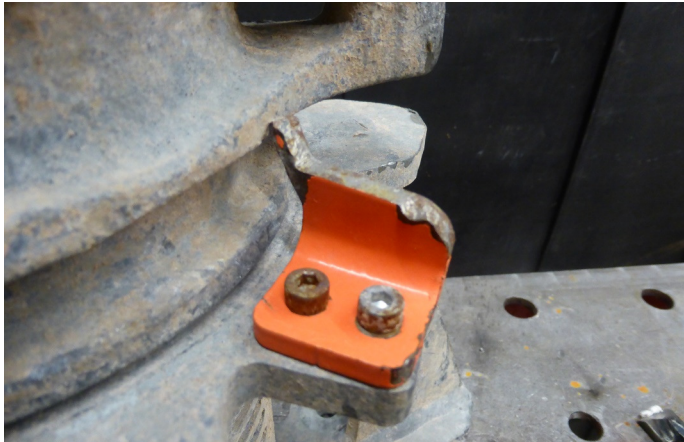
<b>33.60.02 Zarážka</b>

■ Vylomená

■ Chybějící

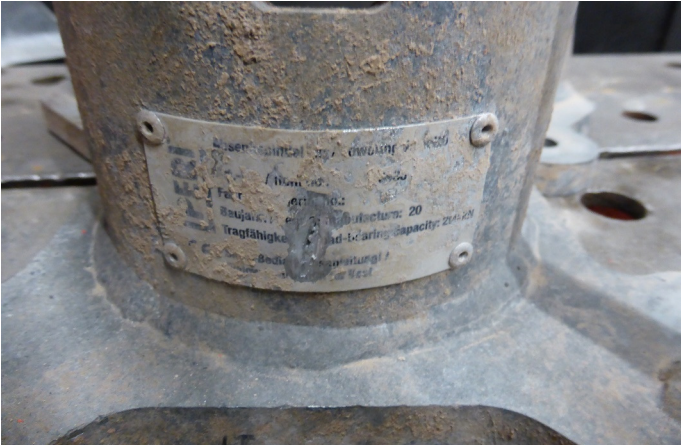
33.60.03 Nečitelný typový štítek

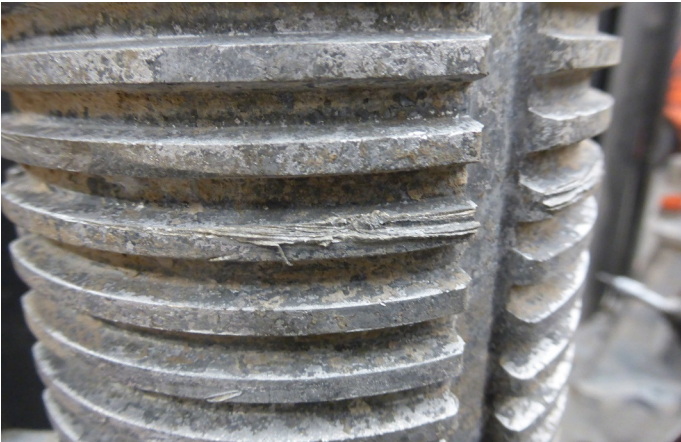
33.60.04 Závit poškozený

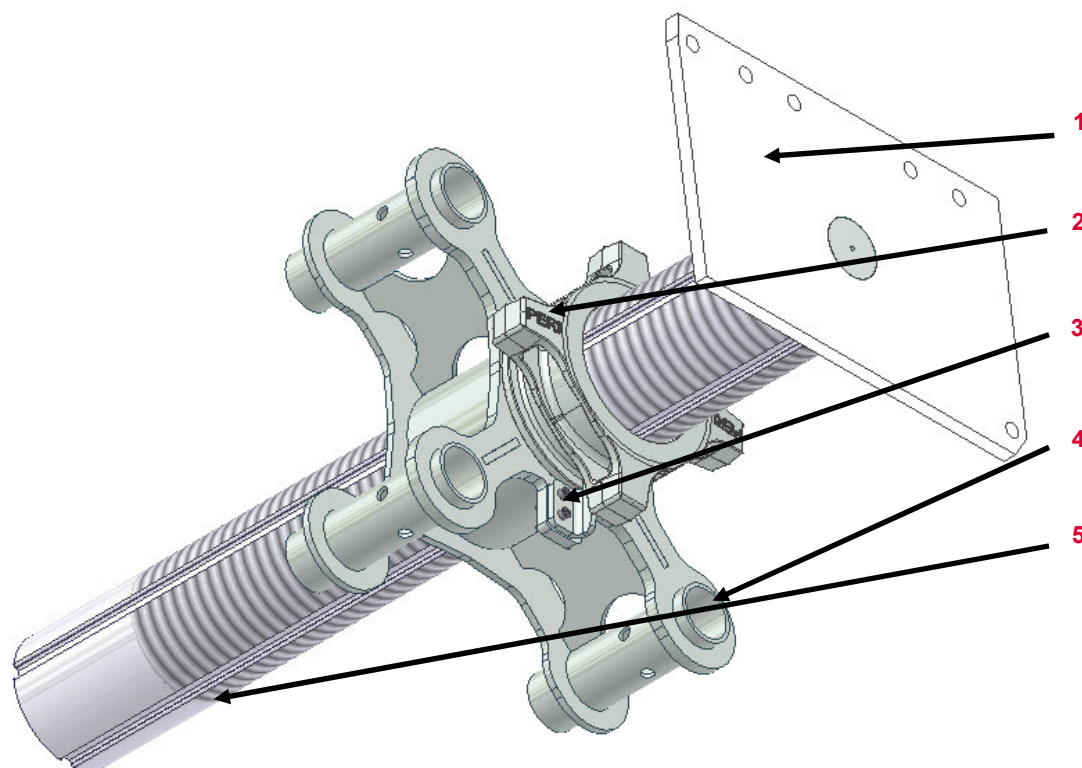
### Hlava TR 110-80/55 (126435)

1	Oscilační deska	785263
2	Nastavovací matice TR 110x9	780149
3	Zarážka	127101
4	Připojení trubky	127110
5	Vřeteno	127102

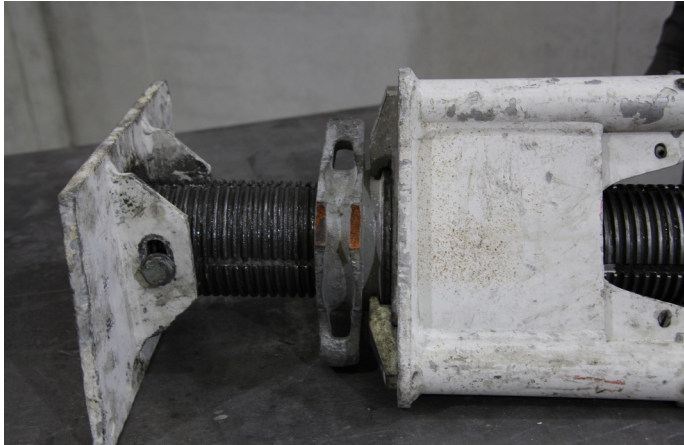
33.60.05 Poškozená nastavovací matice

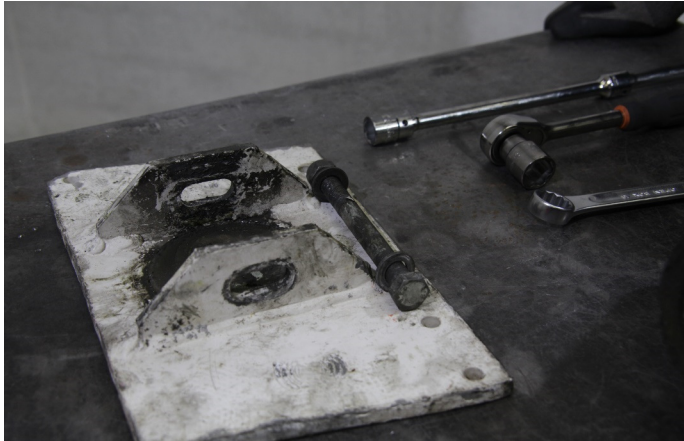
33.60.06 Ohnutá oscilační deska

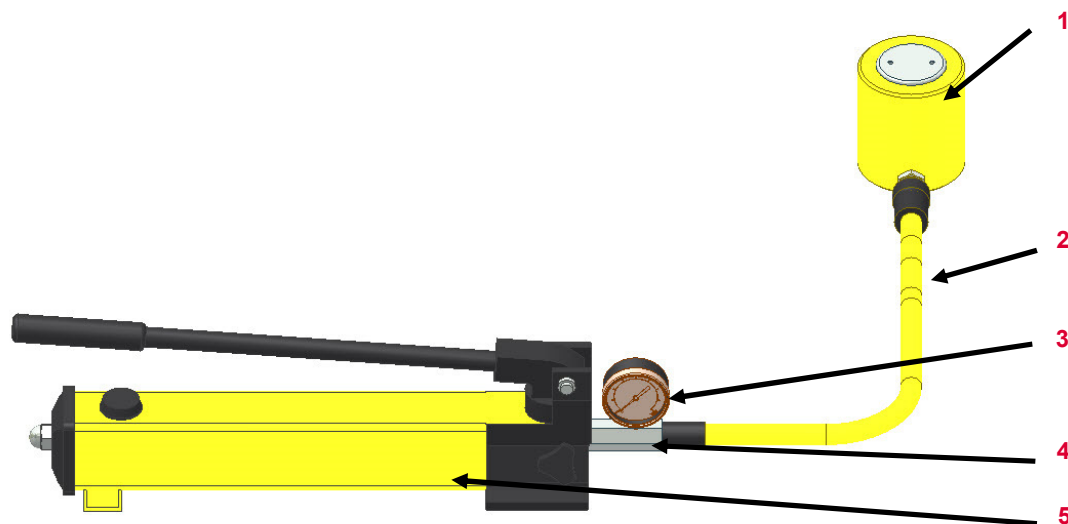
Hydraulické zařízení HD (126438)	Č.	Popis	Číslo výrobku
----------------------------------	----	-------	---------------

1	Válec	130792
2	Hydr. hadice	130791
3	Tlakoměr	130789
4	Připojení tlakoměru	130788
5	Pumpa	130787

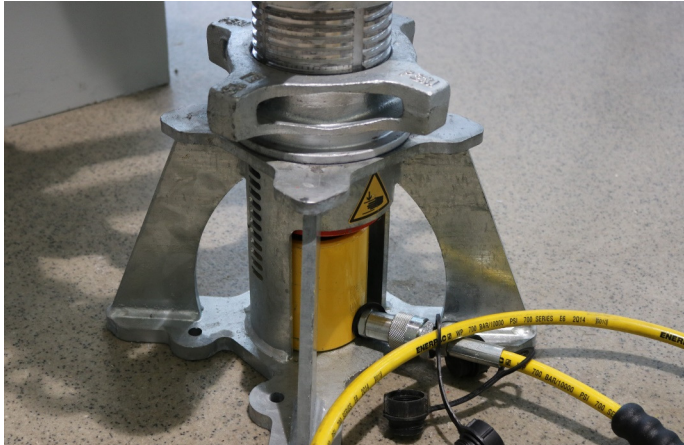
<b>33.60.09 Válec není funkční</b>			
	■ Z důvodu opotřebení

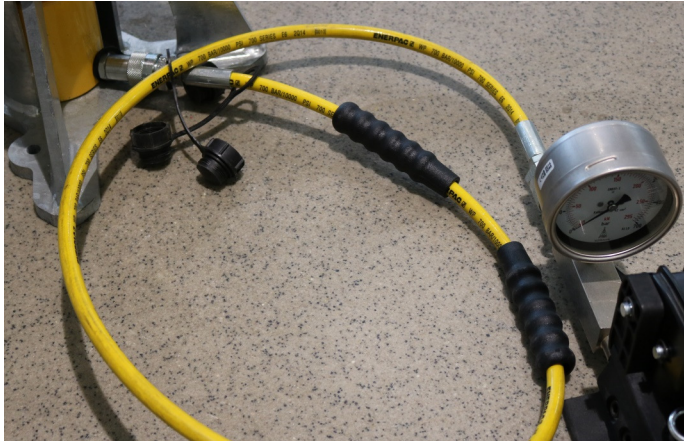
<b>33.60.10 Hadice</b>			
	■ Propustná			
	■ Zaříznutá

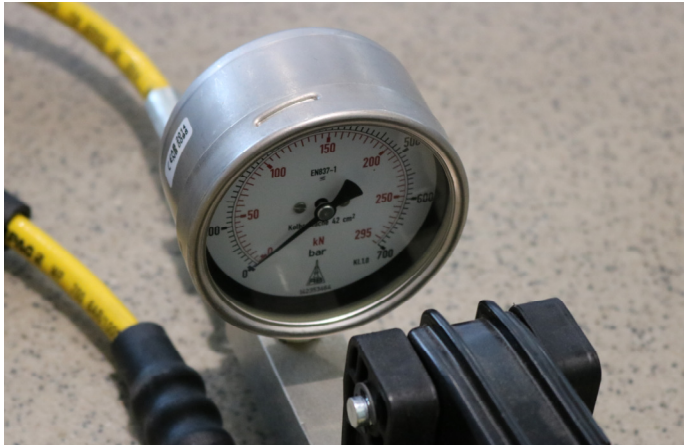
33.60.11 Tlakoměr nefunkční

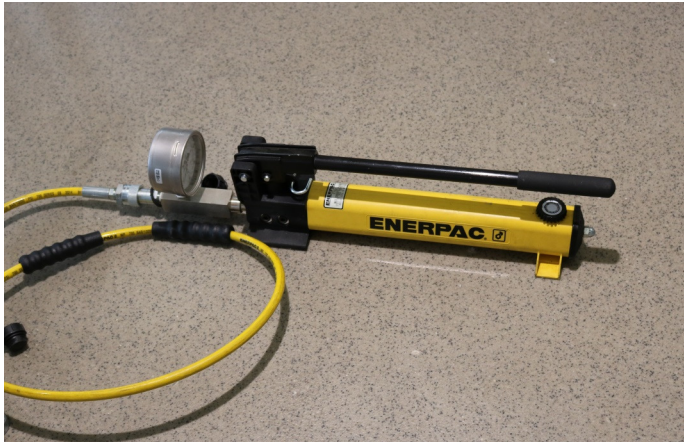
33.60.12 Pumpa nefunkční

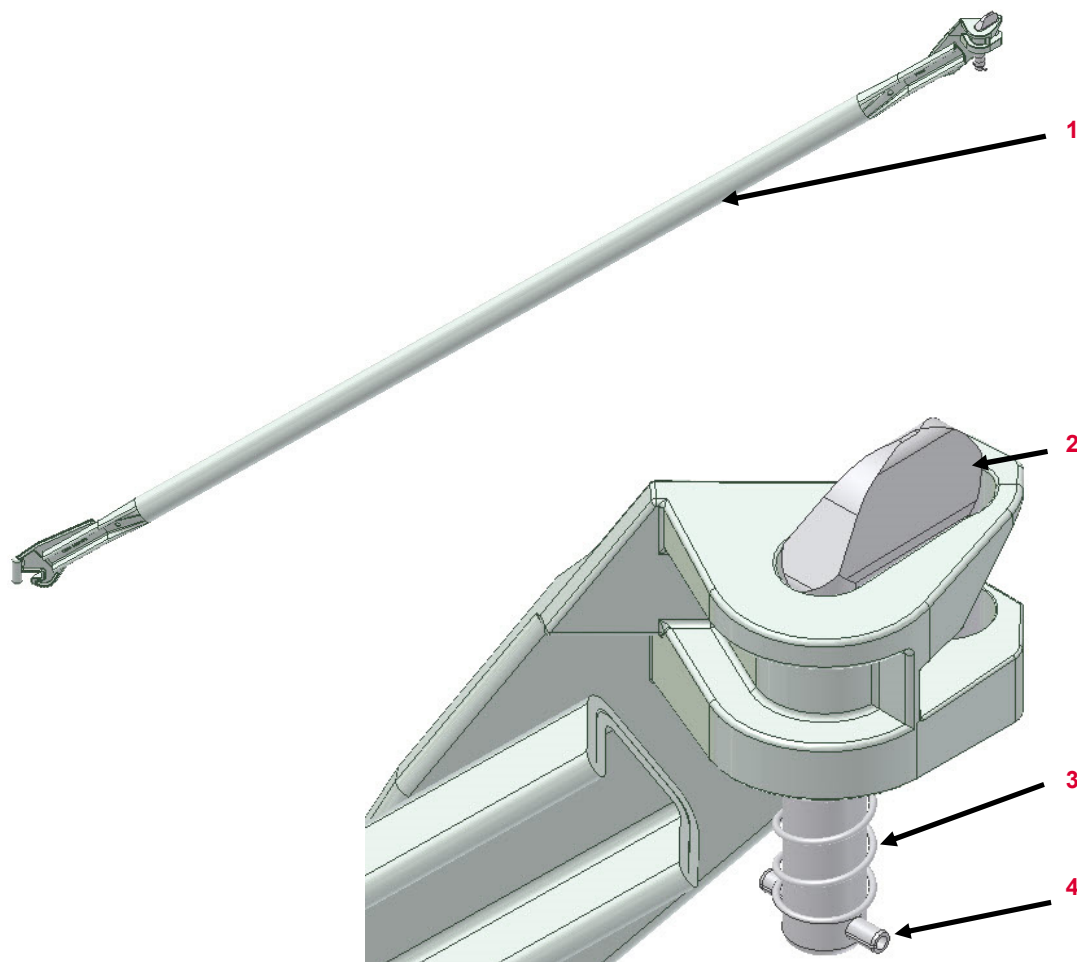
### Diagonála UBS

Č.	Popis	Číslo výrobku
1	Diagonála	
2	Nýt UBK	100520
3	Pružinka	722573
4	Kolík	710683

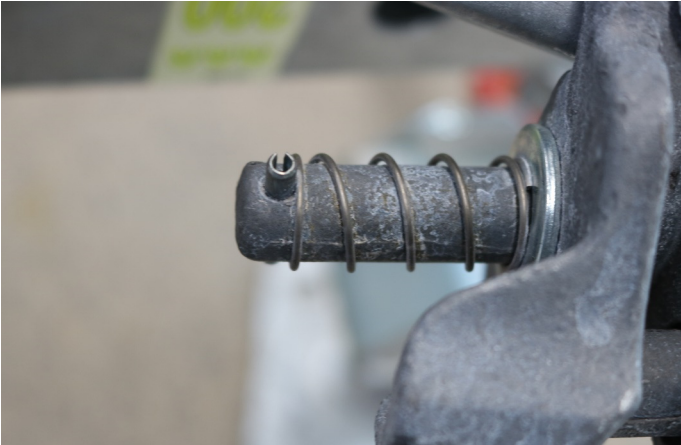
<b>33.60.25 Pružinka nefunkční   nepohyblivá</b>

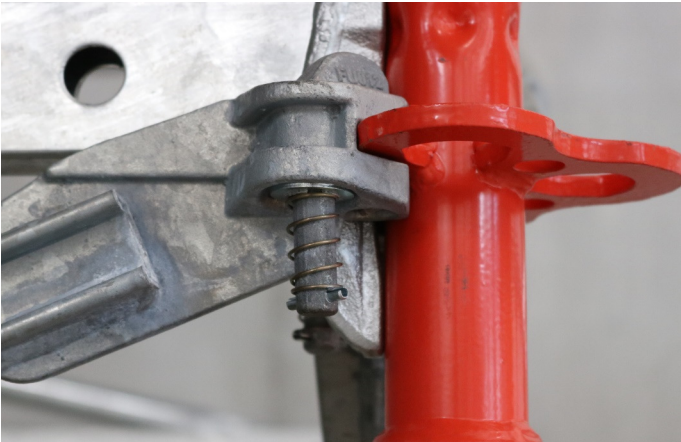
<b>33.60.26 Nýt</b>			
	<ul style="list-style-type: none"><li>■ Chybějící</li><li>■ Vylomený</li></ul>

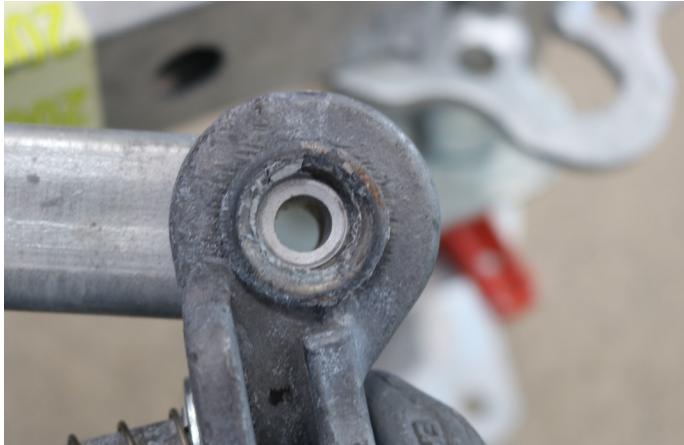
<b>33.60.27 Nýt vylomená   Chybějící spoj</b>

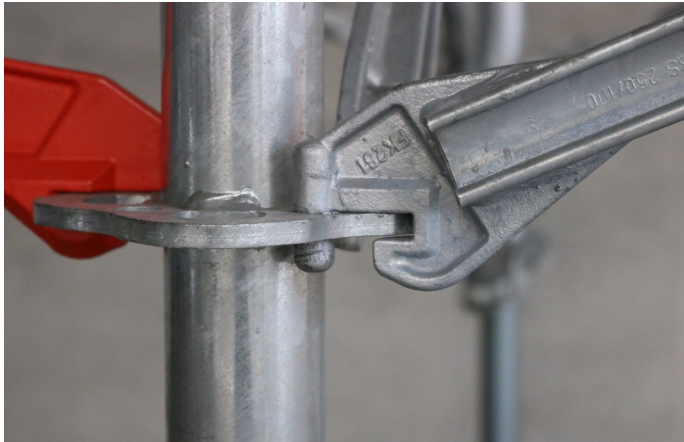
<b>33.60.28 Ohnutý čep</b>

<ul style="list-style-type: none"> <li>■ Čep může být osazen</li> </ul>

<ul style="list-style-type: none"> <li>■ Není možné osadit</li> </ul>

<ul style="list-style-type: none"> <li>■ Prasklina v materiálu</li> </ul>
