PERI Nájemní kritéria MAXIMO

PERI Nájemní kritéria

MAXIMO

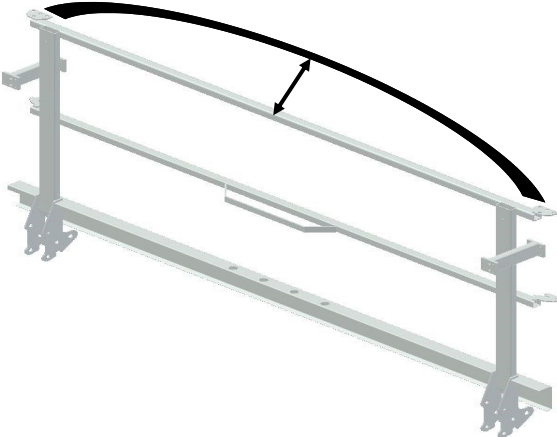
26.95 Zábradlí ohnuté

<ul style="list-style-type: none"> ■ ≤ 5 mm 			
<ul style="list-style-type: none"> ■ > 5 mm

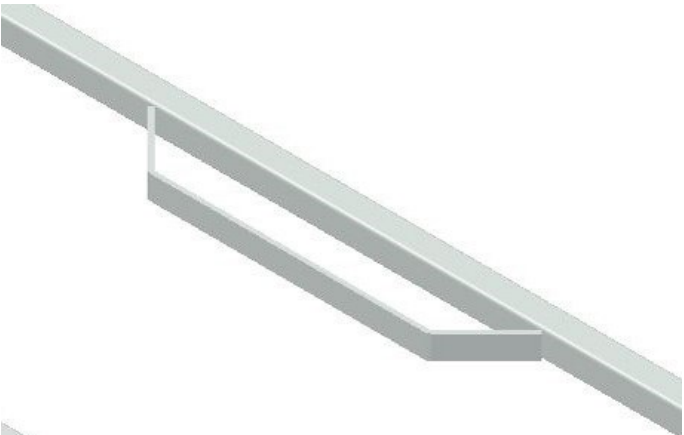
26.96 Konzola ohnutá				
<ul style="list-style-type: none"> ■ S prasklinou ve sváru

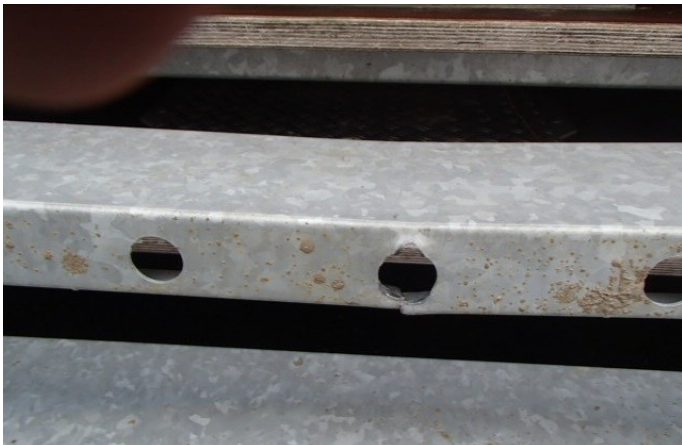
26.98 Zdeformované otvory v okopové desce

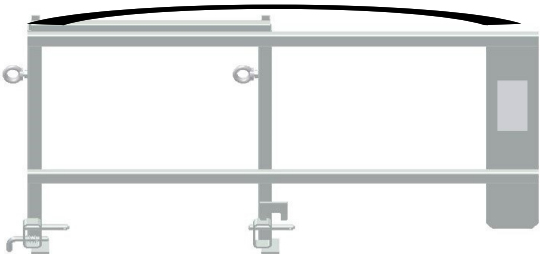
26.100 Boční zábradlí ohnuté ■ > 5 mm

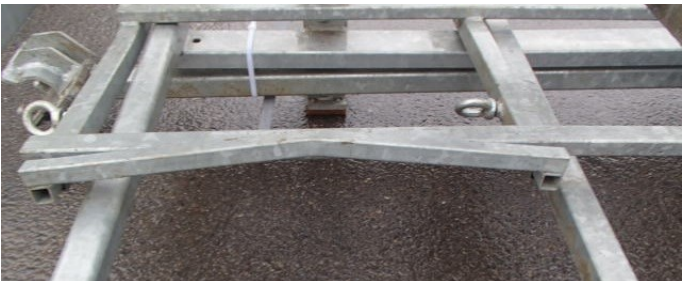
26.101 Ohnutá výztuha

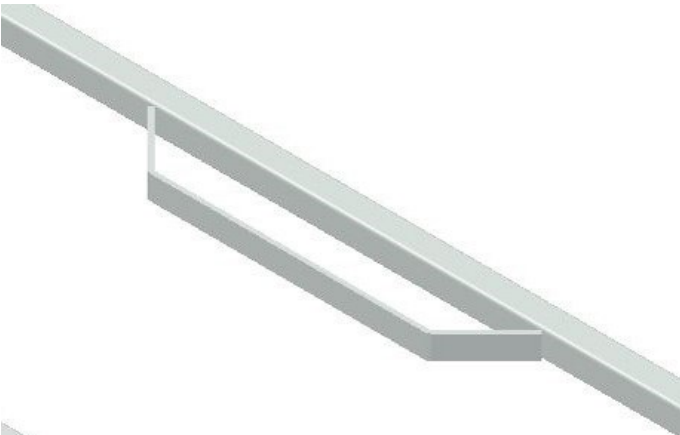
26.109 Konzola ohnutá				
<ul style="list-style-type: none"> ■ S prasklinou ve sváru

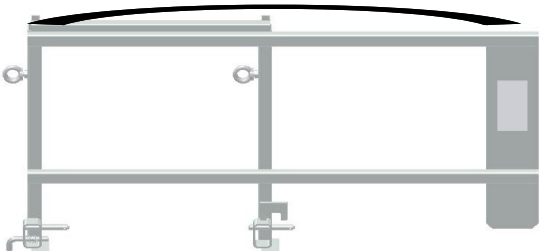
26.113 Boční zábradlí ohnuté ■ > 5 mm

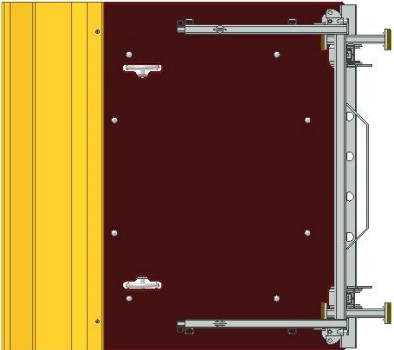
26.116 Opotřebovaná podlaha

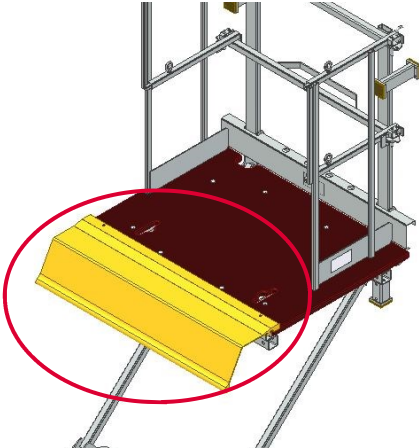
<p>26.118 Pryžový kryt proti prachu uříznutý, vytržený</p>

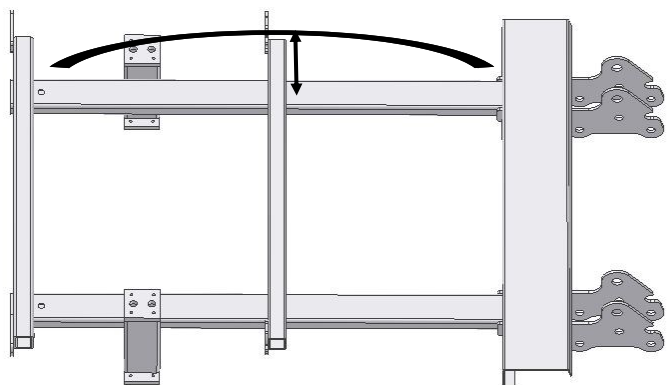
26.120 Zábradlí ohnuté

■ ≤ 5 mm

■ > 5 mm

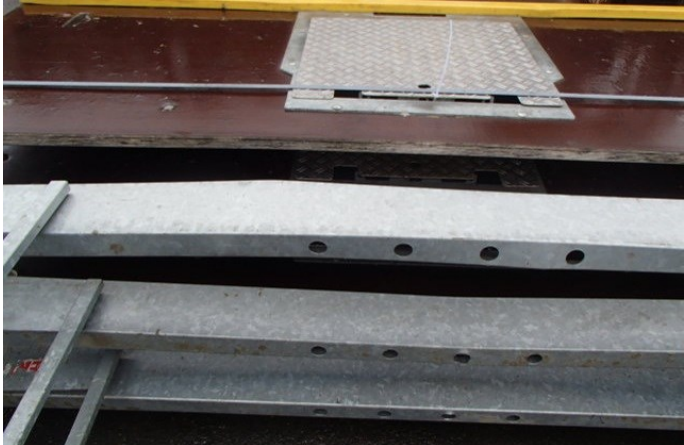
26.122 Okopová deska ohnutá

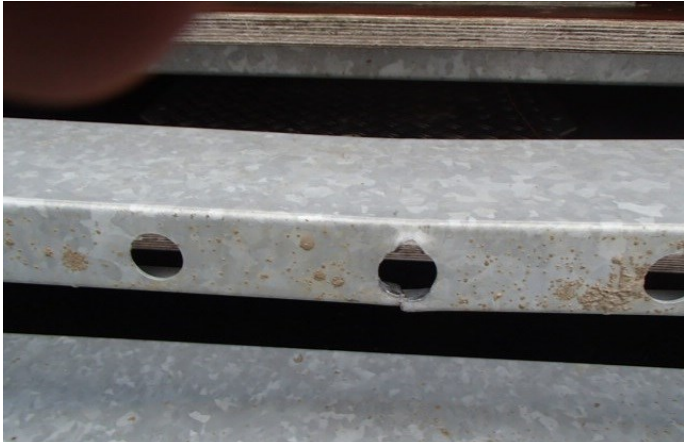
26.123 Zdeformované otvory v okopové desce

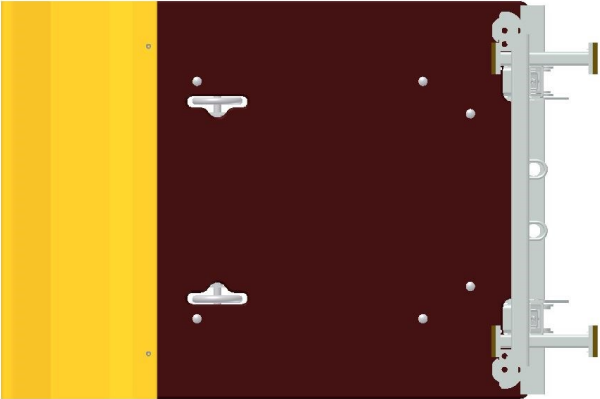
26.125 Opotřebovaná podlaha

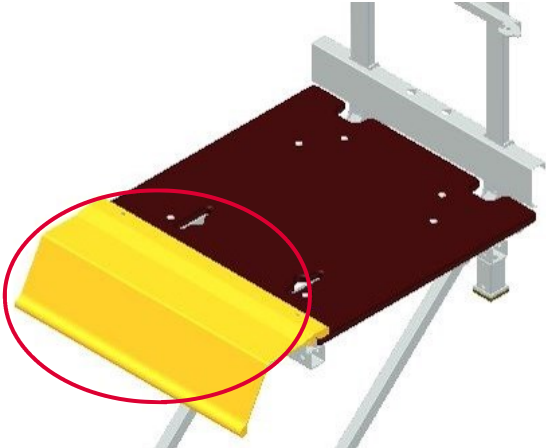
<p>26.127 Pryžový kryt proti prachu uříznutý, vytržený</p>

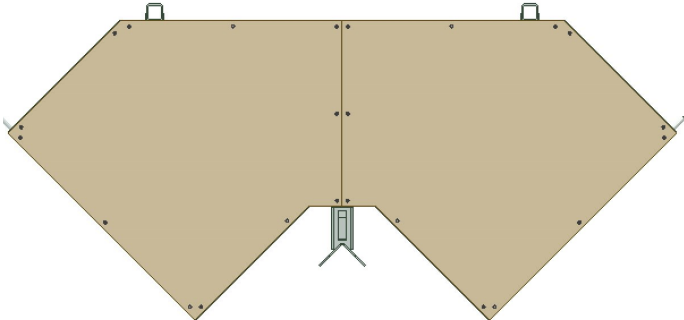
Podlaha

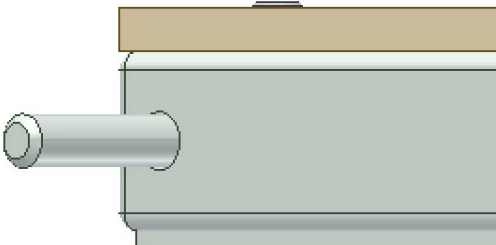
Ohnuté části

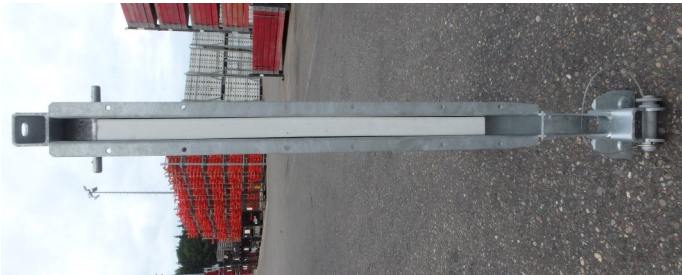
26.138 Opatřebovaná plastová lišta

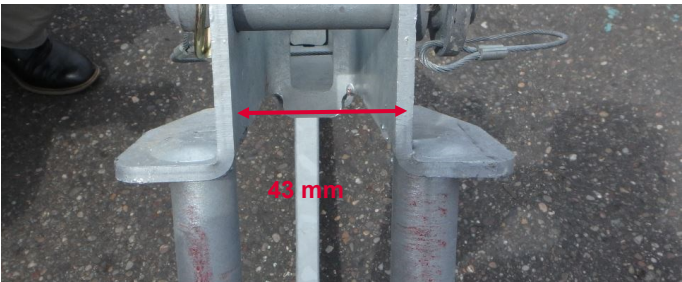
26.139 Ohnutá připojovací hlava horní					
	<ul style="list-style-type: none"> ■ > 43.5 mm

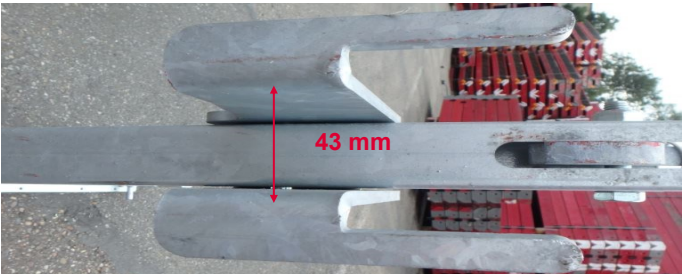
26.140 Ohnutá připojovací hlava spodní					
	<ul style="list-style-type: none"> ■ > 43.5 mm

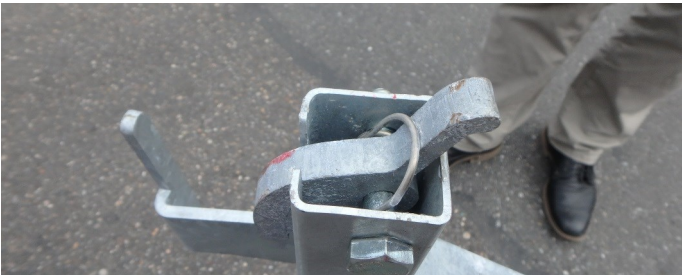
26.141 Zničený háček

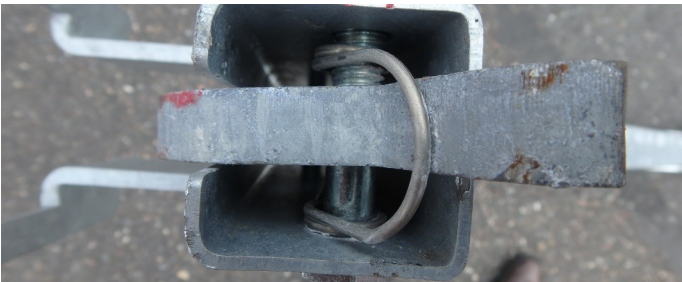
26.142 Pružina

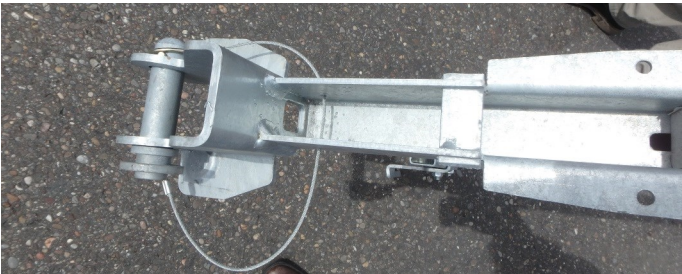
26.143 Lanko

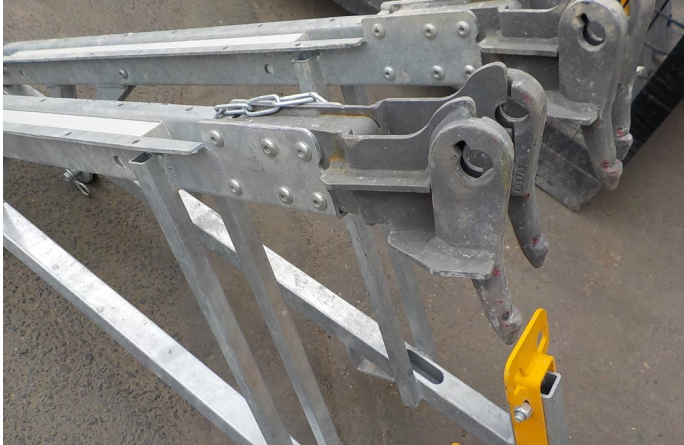
Ohnuté připojení

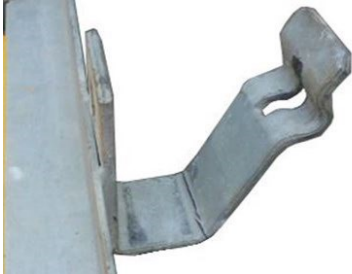
26.144 Klín	<ul style="list-style-type: none"> ■ Chybějící

<ul style="list-style-type: none"> ■ Ohnutý (s prasklinou v materiálu)

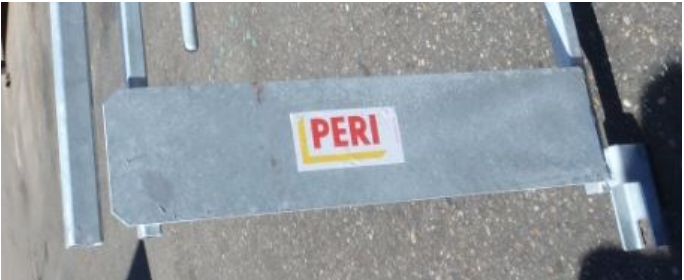
26.145 Ohnutá okopová zarážka

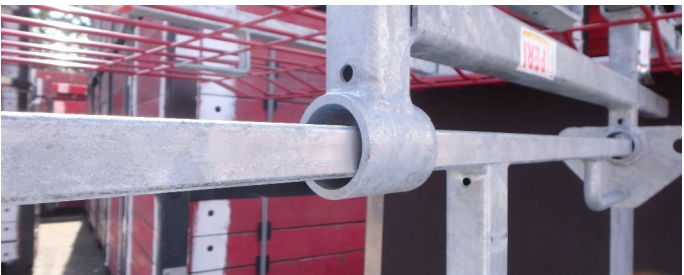
26.146 Objímky stlačené ohnuté

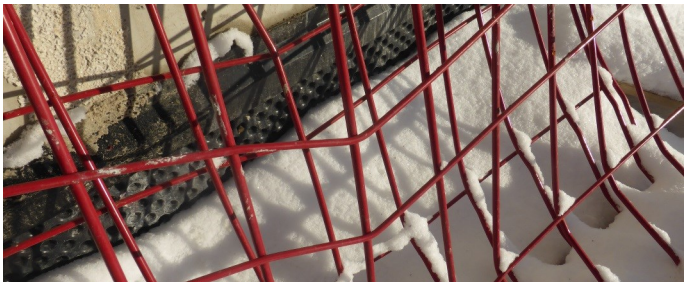
26.151 Pletivo			
	<ul style="list-style-type: none"> ■ Ohnuté > 15 mm ■ vyosené

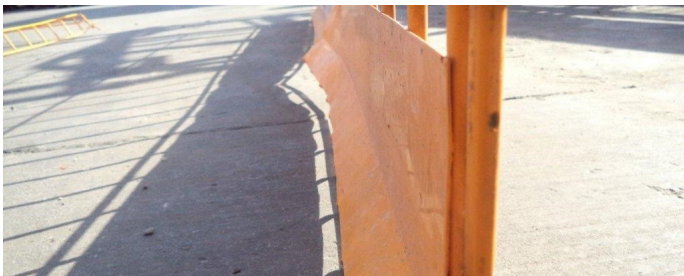
26.152 „Okopový plech“ ohnutý			
	<ul style="list-style-type: none"> ■ Je možné narovnění ■ nemožné narovnění

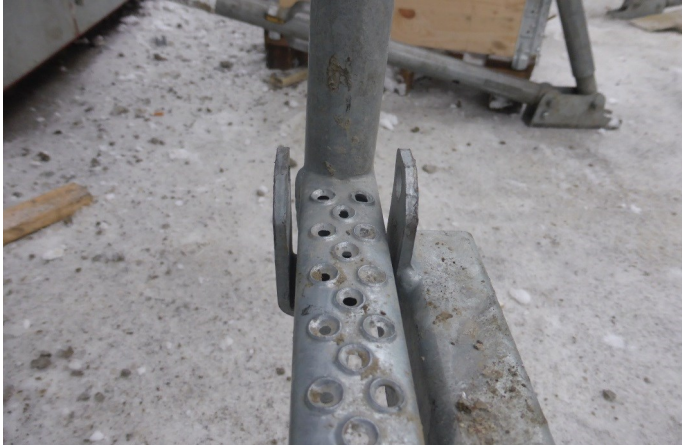
26.153 Skládací západka	<ul style="list-style-type: none">

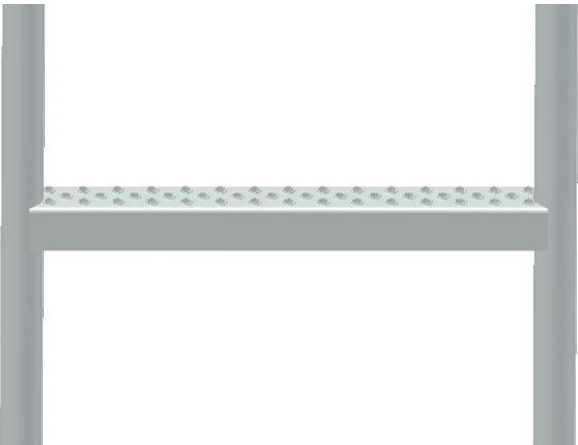
26.154 Nášlap ohnutý	<ul style="list-style-type: none">

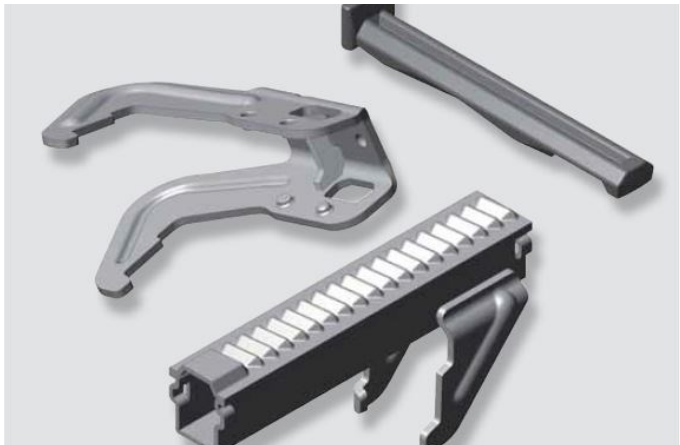
Rozpadlý zámek
